Hammar 1:953

Fasanvägen 44

Uppdragsnummer	SP24244
Besiktningsdatum	2026-05-22
Besiktningföretag	OBM i Karlstad AB
Besiktningförrättare	Per Rindberg
Närvarande	Säljare
Giltig till och med	2027-05-22

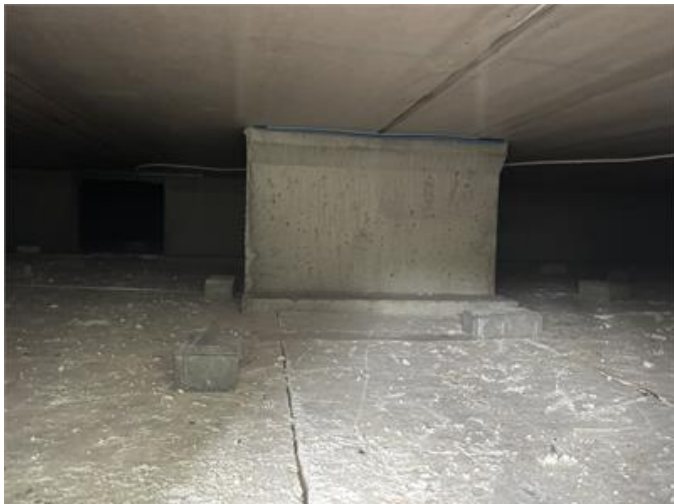
Varmgrund

En modern varmgrund är en kryppgrund som är isolerad för att hållas varm och räknas ej som någon konventionell riskkonstruktion. Tanken är att klimatet i grunden skall påminna om det som finns i boutrymmet. När man bygger hus med varmgrund isoleras bjälklaget mindre och merparten av isoleringen placeras mot marken och grundmuren. Grunden bör dock regelbundet kontrolleras.
