Besiktningssprotokoll

Anticimex Försäkringsbesiktning i samarbete med Fastighetsbyrån

Fastighetsbeteckning: Ede 1:119	
Fastighetsadress: Bäcklundavägen 1	
Postnummer: 69560	Ort: Hasselfors

Besiktningdatum: 2026-05-21	Protokollnummer: 69689232
Temperatur: 17 °C	Väderlek: Mulet
Tekniker: Henrik Barth	
E-post: henrik.barth@anticimex.se	
Kontor: Örebro	
Närvarande: Fastighetsägare

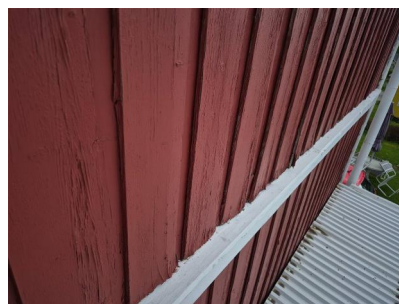
Enstaka panelbrädor har mindre rötskador. Fasadpanelen är i behov av målning/underhåll.

Fasadbeklädnad och träkonstruktioner där målningsbehov finns riskerar att få fukt- och rötskador på grund av sämre vattenavvisande förmåga. För att öka livslängden på fasadbeklädnaden rekommenderas målning och underhåll. I samband med ommålning rekommenderas att de rötskadade panelbrädorna byts ut.

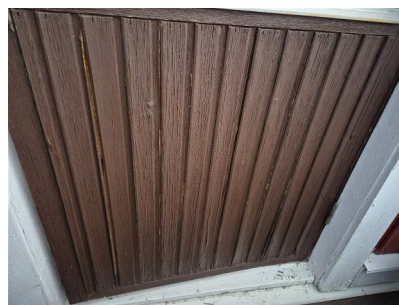
Balkongdörr har färgsläpp och torrsprickor.

Dörrar där målningsbehov finns riskerar att få fukt- och rötskador på grund av sämre vattenavvisande förmåga.

För att öka livslängden på dörr rekommenderas målning och underhåll.

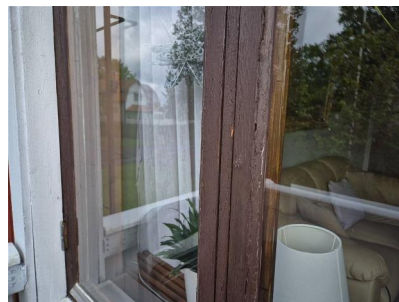
Fönster har färgsläpp och torrsprickor.

Fönsterbågar och fönsterkarmar där målningsbehov finns riskerar att få fukt- och rötskador på grund av sämre vattenavvisande förmåga.

För att öka livslängden på fönster rekommenderas målning och underhåll.

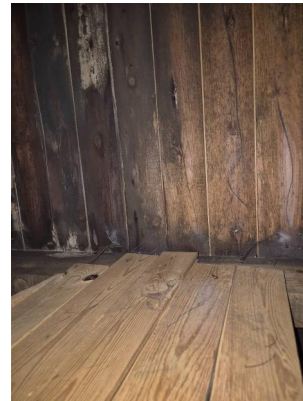
Vid kontroll av vinden har fuktvärden under kritisk fuktnivå för mikrobiell tillväxt uppmätts, dock finns mikrobiell påväxt på underlagstak.

Fuktkvoten i underlagstak/takbjälkar uppmättes till 9 %.

Den upptäckta mikrobiella påväxten på underlagstaket är ett tecken på att vinden har tillförts eller tillförs fukt inifrån bostaden. Observera att besiktning av bostadens ventilationssystem inte har ingått i uppdraget.

För att komma tillrätta med detta kan fukttillförseln inifrån bostaden behöva minskas. Det kan göras genom att ventilationen i bostaden förbättras samt att eventuella otätheter i vindsbjälklaget (tak-/väggvinklar, taklucka med mera) tätas. Läs Anticimex faktablad om oppvärmda vindsutrymmen för tips och råd.

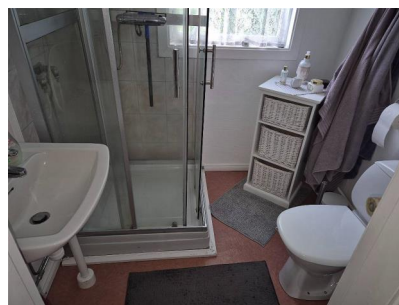
Våtutrymmet har äldre yt-/tätskikt.

Eftersom funktionen, som innebär att ytskiktet/tätskiktet ska vara vattentätt, kan vara nedsatt finns en ökad risk att vatten tränger igenom ytskiktet/tätskiktet med vattenskador i omkringliggande konstruktioner som följd.
