Besiktningssprotokoll

Anticimex Försäkringsbesiktning i samarbete med Fastighetsbyrån

| Fastighetsbeteckning: Sjömärket 2 | |
| Fastighetsadress: Slussgatan 3 | |

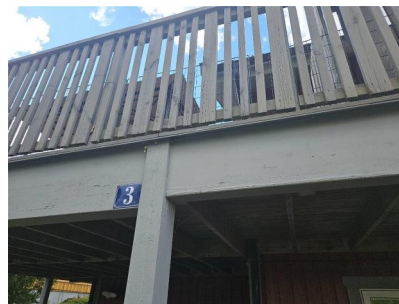
Utvändigt / Balkong

Balkongräcke och tillhörande träkonstruktioner är på vissa ställen i behov av målning och underhåll.

För att bibehålla konstruktionens funktion och förlänga balkongens livslängd rekommenderas löpande underhåll samt ommålning av berörda delar.

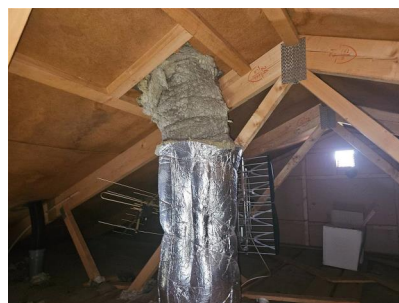
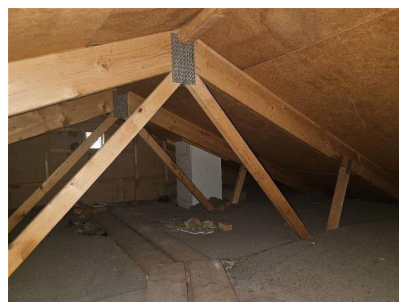
Utvändigt / Vind

Underlagstaket består av träfiberskivor.

Eftersom underlagstaket utgörs av träfiberskivor utan underliggande tätskikt i form av underlagspapp föreligger risk för att regnvatten eller snö vid ogynnsamma väderförhållanden kan tränga in genom skivskarvar, vilket kan medföra läckage till vindsutrymmet. Med tiden kan detta även orsaka fuktskador i träfiberskivorna.

Fuktrosor noterades ställvis på skivorna, vilket är vanligt förekommande i denna typ av konstruktion, främst frånnock och nedåt. Detta beror ofta på att nockbandstättningen med tiden blivit bristfällig eller saknas, vilket möjliggör att snö och fukt kan tränga in under takpannorna vid ogynnsamma väderförhållanden. Vid besiktningen noterades dock att ny nockbandstättning har monterats i samband med taktvätt och målning av takpannor år 2021.

Vid kontroll av vinden uppmättes fuktvärden under kritisk fuktnivå för mikrobiell tillväxt.

Fuktkvoten i takbjälkar uppmättes till 8 %.

Risk för mikrobiell tillväxt föreligger om fuktkvoten överstiger 17 %.

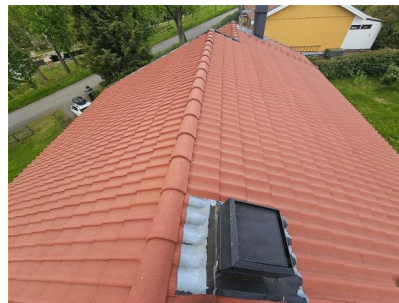
Utvändigt / Tak

Yttertaket är äldre.

Takpannor och plåtdetaljer har enligt vår bedömning en begränsad livslängd. Eftersom husets taktäckning är äldre har det ett minskat motstånd mot vatteninträning. Detta i sin tur kan leda till fuktskador på träläkt och vidare ner i underliggande konstruktioner.

Taket har behandlats och målats år 2021, vilket bedöms minska risken för skador och vatteninträning via takpannorna.

Det rekommenderas dock att taket kontrolleras regelbundet, exempelvis genom årlig översyn, för att tidigt kunna upptäcka eventuella brister eller skador.

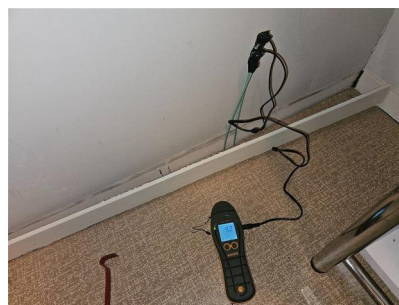
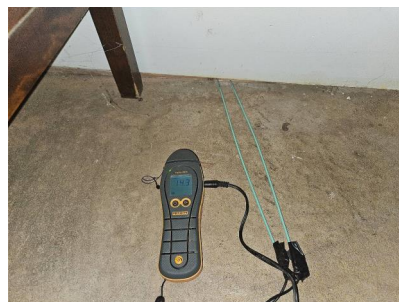
Souterrängplan / Allmänt

Grundläggningen består av betongplatta på mark utan underliggande isolering samt med flytande golvkonstruktion bestående av golvspånskiva på cellplastisolering.

Vid kontroll av konstruktionen i klädkammare via sovrums 1 uppmättes fuktvärden under kritisk nivå för mikrobiell tillväxt. Fuktkvoten uppmättes till cirka 9 % i golvspånskiva samt i väggsyll för mellanvägg.

Flytande golvkonstruktioner på betongplatta innebär generellt en risk för fuktrelaterade skador om fuktskyddet är bristfälligt utfört eller saknas. Fukt kan vandra från marken genom betongplattan till organiskt material via kapillärugning och diffusion, vilket med tiden kan orsaka mikrobiella skador och luktpåverkan.

Källargrundmurar med påreglade ytterväggar förekommer i byggnaden.

Vid kontroll av konstruktionen i garage mot yttervägg uppmättes fuktvärden under kritisk nivå för mikrobiell tillväxt. Fuktkvoten uppmättes till cirka 14 % i väggsyll mot betongplattan.

Vid besiktningen noterades att syllpapp saknas under väggregeln. Syllpapp används normalt som kapillärbrytande skikt för att minska risken för att fukt från betongplattan vandrar upp i organiskt material.

Påreglade väggar och eventuella väggsyllar i källarkonstruktioner innebär generellt en risk för fuktrelaterade skador till följd av naturlig fuktpåverkan från omkringliggande konstruktioner. Detta kan med tiden leda till mikrobiella skador och luktpåverkan i boendemiljön. Om regler eller syllar är tryckimpregnerade kan även kemisk lukt förekomma.

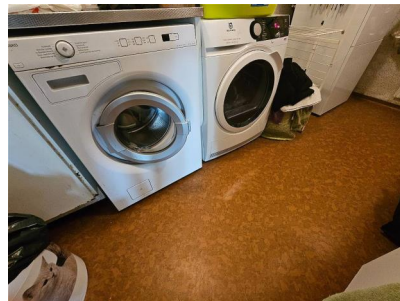
Souterrängplan / Tvättstuga

Våtutrymmet med plastmatta på golv är äldre.

Eftersom funktionen, som innebär att ytskiktet/tätskiktet ska vara vattentätt, kan vara nedsatt finns en ökad risk att vatten tränger igenom ytskiktet/tätskiktet med vattenskador i omkringliggande konstruktioner som följd.

Fuktindikering i utrymmet gav inga förhöjda fuktindikationer.

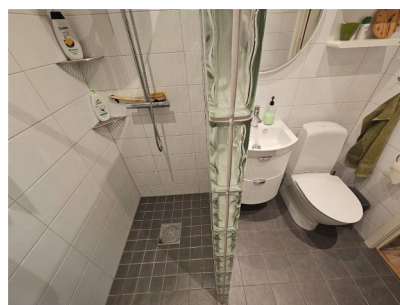
Souterrängplan / Dusch/Toalett

Normala fuktvärden indikerades mot klinker/kakel.

En viss fukt tränger alltid in bakom kakel/klinker via fogarna, detta är helt normalt och innebär inte att tätskiktet/ våtrumsisoleringen under kaklet/klinkern är bristfälligt eller ur funktion.

Utrymmet renoverat år 2018.

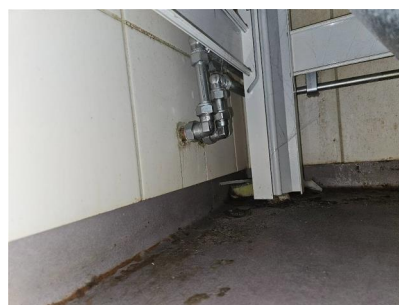
Övre plan / Badrum/Wc

- ⚠ Rörgenomföring finns i vägg under badkar inom bad- och duschzon utan tätningsbricka.
Utförandet medför en ökad risk för att vatten tränger in i omkringliggande konstruktioner, vilket kan leda till fukt- och vattenskador.

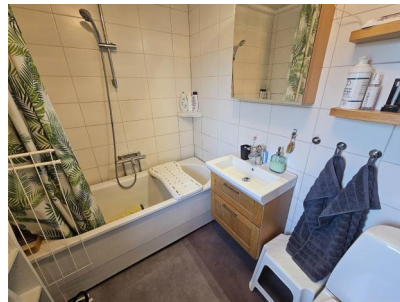
Fuktindikering i utrymmet gav inga förhöjda fuktindikationer.
