Besiktningssprotokoll

Fastighetsbeteckning: Estabo 1:305	
Fastighetsadress: Villavägen 6	
Postnummer: 694 60	Ort: Åsbro

Besiktningdatum: 2026-05-22	Protokollnummer: 69706246
Temperatur: 15 °C	Väderlek: Mulet
Tekniker: Henrik Barth	
E-post: henrik.barth@anticimex.se	
Kontor: Örebro	
Närvarande: Dötsbodelägare.

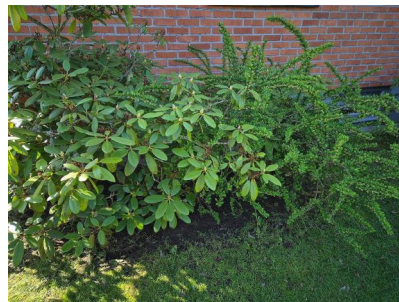
Utvändigt / Sockel

Växter finns i anslutning till byggnaden.

När det finns rabatter och växter nära byggnaden finns risk att fukt stannar kvar i väggarna. Detta kan i sin tur orsaka invändiga fuktskador. Växternas rötter kan också skada grundmuren och sätta dräneringsledningen ur funktion.

Området närmast huset rekommenderas att vara fritt från växtlighet.

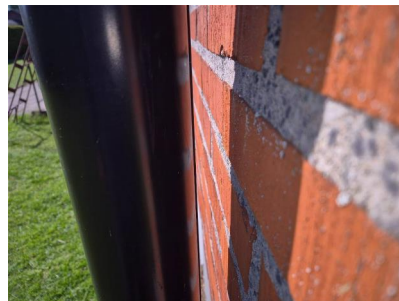
Utvändigt / Hängrännor / Stuprör

Fals på stuprör vänd mot fasad.

Falsen på stuprören kan med fördel vändas ut från fasaden för att lättare se om röret blivit skadat efter vinterns påfrestningar samt för att undvika skador på fasad vid ett eventuellt läckage.

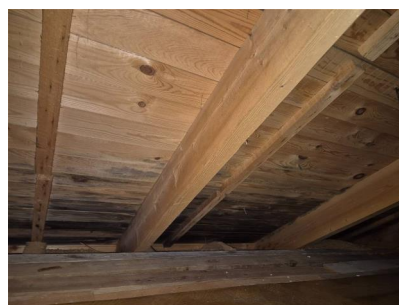
Utvändigt / Sidovind 1- 3

Vid kontroll av vinden har fuktvärden under kritisk fuktnivå för mikrobiell tillväxt uppmätts, dock finns mikrobiell påväxt på underlagstak.

Fuktkvoten i underlagstak/takbjälkar uppmättes till 9 %.

Den upptäckta mikrobiella påväxten på underlagstaket är ett tecken på att vinden har tillförts eller tillförs fukt inifrån bostaden. Observera att besiktning av bostadens ventilationssystem inte har ingått i uppdraget.

För att komma tillrätta med detta kan fukttilförseln inifrån bostaden behöva minskas. Det kan göras genom att ventilationen i bostaden förbättras samt att eventuella otätheter i vindsbjälklaget (tak-/väggvinklar, taklucka med mera) tätas. Läs Anticimex faktablad om oppvärmda vindsutrymmen för tips och råd.

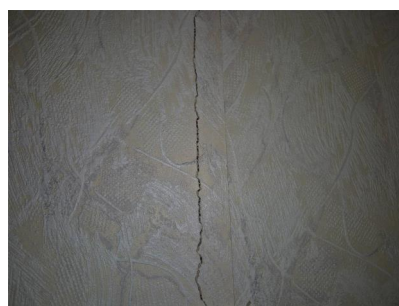
Hela huset / Allmänt

Sprickor finns i vägg.

Dessa bedöms inte ha lett till bakomliggande skador.

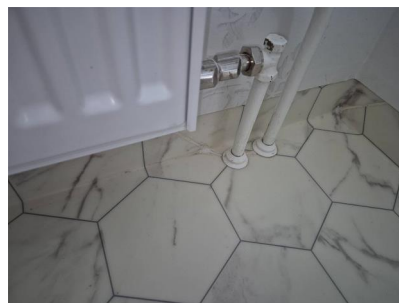
Entréplan / Dusch/Toalett

Rör genomföring finns i golv.

Rör genomföringar i golvet medför en ökad risk för att vatten tränger ner i omkringliggande konstruktioner och orsakar fuktskador.

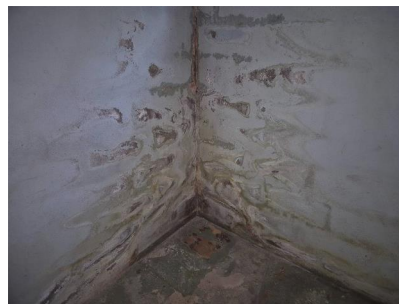
Källarplan / Allmänt

⚠ Utvändigt fuktskydd är äldre.

Eftersom källarens utvändiga fuktskydd (dagvattenssystem, dräneringssystem samt källarytterväggarnas utvändiga fuktskydd) är äldre, så kan systemet ha nedsatt funktion. Detta ökar risken för invändiga fuktskador i källaren.

Lokalt förekommer puts och färgsläpp.
