# Besiktningssprotokoll

Anticimex Försäkringsbesiktning i samarbete med Fastighetsbyrån

Fastighetsbeteckning: Snödroppen 9	
Fastighetsadress: Sommarvägen 19	
Postnummer: 784 67	Ort: Borlänge

Besiktningdatum: 2026-05-22	Protokollnummer: 69724034
Temperatur: 23 °C	Väderlek: Klart
Tekniker: Oscar Malm	
E-post: oscar.malm@Anticimex.se	
Kontor: Falun	
Närvarande: Fastighetsägarens anhöriga

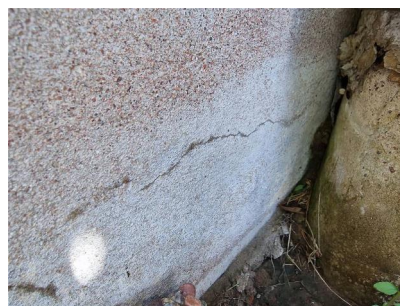
Mindre sprickor finns i sockel.

Dessa bedöms inte ha lett till bakomliggande skador.

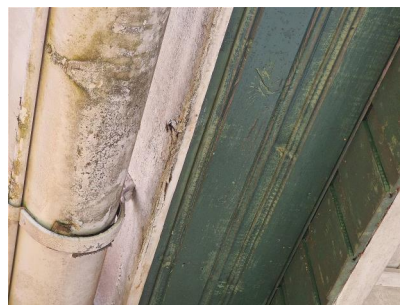
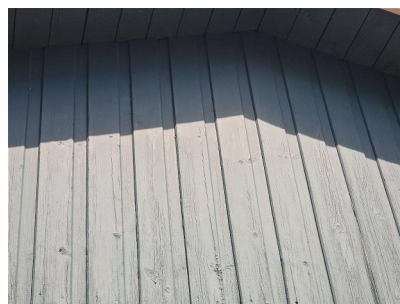
Vissa panelbrädor har rötskador. Fasadpanelen är delvis i behov av målning/underhåll.

Fasadbeklädnad och träkonstruktioner där målningsbehov finns riskerar att få fukt- och rötskador på grund av sämre vattenavvisande förmåga. För att öka livslängden på fasadbeklädnaden rekommenderas målning och underhåll. I samband med ommålning rekommenderas att de rötskadade panelbrädorna byts ut.

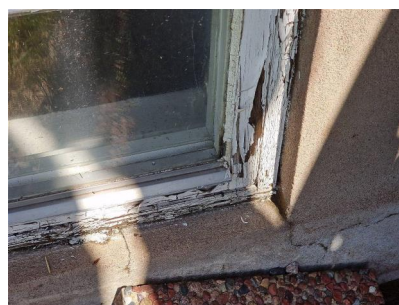
Rötskador finns i ett par fönster.

I övrigt har de äldre 2-glasfönstren normalt underhållsbehov. (Skrapa och måla.)

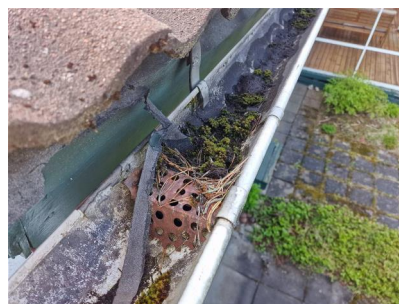
Det är även viktigt att räta till den hängränna på framsidan som lutar mot huset.

Hängrännor med bakfall mot fasad.

För att förhindra översvämning och skador på byggnad rekommenderas rensning och upprätning av hängrännor.

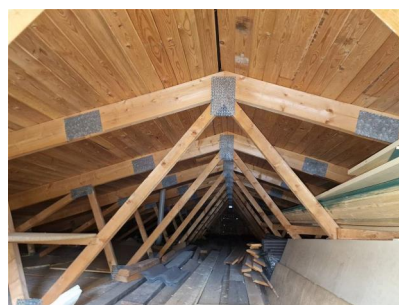
- ✓ Vid kontroll av vinden uppmättes fuktvärden under kritisk fuktnivå för mikrobiell tillväxt och en normal lukt upplevdes. Fuktkvoten i underlagstak/takbjälkar uppmättes till 8 %.

Det finns risk för mikrobiell tillväxt om den relativa fuktigheten (RF) i den omgivande luften är över 75 %. I furuvirke motsvarar det en fuktkvot (FK) på 17 %.

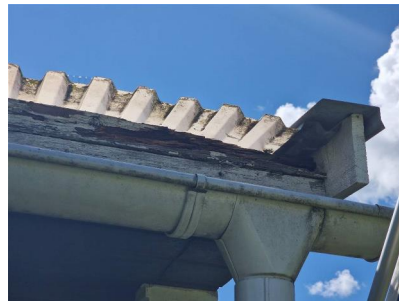
Taket är delvis fuktskadat. (Rötskador).

Vi rekommenderar en fördjupad undersökning av en snickare för att bedöma orsak och omfattning.

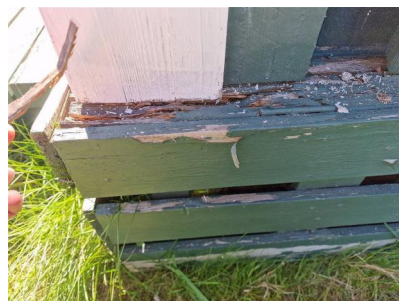
Enstaka panelbrädor har mindre rötskador.  
Fasadpanelen är i behov av målning/underhåll.

Fasadbeklädnad och träkonstruktioner där målningsbehov finns riskerar att få fukt- och rötskador på grund av sämre vattenavvisande förmåga. För att öka livslängden på fasadbeklädnaden rekommenderas målning och underhåll. I samband med ommålning rekommenderas att de rötskadade panelbrädorna byts ut.

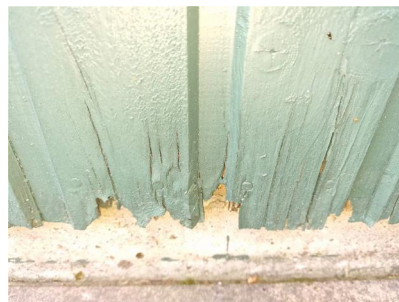
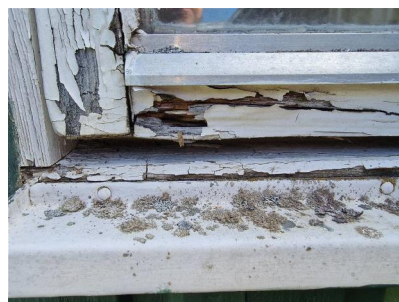
Rötskador finns i fasadpanelen och fönster.

Taket har blåsbildning och har passerat teknisk livslängd. Spår av läckage finns invändigt.

Kontakta exempelvis en snickare för djupare kontroll och åtgärdsförslag.

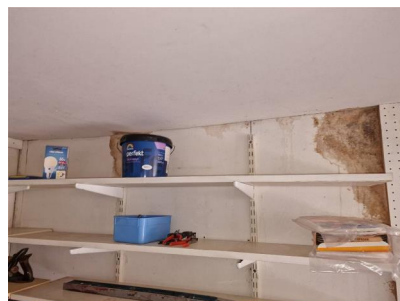
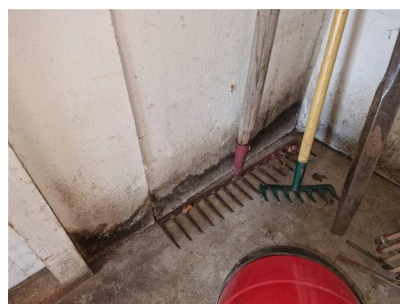
Fuktskador finns i utrymmet.

Vi rekommenderar en fördjupad undersökning för att bedöma orsak och omfattning.

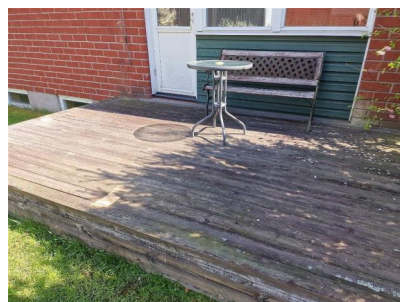
Altan är i behov av underhåll eller byte. Räcket är avsågat.

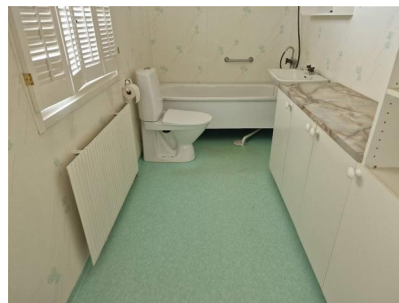
Våtutrymmet har äldre yt-/tätskikt men är i gott skick.

Fuktindikering i utrymmet gav inga förhöjda fuktindikationer.

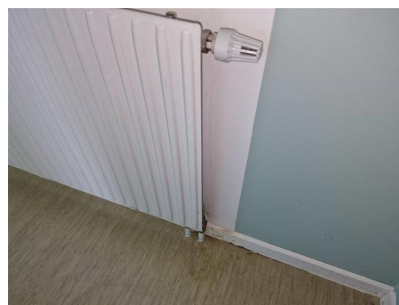
Radiatorventilen har läckt och orsakat en mindre fuktskada i golv/väggvinkel.

Bedöms som en mindre. Vi rekommenderar dock att man kontaktar en rörmokare som tittar på ventilen och avgör om den ska bytas ut i förebyggande syfte.

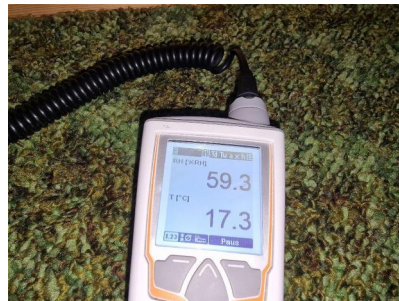
Vid kontroll av konstruktion uppmättes fuktvärden under kritisk nivå för mikrobiell tillväxt och normal lukt upplevdes.

Källargrundmurar med påreglade isolerade ytterväggar.

Fuktkvoten uppmättes till 10% i en regel som låg dikt mot betongen.

Den relativa fuktigheten uppmättes i väggen till 59 % och en normal lukt kunde kännas i golv/vägg vinkel.

Befintlig påreglad vägg och eventuella väggsyllar riskerar att drabbas av fuktskador på grund av naturlig fuktpåverkan. Detta i sin tur kan leda till mikrobiella skador (angrepp av mikroorganismer) som kan resultera i att mikrobiell lukt sprids till boendemiljön. Om regler/syllar är tryckimpregnerade kan även en kemisk lukt förekomma.

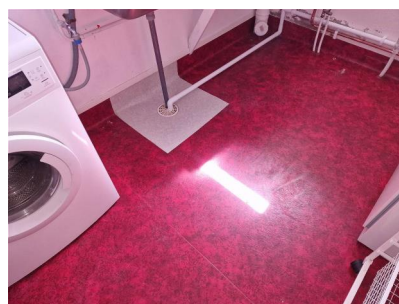
Golvet är delreparerat.

Bedöms som en mindre brist.

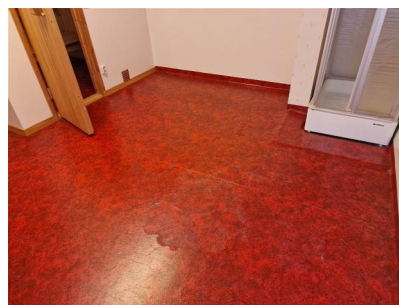
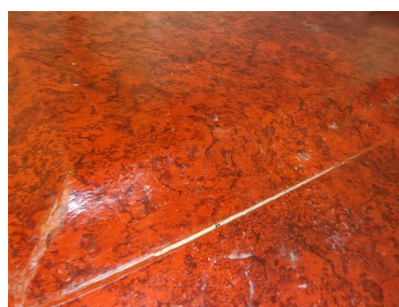
Golvfall mot golvbrunnen är bristfälligt utfört.

Trådsvetsarna har separerat.

Bedöms som mindre brister.

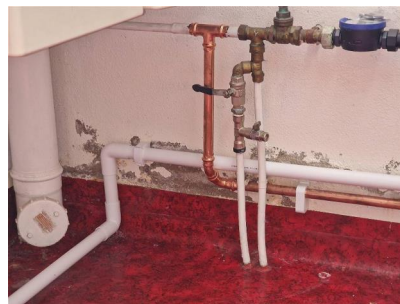
Puts- och färgsläpp finns på källarväggar.

Puts- och färg som släppt från underlaget invändigt på källarytterväggarna är ett tecken på att källarens utvändiga fuktskydd inte längre fungerar tillfredsställande.

För att åtgärda detta kan källarens utvändiga fuktskydd förbättras. Läs Anticimex faktablad om källare för tips och råd.
