# Besiktningssprotokoll

Anticimex Försäkringsbesiktning i samarbete med Fastighetsbyrån

Fastighetsbeteckning: Dvorak 9	
Fastighetsadress: Basfiolvägen 18	
Postnummer: 31176	Ort: Falkenberg

Besiktningdatum: 2026-05-20	Protokollnummer: 69703318
Temperatur: 19 °C	Väderlek: Halvklart
Tekniker: Pontus Kautto	
E-post: pontus.kautto@anticimex.se	
Kontor: Halmstad	
Närvarande: Fastighetsägaren

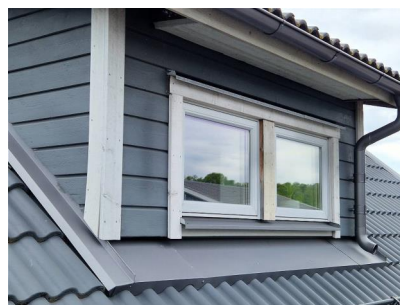
Mindre partier bl.a. knutbrädor och fönsterfoder är enbart grundmålade på takkupan.  
Torrspäckor och mindre glipor förekommer lokalt i fasadpanelen.

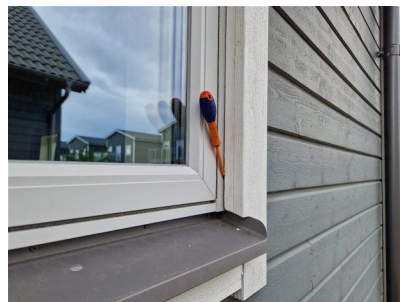
Otättheter och glipor förekommer lokalt mellan enstaka fönsterkarmar och fönsterfoder.

Bristen medför en ökad risk för att vatten kan tränga in och orsaka fuktrelaterade skador i omkringliggande konstruktioner som möjlig följd.

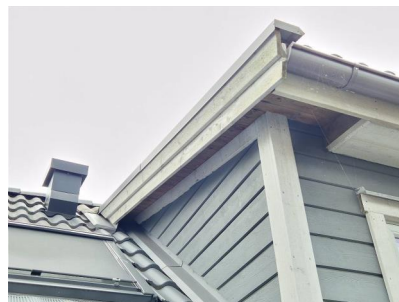
Takutsprånget till yttertaket ovan takkupan är bitvis omålad.  
Vindskivorna på takkupan är enbart grundmålade.  
Mindre lav- /mosspåväxt förekommer lokalt på yttertaket.

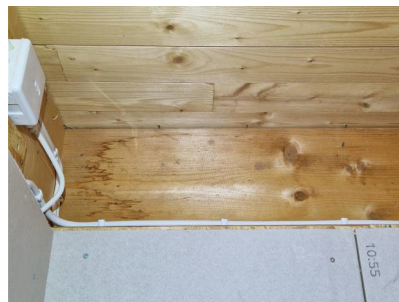
Missfärgningarna som noterades på insidan av takkonstruktionen i förrådet har enligt uppgifter uppstått i samband med byggnationen 2019.

- Äldre missfärgningar noterades lokalt på insidan av takkonstruktionen.

Vid fuktindikering mot missfärgningarna noterades inga förhöjda fuktindikationer.

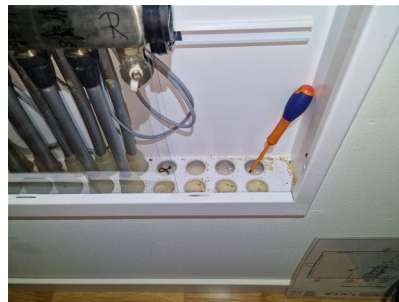
- ⚠ Rörlitsen saknar vattentät botten på grund av tätningspluggar i gummi inte är monterade i genomföringarna till skåpbotten.

En rörlits ska ha en vattentät botten och vara försedd med skvallerrör. När det saknas ökar risken för att ett läckage inte upptäcks i tid. Det kan leda till fuktskador i omkringliggande konstruktioner som möjlig följd.

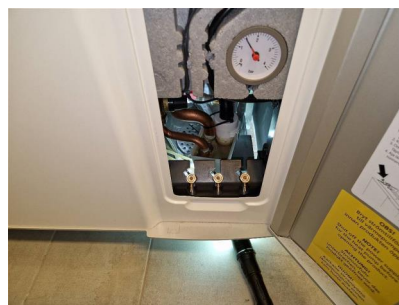
Vid besiktningstillfället var golvbrunnen under värmepumpen ej besiktningsbar.

För att kunna kontrollera och bedöma golvbrunnen måste den vara tillgänglig och rengjord.

Vi rekommenderar en kompletterande besiktning när golvbrunnen är tillgänglig och rengjord.
