Besiktningssprotokoll

Anticimex Försäkringsbesiktning i samarbete med Fastighetsbyrån

Fastighetsbeteckning: Onsala-Hagen 9:63	
Fastighetsadress: Tuvevägen 13	
Postnummer: 439 91	Ort: Onsala

Besiktningdatum: 2026-05-21	Protokollnummer: 69717210
Temperatur: 12 °C	Väderlek: Molnigt
Tekniker: Lars Kullenstein	
E-post: Lars.Kullenstein@anticimex.se	
Kontor: Göteborg	
Närvarande: Fastighetsägare

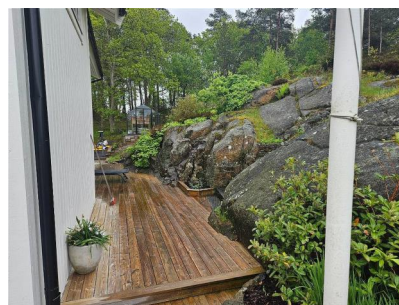
Utvändigt / Markförhållanden

Marken lutar delvis mot huset.

Detta innebär en risk för ökad fuktbelastning mot grunden vilket i sin tur kan orsaka fuktskador i huset.

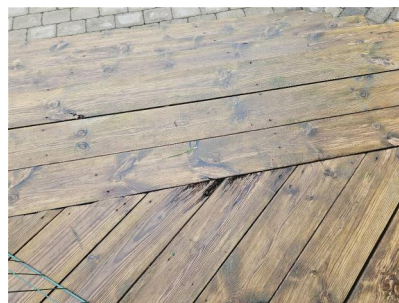
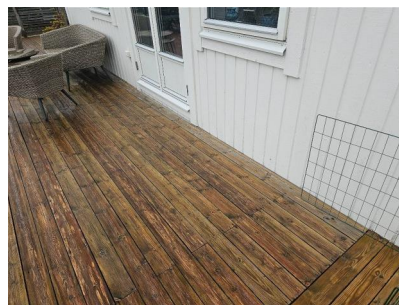
Utvändigt / Altan

Altantrall har enstaka mindre rötskador. Byte av skadade brädor rekommenderas.

Fasadpanel är avslutad under tralldäck.

Vid nästa ommålning bör närmsta trallbräda demonteras för att även kunna måla ändträ på panelen.

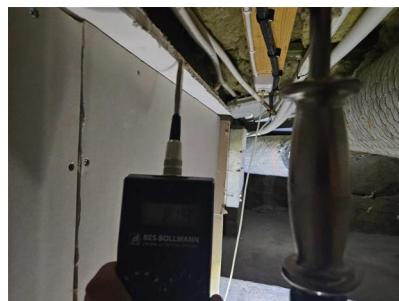
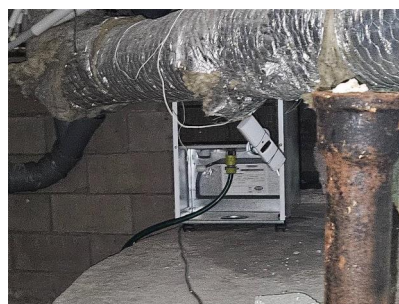
Utvändigt / Krypgrund

Krypgrund med installerad avfuktare.

I husets krypgrunder finns 2 st kylavfuktare installerade. Syftet med dessa installationer är att genom avfuktning hålla fuktigheten i krypgrunderna på en så låg nivå att ingen tillväxt av mikroorganismer är möjlig. För att detta ska fungera är det viktigt att installationerna servas årligen med bland annat kontroll av inställningar så att fuktigheten inte stiger.

Risk för mikrobiell tillväxt föreligger om den relativa fuktigheten (RF) i den omgivande luften är över 75 % vilket i furuvirke motsvarar en fuktkvot (FK) på 17 %.

Fuktkvoten uppmättes till 11,4 % FK.

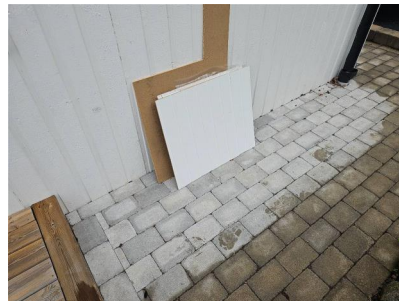
Utvändigt / Fasad

Avståndet mellan fasadbeklädnaden och marken är på enstaka ställen inte tillräckligt.

Eftersom fasadbeklädnaden till viss del avslutas för nära mark finns risk för att fukt från marken suggs upp i fasadpanelens nederkant. Detta kan orsaka fuktrelaterade skador i fasadbeklädnaden och bakomliggande konstruktioner.

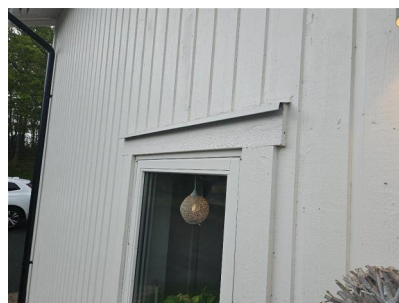
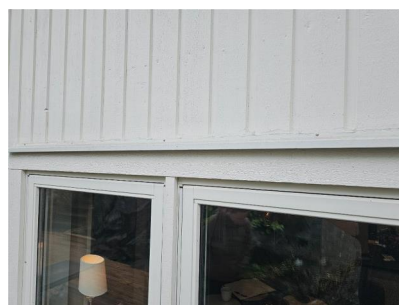
Utvändigt / Fönster

Överbleck på fönster är inte infällda under fasadpanel.

Risk finns om tex befintlig mjukfog torkar ut att vatten kan rinna mellan fasad och överbleck med fuktrelaterade skador i bakomvarande konstruktioner som möjlig följd.

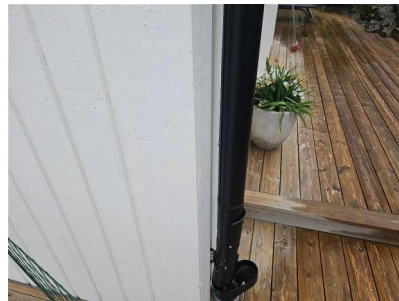
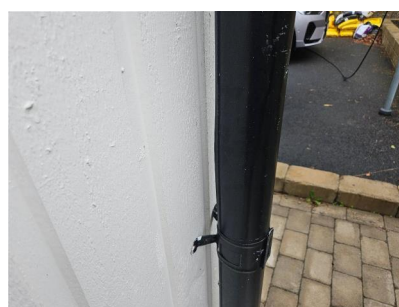
Utvändigt / Hängrännor / Stuprör

Fals på stuprör vänd mot fasad, frostsprängning förekommer på vissa falsar.

När stuprören är monterade med falsen vänd mot fasad ökar risken för fuktskador på fasad och sockel vid ett eventuellt läckage.

För att undvika skador på fasad/sockel kan man med fördel vända stuprörens fals ut från fasad.”

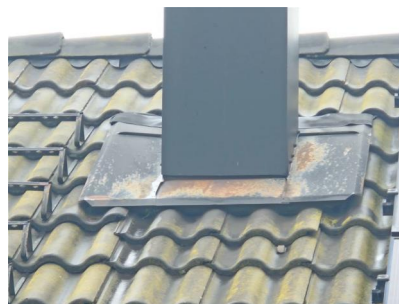
Utvändigt / Tak

Rostig plåt förekommer på skorstenshuv.

Rostskyddsmålning rekommenderas.

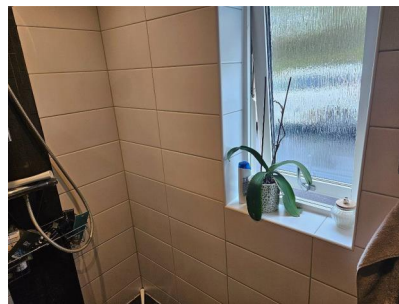
Entréplan / Dusch/Toalett

- ⚠ Duschen är placerad nära ett fönster.

Duschens placering i våtutrymmet utgör en risk för fuktskador i fönster- och väggkonstruktionen.

För att minska risken för fuktskador på fönster och väggkonstruktion rekommenderas att man skyddar fönstret mot vattenbegjutning.

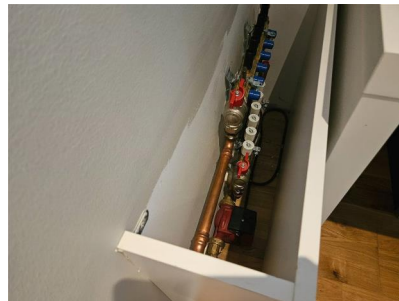
Övre plan / Vardagsrum

Rörslits saknar vattentät botten.

En rörslits ska ha en vattentät botten och vara försedd med skvallerrör. När det saknas ökar risken för att ett läckage inte upptäcks i tid. Det kan leda till fuktskador i omkringliggande konstruktioner.
