# Besiktningssprotokoll

Anticimex Försäkringsbesiktning i samarbete med Fastighetsbyrån

Fastighetsbeteckning: Västra Skymnäs 1:23	
Fastighetsadress: Västra Skymnäs Strand 2	
Postnummer: 684 95	Ort: Höje

Besiktningdatum: 2026-05-22	Protokollnummer: 69710245
Temperatur: 12 °C	Väderlek: Halvklart
Tekniker: Lennart Davidsson	
E-post: Lennart.Davidsson@anticimex.se	
Kontor: Karlstad	
Närvarande: Fastighetsägare

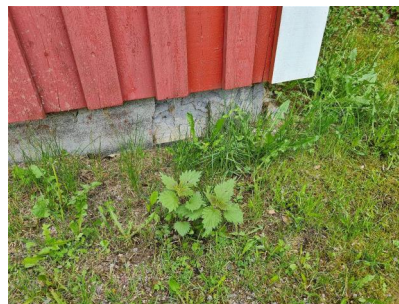
#### Utvändigt / Sockel

Putssläpp förekommer på sockeln. Mindre små sprickor kunde även noteras i sockeln.

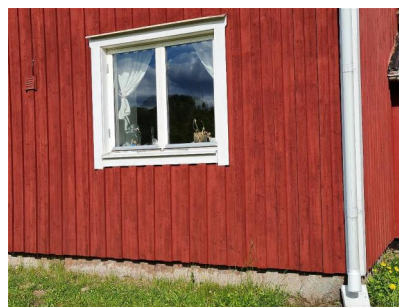
#### Utvändigt / Fasad

Fasadpanelen/vindskivor/trädetaljer är i behov av målning/underhåll. Färgsläpp samt aljpåväxt förekommer.

Fasadbeklädnad och träkonstruktioner där målningsbehov finns riskerar att få fukt- och rötskador på grund av sämre vattenavvisande förmåga. För att öka livslängden på fasadbeklädnaden rekommenderas målning och underhåll.

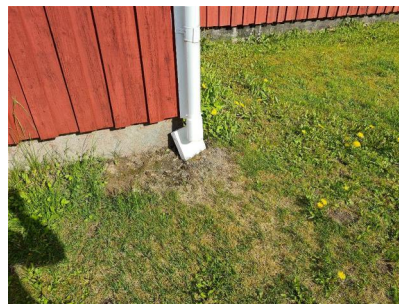
### Utvändigt / Hängrännor / Stuprör

Stuprör är ej anslutna till markledning.

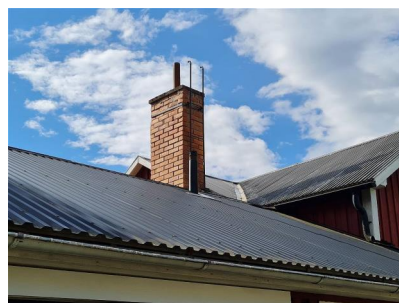
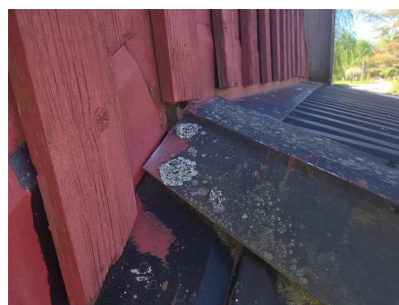
### Utvändigt / Tak ovan äldre del samt tillbygge

Yttertaket av plåt är äldre. Uppkrupna spikar förekommer. Plåttaket är solblekt samt att färgsläpp förekommer. Fogsläpp förekommer på skorstenen, väderskydd finns ej. Brister kan noteras på plåtar ex kring skorsten, på tak över veranda kan otätheter noteras. Besiktat från mark och från fönster. Plåttak har enligt vår bedömning en begränsad livslängd. Eftersom husets taktäckning är äldre har det ett minskat motstånd mot vatteninträngning. Detta i sin tur kan leda till fuktskador på träläkt och vidare ner i underliggande konstruktioner.

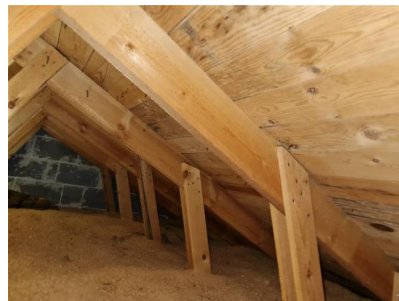
### Utvändigt / Vind ovan tillbygge

Underlagstak består av råspont och isolering är sågspån.  
Blå lättbetong kan noteras på gavlar.

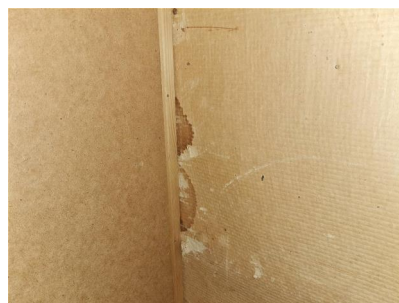
### Utvändigt / Sidovindar

Fläckar/missfärgningar noterades på väggar, se foto. Bedöms vara äldre.

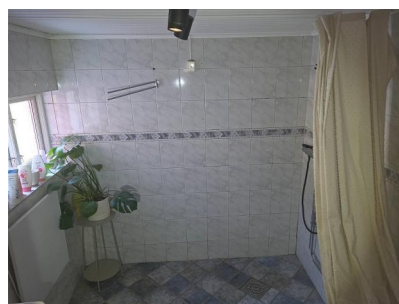
### Entréplan / Dusch/Toalett

Våtutrymmet har äldre yt-/tätskikt med kakel och klinkers. Rör genomföringar noterades i golv. Ojämheter förekommer i klinker på golv intill golvbrunnen.

Eftersom funktionen, som innebär att ytskiktet/tätskiktet ska vara vattentätt, kan vara nedsatt finns en ökad risk att vatten tränger igenom ytskiktet/tätskiktet med vattenskador i omkringliggande konstruktioner som följd.

Normala fuktvärden indikerades mot klinker/kakel.

En viss fukt tränger alltid in bakom kakel/klinker via fogarna, detta är helt normalt och innebär inte att tätskiktet/ våtrumsisoleringen under kaklet/klinkern är bristfälligt eller ur funktion.
