# Besiktningssprotokoll

Anticimex Försäkringsbesiktning i samarbete med Fastighetsbyrån

Fastighetsbeteckning: Haftersbol 1:52	
Fastighetsadress: Haftersbol Persagården	
Postnummer: 683 92	Ort: Hagfors

Besiktningdatum: 2026-05-22	Protokollnummer: 69710262
Temperatur: 15 °C	Väderlek: Sol
Tekniker: Lennart Davidsson	
E-post: Lennart.Davidsson@anticimex.se	
Kontor: Karlstad	
Närvarande: Ingen närvarande

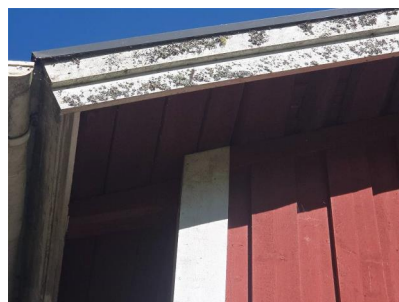
Fasadpanelen framförallt norra och östra sidan är i behov av målning/underhåll.

Fasadbeklädnad och träkonstruktioner där målningsbehov finns riskerar att få fukt- och rötskador på grund av sämre vattenavvisande förmåga. För att öka livslängden på fasadbeklädnaden rekommenderas målning och underhåll.

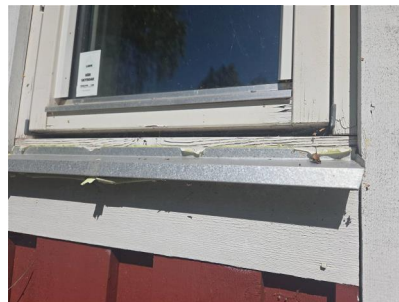
Några fönster har underhållsbehov framförallt nedre del.

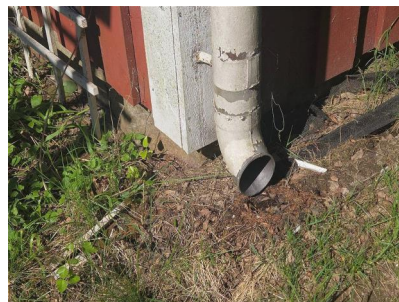
Stuprör är bristfälligt anslutet till markledning.  
Skräp förekommer i rännor

Stuprör som avslutas intill huset (ovan mark) kan medföra en ökad fuktbelastning på grundmur/sockel som i sin tur kan leda till fuktrelaterade skador.

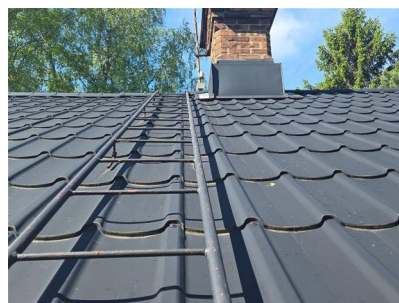
Inget att notera.  
Besiktat från väggstege och mark.

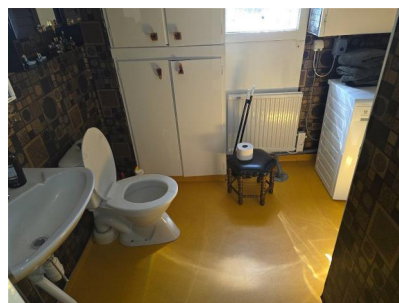
- ⚠ Våtutrymmet har äldre yt-/tätskikt med plastmatta på golv och vägg.
  - Äldre golvbrunn i plast finns.
  - Utrymmet är wc med tvätt.

Eftersom funktionen, som innebär att ytskiktet/tätskiktet ska vara vattentätt, kan vara nedsatt finns en ökad risk att vatten tränger igenom ytskiktet/tätskiktet med vattenskador i omkringliggande konstruktioner som följd.

Fuktindikering i utrymmet gav inga förhöjda fuktindikationer.

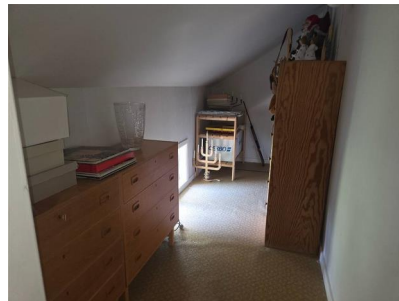
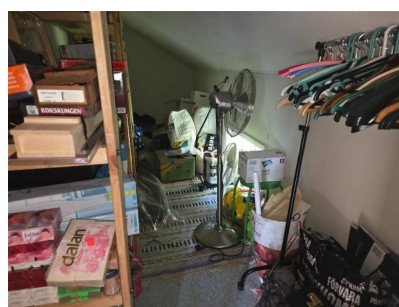
Inget att notera.

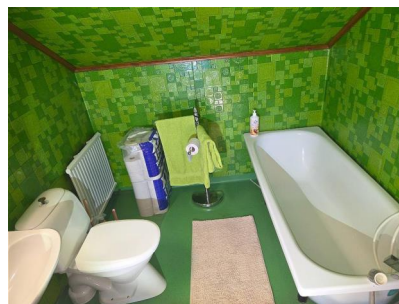
Våtutrymmet har äldre yt-/tätskikt med plastmatta på golv och vägg.

- Äldre golvbrunn
- Rör förekommer genom golv
- Bristfällig golvlutning

Eftersom funktionen, som innebär att ytskiktet/tätskiktet ska vara vattentätt, kan vara nedsatt finns en ökad risk att vatten tränger igenom ytskiktet/tätskiktet med vattenskador i omkringliggande konstruktioner som följd.

Fuktindikering i utrymmet gav inga förhöjda fuktindikationer.
