Nortorp 5:4

Ekedalsvägen 75

Uppdragsnummer	O32086
Besiktningsdatum	2026-05-13
Besiktningföretag	OBM Besiktning Väst AB
Besiktningförrättare	Magnus Eldén
Närvarande	Fastighetsägare
Giltig till och med	2027-05-13

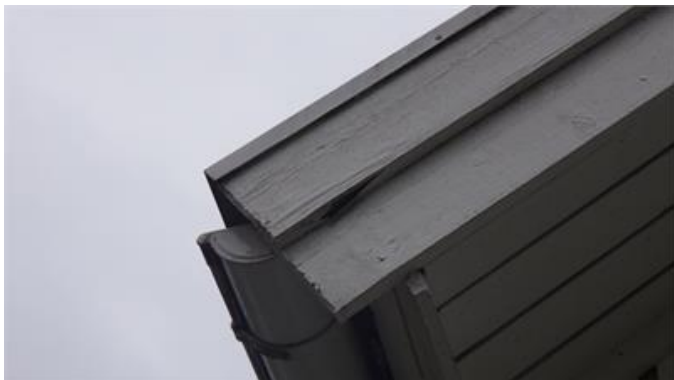
Besiktningresultat					
Bedömningskala: 1 = Utan anmärkning, 2 = Påpekande, 3 = Bör åtgärdas, 4 = Ej besiktningbart					
Byggnadsdel	1	2	3	4	Anmärkning
Tak		X			Det noterades att det finns rötskador i en vindskiva, se kommentar/riskanalys.
		X			Där det ligger solceller är det inte möjligt att besiktiga taket. I övrigt inget att notera.

Tak: Rötskador i vindskivor är en risk. Det kan leda till fuktskador på takkonstruktionen vilket kan påverka byggnaden och dess inomhusklimat negativt.

Bild på rötskada i vindskiva

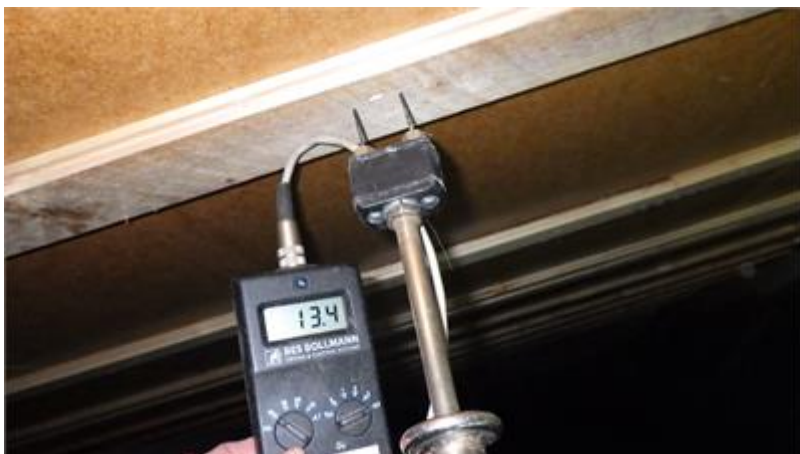
Byggnadsdel	Krypgrund
Konstruktionsdel	Bjälklag och mark
Konstruktionsuppbyggnad	Undersida av bjälklaget består av träfiberskivor, på marken ligger det en plastfolie

Det kritiska gränsvärdet för mikrobiell tillväxt i trä brukar anges till ca 17 % fuktkvot (FK). Vid stickprovsviss fuktkvotmätning uppmättes ca 13-14 % i undersida bjälklaget. Krypgrundsavfuktaren som är installerad i krypgrunden skall verka för torrt klimat och det är därför viktigt att kontroll/service utförs regelbundet för optimal drift/funktion.
