**Fastighetsuppgifter**

Svarvaren 8

Kapellevägen 58

Uppdragsnummer	P5669
Besiktningsdatum	2026-05-21
Besiktningföretag	OBM Besiktning Bohuslän AB
Besiktningförrättare	Mattias Gunnarsson
Närvarande	Säljare
Giltig till och med	2027-05-21

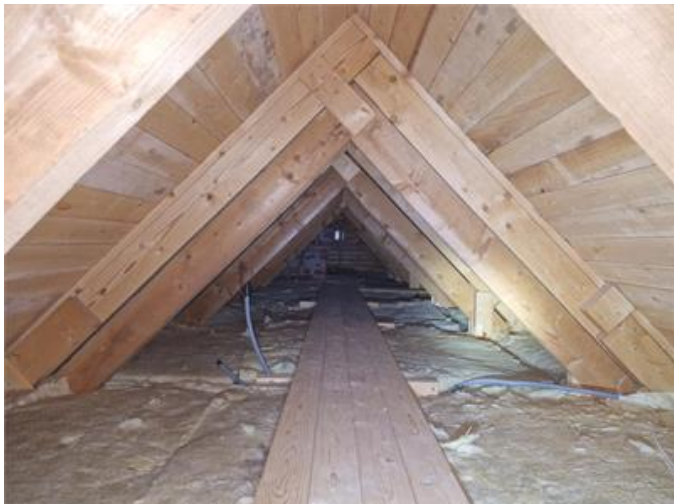
Nockvind ursprungliga delen, viss/mindre mikrobiell påväxt i underlagstaket.

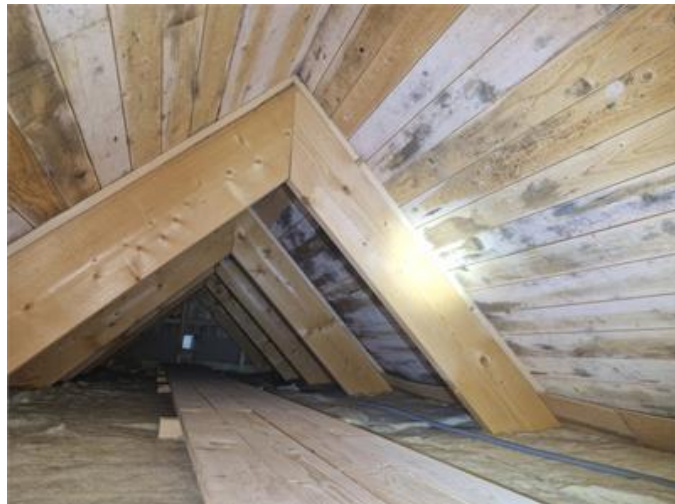
<b>Besiktningresultat</b>					
Bedömningskala: 1 = Utan anmärkning, 2 = Påpekande, 3 = Bör åtgärdas, 4 = Ej besiktningbart					
Byggnadsdel	1	2	3	4	Anmärkning
Nockvind			X		Mikrobiell påväxt finns i underlagstaket, framförallt ovan utbyggnad, sk konvektionsskada. Se kommentar/riskanalys.
<b>Källare</b>					
Allmänt		X			Äldre källare med betongplatta och motfyllda grundmurar är generellt ansett en riskkonstruktion för fuktskador. Utreglade väggar i Allrum och Tvätt. Ingen avvikande lukt upplevdes i utrymmena eller i provhål. Fuktkvotsmätning utfördes ej då stålreglar påträffades i provhålet. Se kommentar/riskanalys samt bilaga "Kontroll av konstruktion".
Allrum	X				Inget att notera.
Tvätt/Bad/Dusch/WC		X			I golvbrunnar finns ej anslutet tätskikt. Se kommentar/riskanalys.
Garage	X				Inget att notera.
Krypgrund		X			Krypgrunder är generellt ansett som riskkonstruktion för fuktskador. Ingen avvikande lukt upplevdes. Fuktvärden under gränsvärde uppmättes i bjälklaget. Se kommentar/riskanalys samt bilaga "Kontroll av konstruktion".

Om det finns brister i tätningen mellan ett varmt (bostad) och ett kallt (vind) utrymme finns det en risk att relativt varm och fuktig luft kommer ut från det varma utrymmet och möter en kall yta och kondenserar. Mikrobiell missfärgning och kondens på yttertakskonstruktionen är en indikering på att inneluften kommer ut till vinden så att ett gynnsamt klimat för en mikrobiell tillväxt har uppstår. För att komma tillrätta med detta måste fuktutlösningen inifrån bostaden minskas. Detta kan göras genom att ventilationen i bostaden förbättras samt att eventuella otätheter i vindsbjälklaget (tak/väggvinklar, vindslucka, takspotar mm.) tätas.

Nockvind utbyggnad, påtaglig mikrobiell påväxt i underlagstaket.

Det är svårt att den varmare delen av året avgöra om problematiken är äldre eller pågående. Det rekommenderas att den hålls under uppsikt, speciellt den kallare delen av året. Lämpligt är att slipa bort påväxten på en mindre yta för att lättare kunna bedöma eventuella förändringar.

Det finns även möjlighet att den kallare delen av året utföra en fördjupad undersökning (fuktutredning) för att fastställa orsak och omfattning, vilket rekommenderas.

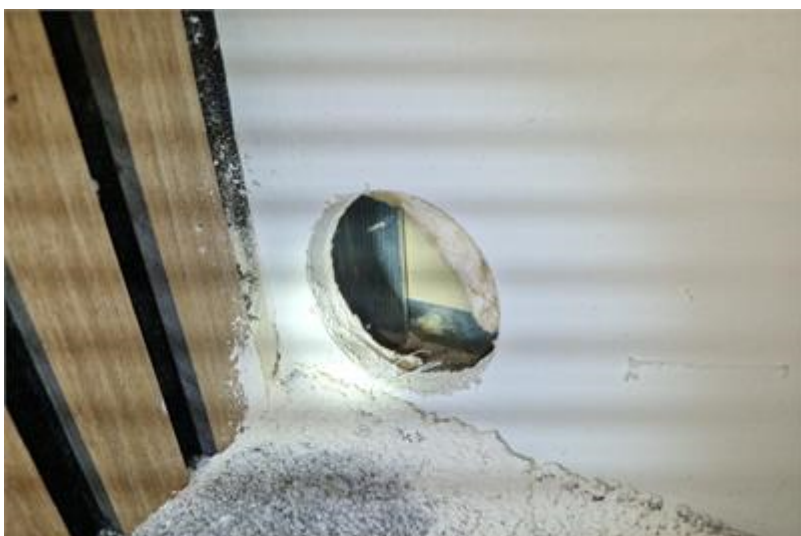
Byggnadsdel	Källare
Konstruktionsdel	Utreglad vägg
Konstruktionsuppbyggnad	Källare med betonggjutning och murade grundmurar av betongsten. Klinkers samt utreglade väggar i Allrum och Tvätt, målade betongytor i Garage.

Ingen avvikande lukt upplevde i utrymmet eller i provhålet.

Kontroll utfördes genom provhål i vägg mellan Allrum och Tvätt i anslutning till grundmuren. Väggen uppförd med stålreglar mot grundmuren, fuktkvotsmätning kunde därmed ej utföras.

Ej möjligt med håltagning i Tvätt pga kakel och ej önskvärt med håltagning i nymonterade akustikpanel i Allrum.

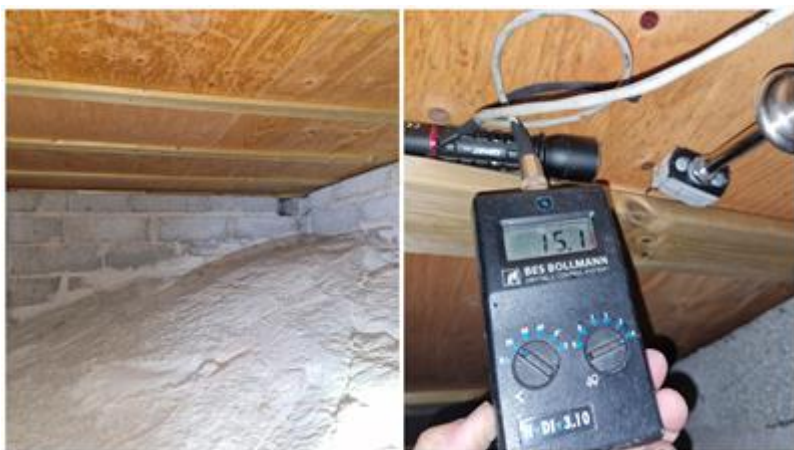
Byggnadsdel	Krypgrund
Konstruktionsdel	Träbjälklag
Konstruktionsuppbyggnad	Mineralulls isolerat träbjälklag ovan murade grundmurar av lättbetongsten. Makadam samt berg i dagen på marken.

Ingen avvikande lukt upplevdes.

Kontroll av konstruktionen utfördes genom stickprovsmässig fuktmätning i golvreglar. Fuktvärden under gränsvärde för mikrobiell tillväxt uppmättes.

Fuktkvoten i uppmättes till 14-16%.

Risk för mikrobiell tillväxt föreligger vid en fuktkvot på 17% och rötskador >28%.

Plastfolie rekommenderas på marken.
