Besiktningssprotokoll

Anticimex Försäkringsbesiktning i samarbete med Fastighetsbyrån

Fastighetsbeteckning: Berga 12:35	
Fastighetsadress: Norra Berga	
Postnummer: 595 92	Ort: Mjölby

Försäkringsbesiktning

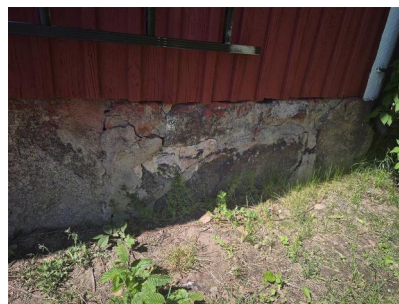
Utvändigt / Sockel

Förväntade sprickor i putsen på äldre stensockel.

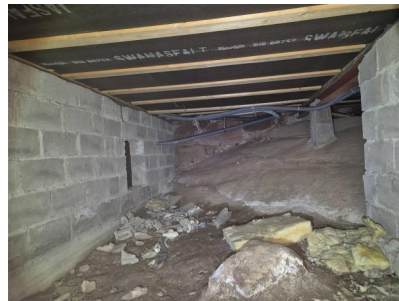
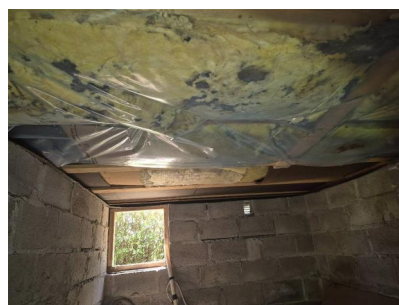
Utvändigt / Krypgrund

Vid kontroll av konstruktion uppmättes fuktvärden över kritisk fuktnivå.

Uteluftsventilerade krypgrunder med bjälklag av organiskt material har ofta fuktskador på grund av naturlig fuktpåverkan. Detta kan resultera i mikrobiella skador.

Fuktkvoten uppmättes till 18%.

Risk för mikrobiell påväxt föreligger om fuktkvoten överstiger 17%.

I del av bjälklaget innanför lucka ligger en tät plast mot isoleringen. Detta innebär en ökad risk för kondens på ovasida plasten. Rekommenderas att ta bort plast och ersätta med boardskivor.

För att undvika detta så måste grundens klimat bli torrare. Läs Anticimex faktablad om uteluftsventilerade krypgrunder för tips och råd.

Jag rekommenderar att en permanent krypgrundsavfuktare monteras i grunden för att säkerställa ett torrt klimat i grunden året runt.

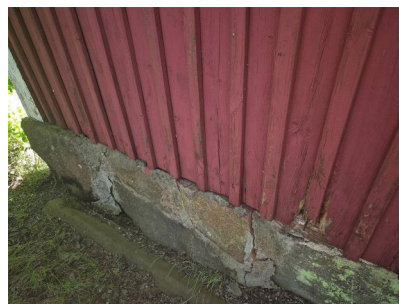
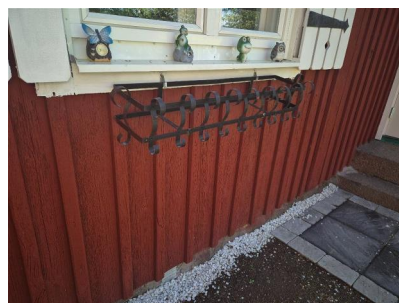
Utvändigt / Fasad

På gavel mot järnväg finns mindre rötskador i fasadpanelen.

Sockel går också utanför fasaden vilket ökar risken för fuktskador.

I övrigt är fasaden i bra skick.

Torrspäckor och visst målningsbehov förekommer.

Jag rekommenderar att byta skadade delar samt montera en plåt mot sockel.

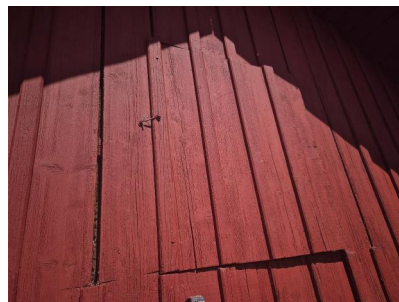
Lockläkt saknas vid sidor om vindslucka på gavelspets.

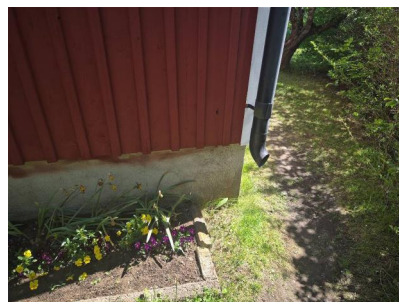
Utvändigt / Hängrännor / Stuprör

Stuprör är inte anslutet till markledning.

Stuprör som inte är anslutet till markledning kan medföra en ökad fuktbelastning på grundmur/sockel som i sin tur kan leda till fuktrelaterade skador.

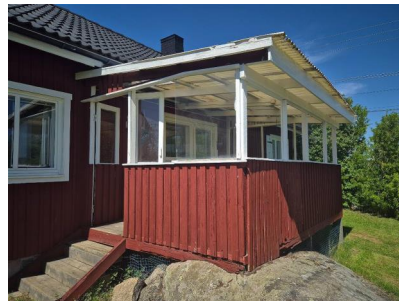
Utvändigt / Enklare uterum baksida

Uterum är i dåligt skick.

Hängränna saknas.

Rötskador förekommer, jag rekommenderar kontakt med fackman för renovering.

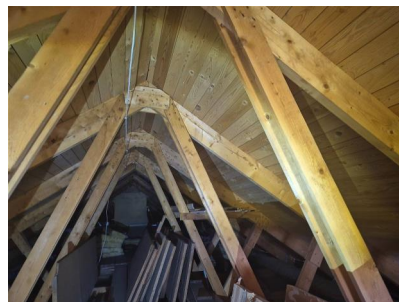
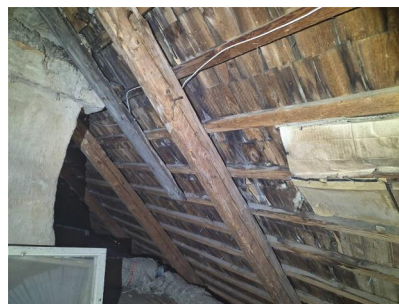
Utvändigt / Vind

Fuktfläckar och mindre missfärgning finns i äldre underlagstak av hyvlat spån. Detta är förväntat för äldre hus. Inga förhöjda fuktvärden kunde uppmätas vid besiktning.

Vid kontroll av vinden uppmättes fuktvärden under kritisk fuktnivå för mikrobiell tillväxt.

Fuktkvoten i takbjälkar uppmättes till 8%.

Risk för mikrobiell påväxt föreligger om fuktkvoten överstiger 17%.

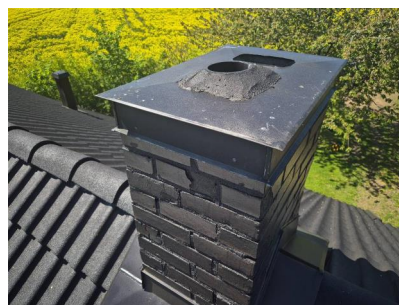
Utvändigt / Skorsten

Skorstenen saknar väderskydd.

Väderskydd kan monteras för att skydda mot nederbörd som annars kan orsaka fuktskador och frostsprängning i skorstenen/ murstocken.

Vi rekommenderar att du kontaktar en plåtslagare för att ta reda på hur och om ett väderskydd ska monteras.

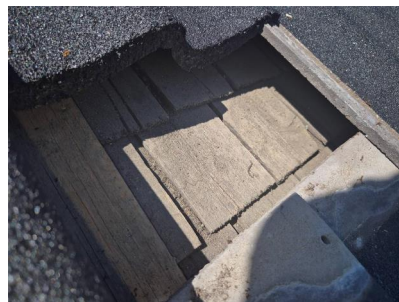
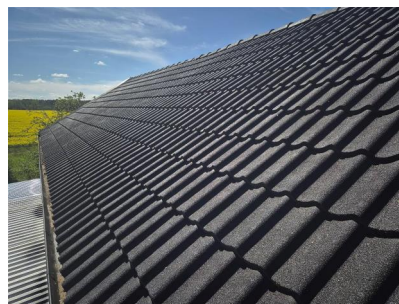
Utvändigt / Tak

Underlagstaket på äldre huskroppen består av hyvlat spån. (Sticketak)

Eftersom underlagstaket består av oljehärdad masonit utan yttre täckning av papp under takbeklädningen, finns risk vid ogynnsam väderlek att regnvatten/snö tränger in i skivskarvar med läckage på vindsutrymmet som följd. Med tiden kan även träfiberskivorna drabbas av fuktskador.

Takpannor samt papp under pannor på tillbyggnad är äldre och har uppnått sin tekniska livslängd.

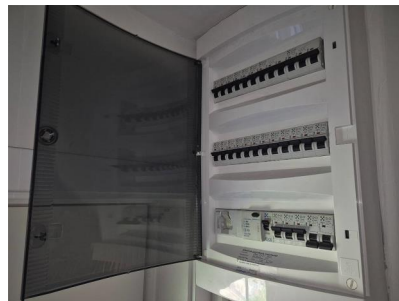
Entréplan / Entréhall

Vid stickprovskontroll av jordade eluttag noterades inga avvikelser.

Gruppschema finns inte.

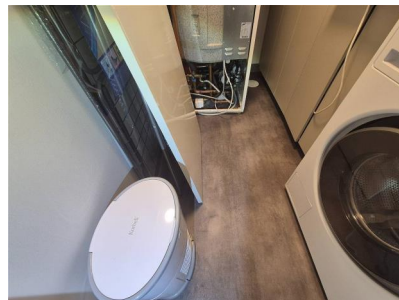
Entréplan / Tvättstuga

Limmad plastmatta finns på betongplattan.

På grund av naturlig fuktpåverkan från mark riskerar plastmattan att släppa från underlaget. Mattan och limmet kan också avge en kemisk lukt som sprids till boendemiljön.

Fuktindikering enligt förväntan då det ligger en plastmatta på en oisolerad betongplatta.

Frånluftventilation saknas. Rekommenderas att montera paxfläkt.

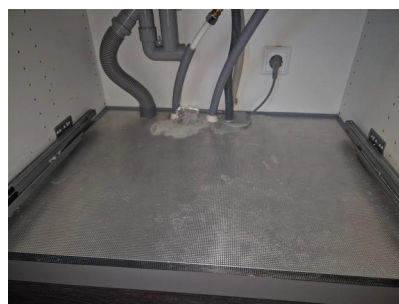
Entréplan / Kök

Diskbänksbotten är tät, vilket är bra ut fuktsynpunkt.

Vid stickprovskontroll av jordade eluttag noterades inga avvikelser.

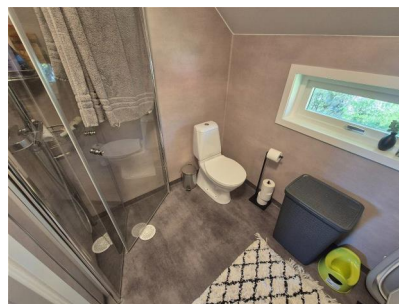
Entréplan / Dusch/Toalett

Det sitter en friskluftventil i yttervägg. Frisk luft rekommenderas att tas in i sovrum/allrum.

Fuktindikering i utrymmet gav inga förhöjda fuktindikationer.

En paxfläkt kan med fördel monteras vid frånluft över dusch för bättre ventilation.
