# Besiktningsprotokoll

Anticimex Försäkringsbesiktning i samarbete med Fastighetsbyrån

| Fastighetsbeteckning:<br>Grönby 18:2 | |
| Fastighetsadress:<br>Grönbyvägen 28-0 | |

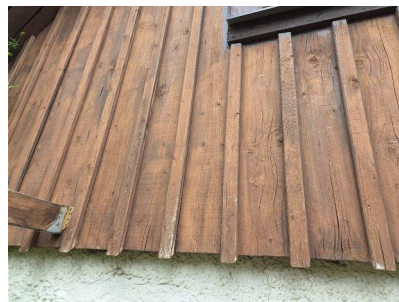
-Fasadpanelen är i behov av målning/underhåll och det förekommer rötskador.

Fasadbeklädnad och träkonstruktioner där målningsbehov finns riskerar att få ökade fukt- och rötskador på grund av sämre vattenavvisande förmåga. För att öka livslängden på fasadbeklädnaden rekommenderas målning/underhåll och att man i samband med detta byter ut rötskadade partier.

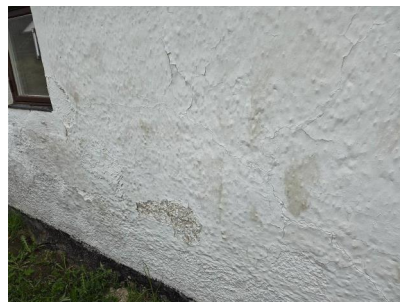
-Den putsade fasaden och sockeln har sprickor och putssläpp.

När en putsad fasad har brister finns risk att vatten tränger in i bakomvarande konstruktion med fuktrelaterade skador som följd. Vi rekommenderar att en murare kontaktas för en fortsatt bedömning av orsak och omfattning samt lämplig åtgärd.

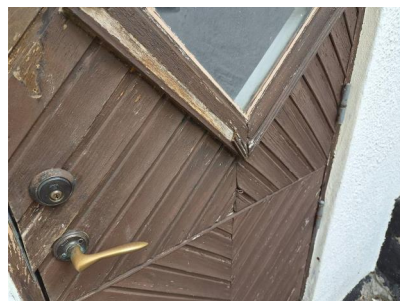
-Torrspäckor och färgsläpp finns på entrédörr.

Torrspäckor och färgsläpp medför ökad risk för fuktinträngning vilket i sin tur kan leda till rötskador.

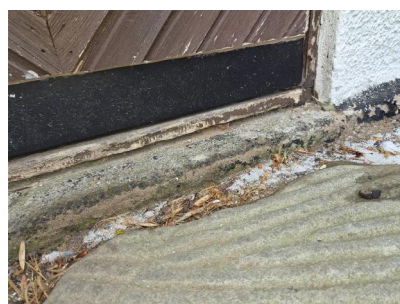
Tröskelbleck saknas under entrédörr.

Avsaknad av tröskelbleck medför att det finns risk för att vatten kan rinna in och orsaka fuktskador på tröskel och/eller i kringliggande vägg och bjälklag.

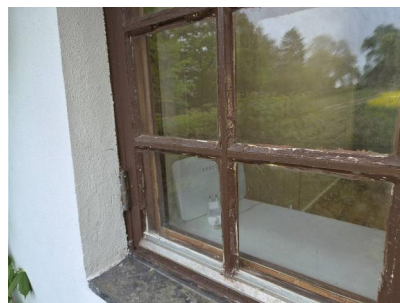
-Fönster är i behov av målning/underhåll.

Fönsterbågar och fönsterkarmar där målningsbehov finns riskerar att få fukt- och rötskador på grund av sämre vattenavvisande förmåga. För att öka livslängden på fönster rekommenderas kontinuerlig målning och underhåll.

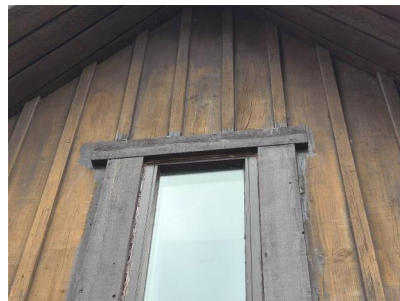
-Överbleck saknas ovan gavelfönster.

Avsaknad av bleck ovanför fönster medför en ökad risk för att vatten kan rinna in och orsaka fuktrelaterade skador i omkringliggande konstruktioner.

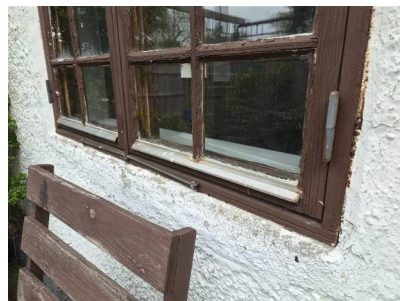
-Fönsterbleck är felaktigt monterade eller saknas på flertalet fönster.

Avsaknad/felmontering av fönsterbleck medför en ökad risk för att vatten kan rinna in och orsaka fuktrelaterade skador i omkringliggande konstruktioner.

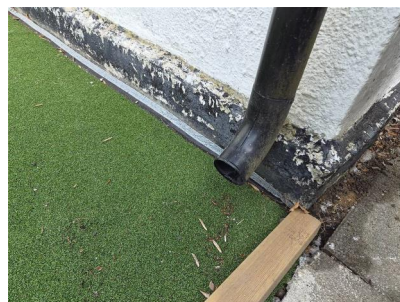
-Stuprör är inte anslutna till markledning och hängrännor saknas på delar av huset.

Avsaknaden av hängrännor och stuprör som inte är anslutna till markledning/stenkistor kan medföra en ökad fuktbelastning på grundmur/sockel som i sin tur kan leda till fuktrelaterade skador.

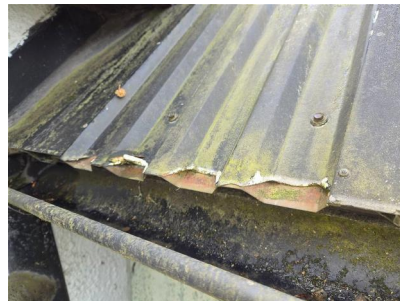
-Plåttaket är äldre och har rostangrepp i nederkant.

Brister i taktäckningen kan leda till att regn- eller smältvatten tränger ner i underliggande takkonstruktion och orsakar fuktskador. Kontakta en takentreprenör för fortsatt kontroll av taken och för bedömning av åtgärder.

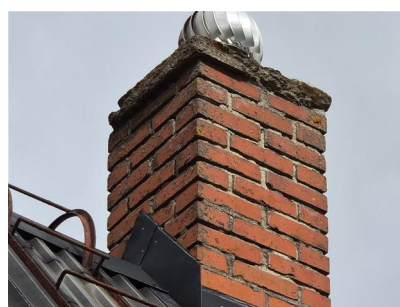
-Skorstenarna har fogsläpp samt skadade tegelstenar och det finns inget väderskydd.

Väderskydd kan monteras för att skydda mot nederbörd som kan orsaka fuktskador och frostsprängning i skorstenen/ murstocken. Vi rekommenderar att du kontaktar en fackman för att ta reda på hur och om ett väderskydd ska monteras samt för att åtgärda andra brister.

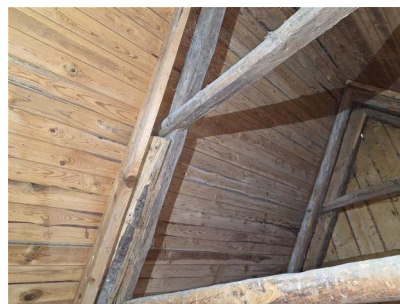
Vid kontroll av vinden har fuktvärden under kritisk fuktnivå för mikrobiell tillväxt uppmätts, dock finns mikrobiell påväxt på underlagstak. Det finns risk för mikrobiell tillväxt om den relativa fuktigheten (RF) i den omgivande luften är över 75 %. I furuvirke motsvarar det en fuktkvot (FK) på 17 %.

Fuktkvoten (FK) i underlagstak/takbjälkar uppmättes till 8,9 %.

Den upptäckta mikrobiella påväxten på underlagstaket är ett tecken på att vinden har tillförts eller tillförs fukt inifrån bostaden. Observera att besiktning av bostadens ventilationssystem inte har ingått i uppdraget.

Det är endast vinden över sovrummet som är tillgänglig för besiktning, övriga delar är inredda upp inock. Denna vind har varierande tjocklek av isolering vilket kan skapa köldbryggor och kallras samt att varm fuktig luft kondenserar på underlagstaket.

För att komma tillrätta med detta kan fukttillförseln inifrån bostaden behöva minskas. Det kan göras genom att ventilationen i bostaden förbättras samt att eventuella otätheter i vindsbjälklaget (tak-/väggvinklar, taklucka med mera) tätas.

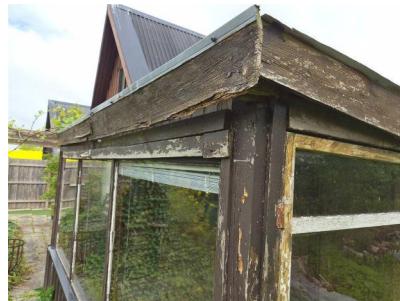
-Uterummet är i allmänt behov av renovering.

Kontakta en byggtreprenör för fortsatt kontroll samt bedömning av bästa åtgärder, demontering eller renovering.

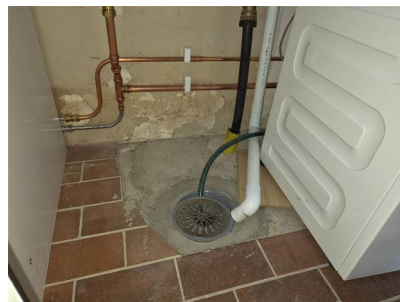
-Golvet i utrymmet är inte fuktsäktrat mot väggar och tröskel.

Avsaknaden av tätskikt på golvet ökar risken att vatten, vid ett läckage, tränger in i angränsande konstruktioner och rum vilket i sin tur kan leda till fuktrelaterade skador.

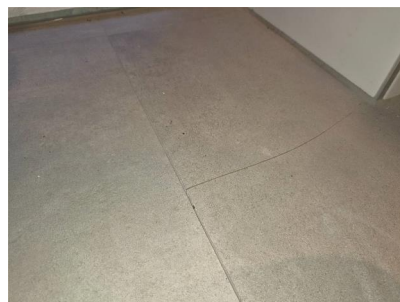
-Spricka och bom i klinkerplattor finns.

Felet som uppstått är att vidhäftningen mellan klinker och underlag har upphört. Sk "bom/ bomljud".

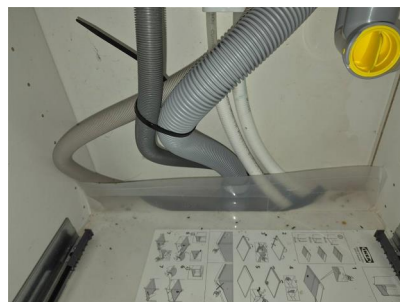
-Fuktskydd i diskbänksskåp är monterat framför rören.

Utan ett fungerande fuktskydd är det svårt att upptäcka läckage från rörledningar. Vatten kan då tränga in i omkringliggande konstruktioner och orsaka fuktskador. Montera fuktskyddet korrekt enligt monteringsanvisningarna.

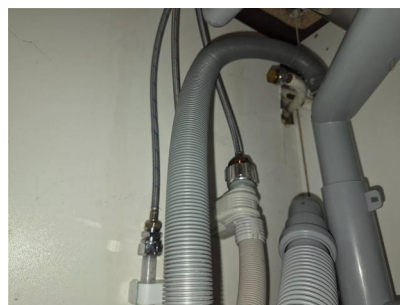
-Upphångningsbygel saknas på avloppsslang från diskmaskinen.

När upphångningsbygel saknas ökar risken för brott på slangen med läckage som möjlig följd. För att hindra brott på avloppsslang rekommenderas komplettering av upphångningsbygel.

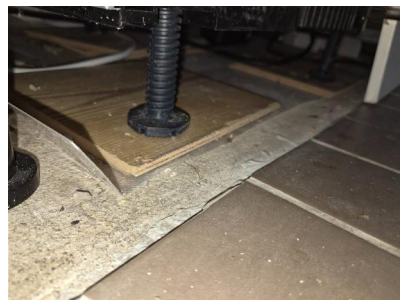
-Fuktskydd under diskmaskinen ligger inte i nivå med klinkergolv.

Utan ett fungerande fuktskydd är det svårt att upptäcka läckage. Vatten kan då tränga in i omkringliggande konstruktioner och orsaka fuktskador. För att snabbare kunna upptäcka eventuella läckage rekommenderas att fuktskyddet monteras korrekt med utlopp på klinkergolv.

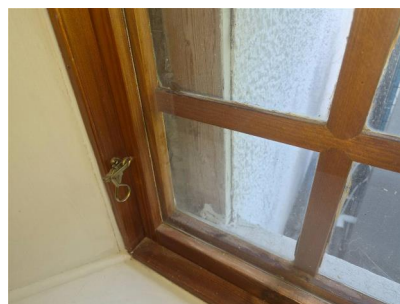
-Yttervägg hindrar fönster från att öppnas.

-Dörr mot vedförråd är överbyggd från insidan.

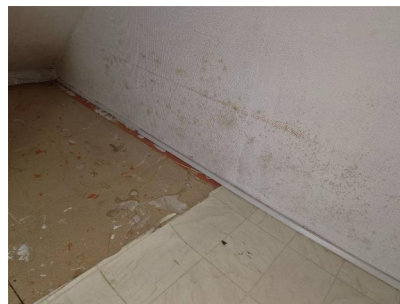
-Mikrobiell påväxt finns på väggar och tak.

När det finns mikrobiell tillväxt på väggar och tak är detta ofta ett tecken på att husets ventilation fungerar bristfälligt.

Vi rekommenderar en fördjupad undersökning för att bedöma orsak och omfattning.

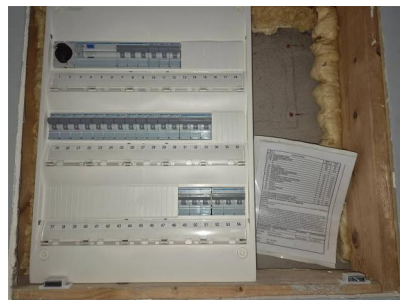
-Vid stickprovskontroll av jordade eluttag i kök och våtutrymmen noterades inga avvikelser.

-Ny elcentral med jordfelsbrytare finns monterad.
