Nol 3:40

Byvägen 18

## Byggnadsinformation

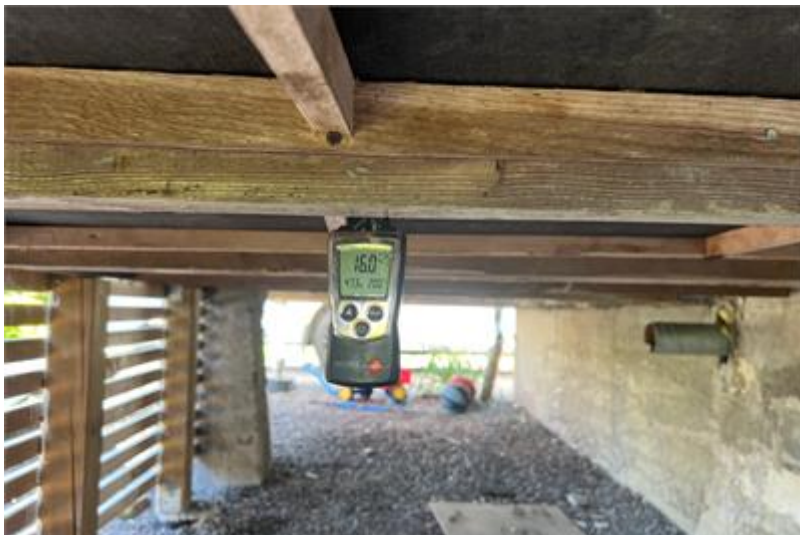
## Bilaga 1 för kontroll av valda konstruktioner

| Besiktningsresultat | | | | | |
|---|---|---|---|---|---|
| Plintgrund | | X | | | Entréhall är uppförd över en plintgrund, se bilaga kontroll av konstruktion 1. |

Plintgrunden är en riskkonstruktion, fuktkvoten uppmättes till mellan 14-16% i träbjälklaget.

Kritiskt gränsvärde för \*mikrobiell tillväxt i trä är ca:17% fuktkvot. Mättnadsgraden i trä ligger på ca: 28%.  
(\*=Samlingsnamn på flertalet mikroorganismer så som bakterier, mögel och likvärdigt)

Vid stickprovskontroll av konstruktion uppmättes fuktkvoten till 16% som mest vilket ligger strax under kritiskt gränsvärde för mikrobiell tillväxt.

Entréhall är uppförd över plintgrundsutrymme. Utifrån erfarenhet betraktas grunder som riskkonstruktioner. På grund av förhöjd fuktstatus- dels orsakad av fuktvandring från marken och dels orsakad av uteluft som släpps in i grunden främst under den varma tiden av året – kan följdskador med negativ inverkan på såväl byggnaden som inomhusmiljön uppstå i utrymmet och angränsande konstruktioner (t.ex. överliggande bjälklag och uppreglad golvkonstruktion).

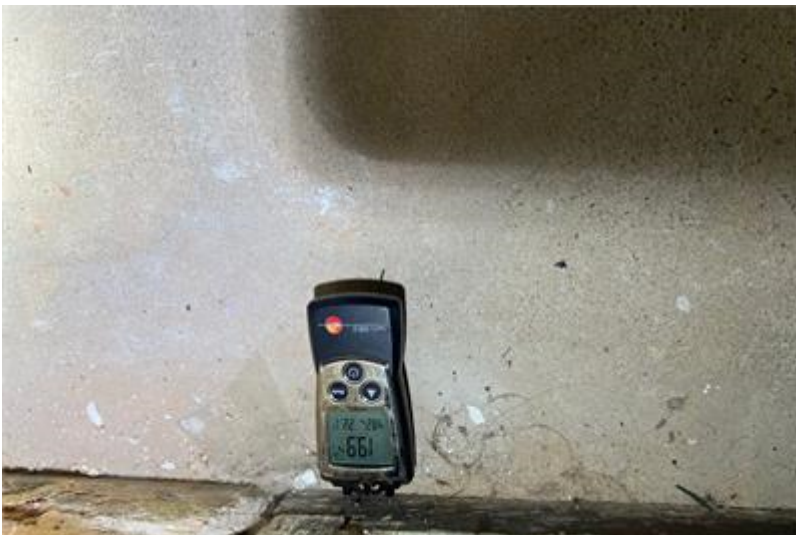
## Bilaga 2 för kontroll av valda konstruktioner

| Besiktningsresultat | | | | | |
|---|---|---|---|---|---|
| Allmänt | | | X | | Källare av äldre datum där det förekommer golv/vägg-konstruktioner av organiskt material, se bilaga kontroll av konstruktion 2. |

I källaren förekommer golv/vägg-konstruktioner av organiskt material, fuktkvoten uppmättes till mellan 18-20% i trädetaljer i källaren.

Kritiskt gränsvärde för \*mikrobiell tillväxt i trä är ca:17% fuktkvot. Mättnadsgraden i trä ligger på ca: 28%.  
(\*=Samlingsnamn på flertalet mikroorganismer så som bakterier, mögel och likvärdigt)

Vid stickprovskontroll av konstruktion uppmättes fuktkvoten till mellan 18-20% vilket ligger över kritiskt gränsvärde för mikrobiell tillväxt.

Det rekommenderas att konstruktioner av organiskt material i källaren rivs ut och ersätts med fuktsäkra konstruktioner, efter utrivning är det viktigt att kontroll samt ordentlig rengöring utförs av bakomliggande konstruktioner så som betongplatta och väggar.
