Besiktningssprotokoll

Fastighetsbeteckning: Sutaren 1	
Fastighetsadress: Skatstigen 4	
Postnummer: 54633	Ort: Karlsborg

Besiktningdatum: 2026-05-21	Protokollnummer: 69700824
Temperatur: 12 °C	Väderlek: Halvklart
Tekniker: Andreas Lembke	
E-post: andreas.lembke@Anticimex.se	
Kontor: Skövde	
Närvarande: Fastighetsägarna samt besiktningstekniker Andreas Lembke, Anticimex.

Försäkringsbesiktning

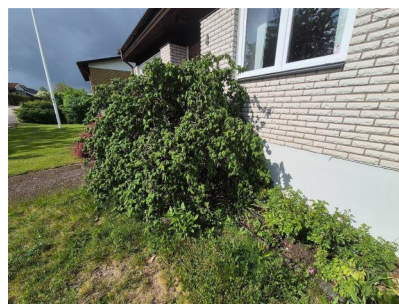
- Växter finns i anslutning till grundmur.

När det finns rabatter och växter nära grundmuren finns risk att fukt stannar kvar i väggarna. Detta kan i sin tur orsaka invändiga fuktskador. Växternas rötter kan också skada grundmuren och sätta dräneringsledningen ur funktion.

Området närmast huset rekommenderas att vara fritt från växtlighet.

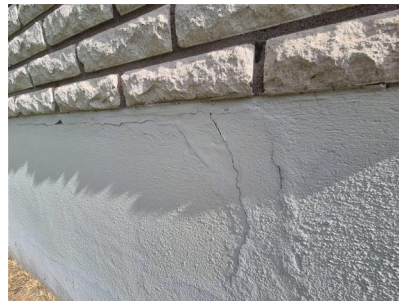
- Sprickor finns i sockel.

Dessa bedöms inte ha lett till bakomliggande skador.

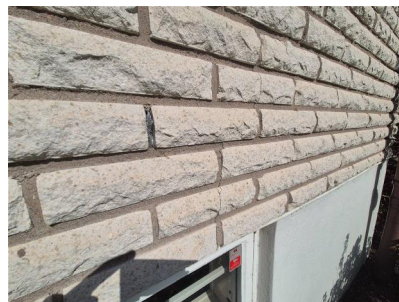
- Sprickor finns i tegelfasaden.

Dessa bedöms inte ha lett till bakomliggande skador.

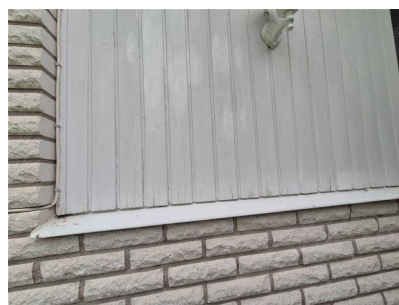
- Träpanel mot baksidan är i behov av målning/underhåll.

Genomför målning/underhåll.

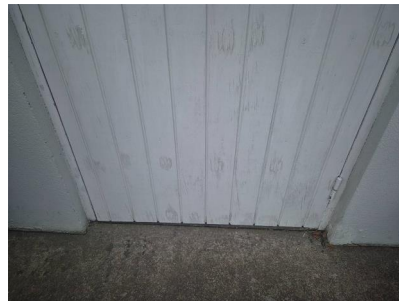
- Källardörren saknar tröskelbleck.

Rekommenderar att ett tröskelbleck monteras.

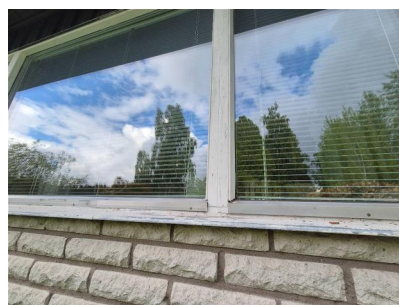
- Enstaka fönster är i behov av målning/underhåll.

Genomför målning/underhåll.

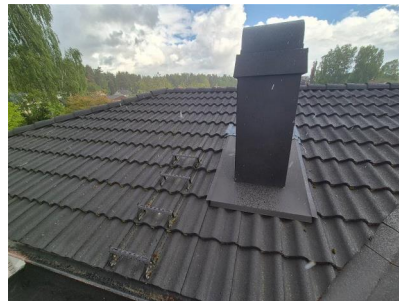
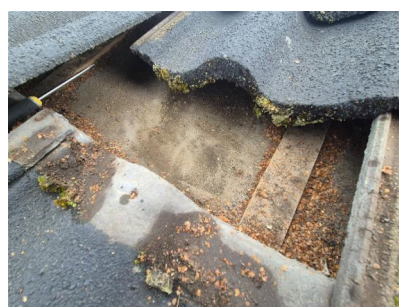
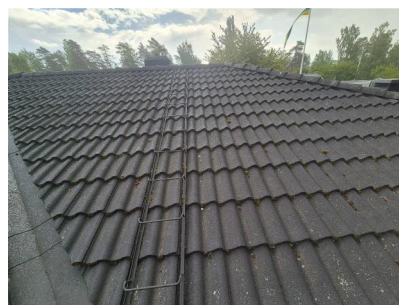
- Yttertaket är äldre (se mer under upplysningar gällande målning/lackning av betongpannor).
- Mossa noteras på takpannorna.
- Färgsläpp noteras på plåtdetaljer.
- Takfotsbrädor är i behov av målning/underhåll.

Takpannor, plåtdetaljer och underlagspapp har enligt vår bedömning en begränsad livslängd. Eftersom husets taktäckning är äldre har det ett minskat motstånd mot vatteninträngning. Detta i sin tur kan leda till fuktskador på träläkt och vidare ner i underliggande konstruktioner.

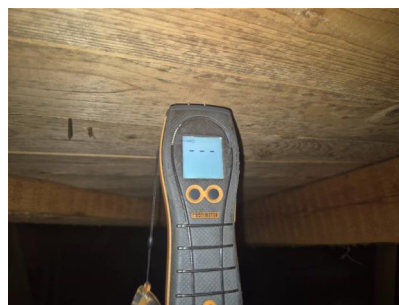
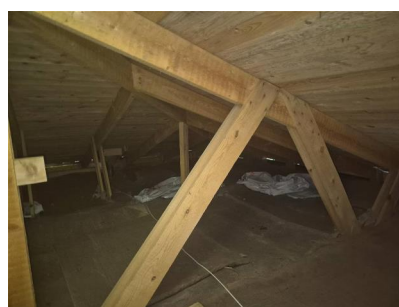
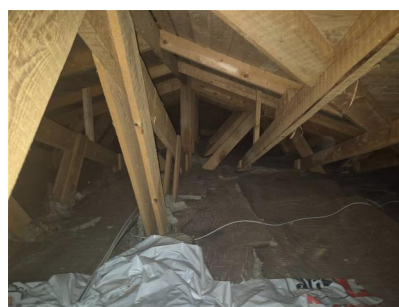
Vid kontroll av vinden har fuktvärden under kritisk fuktnivå för mikrobiell tillväxt uppmätts, dock noteras mindre mängd mikrobiell påväxt på underlagstaket.

Fuktkvoten i underlagstak/takbjälkar uppmättes till <8 %.
Gränsvärdet är 17 %.

Den upptäckta mikrobiella påväxten på underlagstaket är ett tecken på att vinden har tillförts eller tillförs fukt inifrån bostaden.
Observera att besiktning av bostadens ventilationssystem inte har ingått i uppdraget.

För att komma tillrätta med detta kan fukttillförseln inifrån bostaden behöva minskas. Det kan göras genom att ventilationen i bostaden förbättras samt att eventuella otätheter i vindsbjälklaget (tak-/väggvinklar, taklucka med mera) tätas. Läs Anticimex faktablad om ouppvärmda vindsutrymmen för tips och råd.

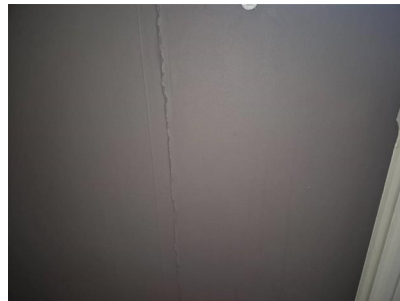
- Sprickor noteras i skivskarvar.

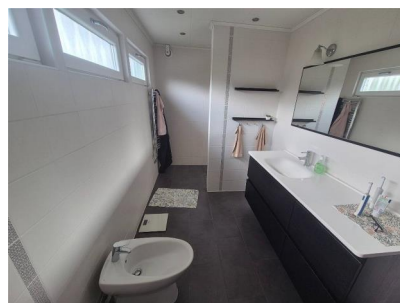
- Rörgenomföringar finns i golv.
- Hållrumsljud noteras i enstaka klinkerplattor.

Ovanstående noteringar innebär en ökad risk för fuktrelaterade skador som följd.

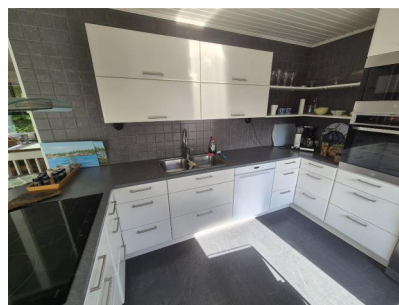
- Fuktskydd saknas i diskbänksskåpet.

Rekommenderar att ett fuktskydd installeras.

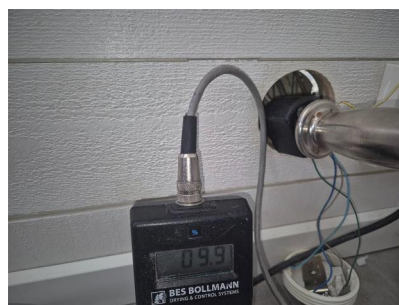
- Gillestugan har påreglade ytterväggar.

Kontroll av konstruktionen är gjord under fönster i hörnet mot söder (fd telejacket).

Väggens uppbyggnad: Grundmur, träreglar, isolering (cellplast/mineralull), träfiberskiva, träpanel.

Vid kontroll av konstruktion uppmättes fuktvärden under kritisk nivå för mikrobiell tillväxt och normal lukt upplevdes.

Fuktkvoten uppmättes till 10 %. Gränsvärdet är 17 %.

Påreglade källarväggar har en naturlig fuktpåverkan från mark. Detta leder till mikrobiella skador (angrepp av mikroorganismer) som i sin tur leder till att mikrobiell lukt sprids till boendemiljön.
