# Besiktningssprotokoll

Anticimex Försäkringsbesiktning i samarbete med Fastighetsbyrån

Fastighetsbeteckning: Västerby 1:24	
Fastighetsadress: Klåvavägen 4	
Postnummer: 45732	Ort: Tanumshede

Besiktningdatum: 2026-05-24	Protokollnummer: 69708109
Temperatur: 18 °C	Väderlek: Molnigt.
Tekniker: Per-Niklas Zakariasson	
E-post: per-niklas.zakariasson@anticimex.se	
Kontor: Uddevalla	
Närvarande: Fastighetsägare.

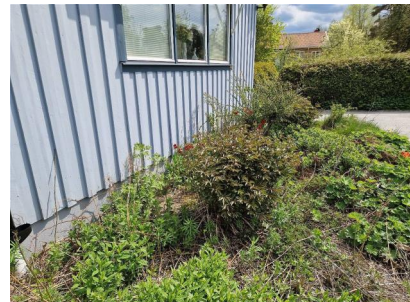
Växter och rabatter intill huset.

Växter och jord intill huset olämpligt då fuktrelaterade skador kan uppkomma.

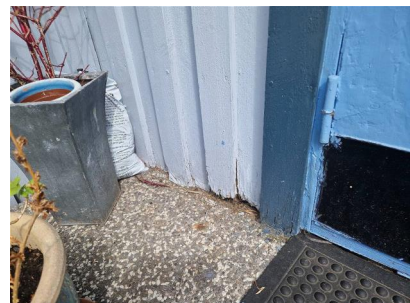
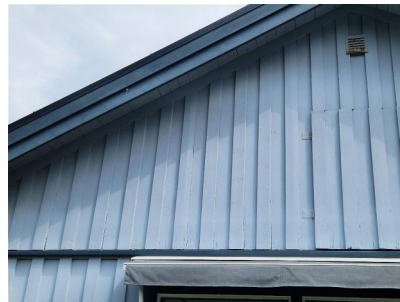
Rötskador finns i fasadpanelen.

Det rekommenderas att rötskadat material byts ut och att bakomliggande konstruktion kontrolleras via en snickare.

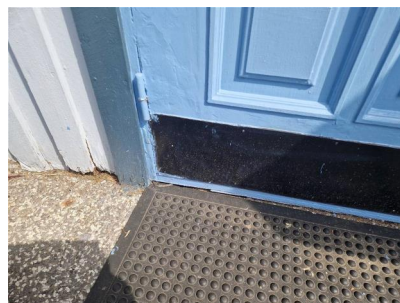
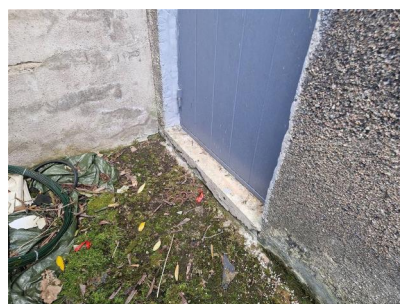
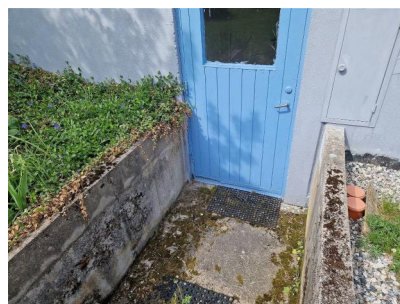
Rötskador finns i dörrkarm och tröskel vid entré och källardörr, vid en källardörr saknas tröskelbleck.

Det rekommenderas att skadat material byts ut via en snickare, även ett tröskelbleck rekommenderas för att undvika att vatten tränger in.

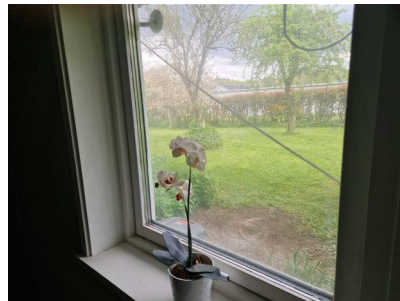
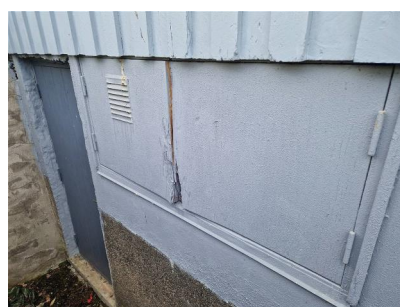
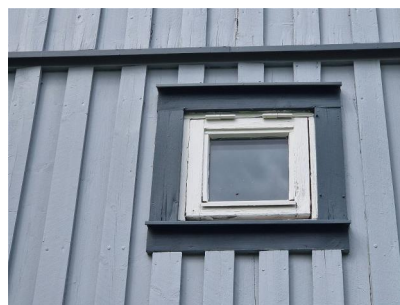
- Vissa fönster är i ett sämre skick och rötskador förekommer.
- Äldre isolerfönster, anlöpta fönster förekommer.
- Lucka intill källardörr är skadad.

När isolerkassetter blir till åren ökar risken att de anlöper och att missfärgningar uppkommer mellan glasen. För att åtgärda ett anlöpt fönster behöver kassetten byts ut, för åtgärd kontaktas fackman.

Det rekommenderas att skadat material byts ut via en snickare.

Man behöver säkerställa att luckan är tät för att undvika att vatten tränger in.

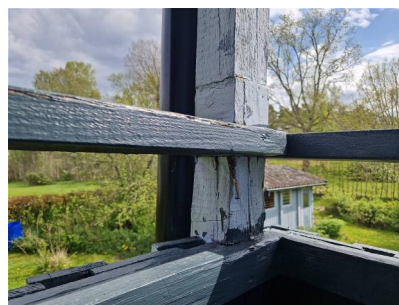
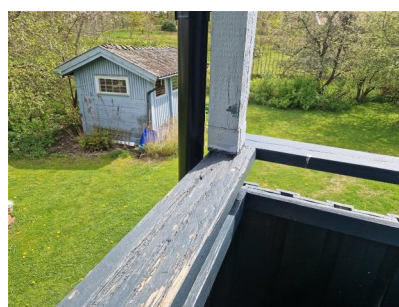
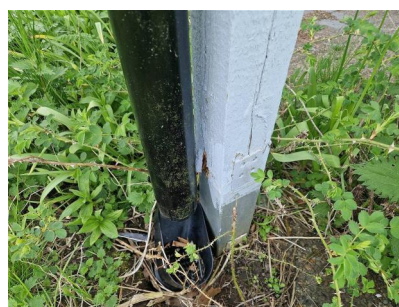
Rötskador finns i träregel som bär upp taket, skador finns även i skyddsräcket.

Kontakta en snickare för att byta ut skadat material.

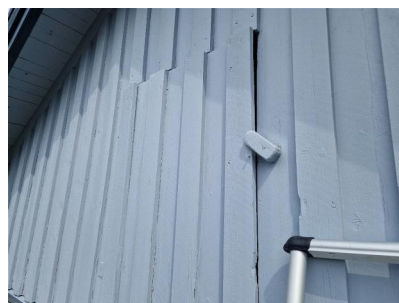
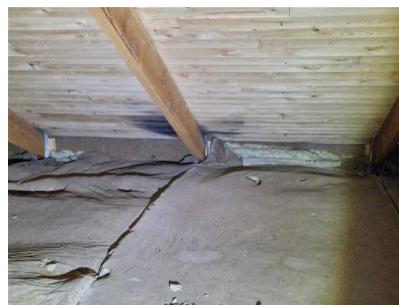
- Lokalt finns mikrobiell påväxt på underlagstaket.
- Utvändigt vindslucka är otät.

Den mikrobiella påväxten indikerar att vinden tillförs fukt inifrån bostaden.

För att komma tillrätta med detta behöver fuktillförseln inifrån bostaden minskas. Detta kan utföras genom att ventilationen i bostaden förbättras samt att eventuella otätheter i vindsbjälklaget (tak-/väggvinklar, taklucka med mera) tätas.

Utvändig vindslucka behöver byggas om för att undvika att nederbörd tränger in vilket kan orsaka fuktskador.

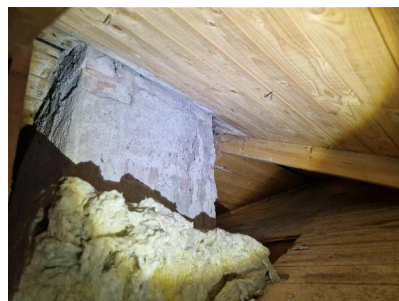
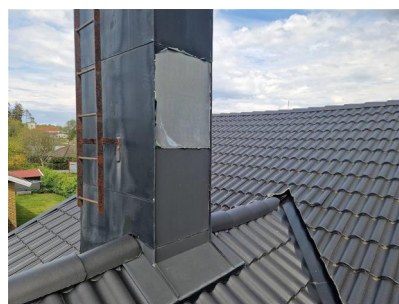
- Fuktfläckar finns på underlagstaket runt murstock, låga fuktvärden uppmättes vid besiktningstillfället.
- Färg släpper från plåtinklädnad runt skorsten.
- Taket är besiktat från taksteg.

De fuktfläckar som finns på underlagstaket bedöms vara äldre och uppkommit innan taket lades om.

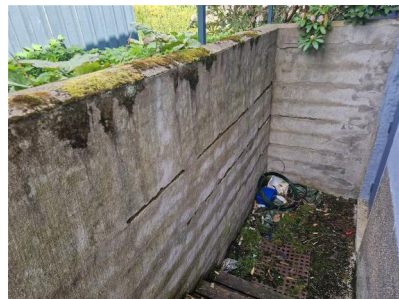
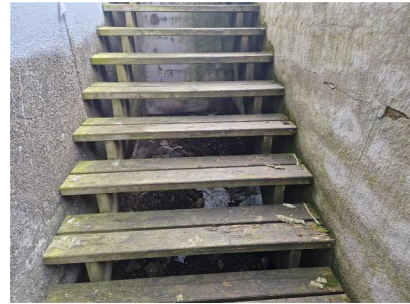
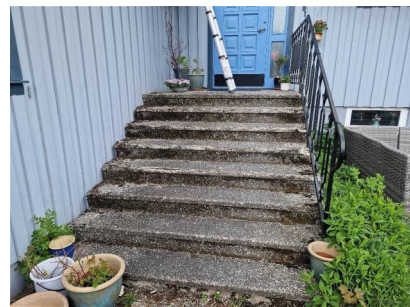
- Rötskador i källartrappan, fogar och puts släpper från stödmur. Entrétrapp i betong är i ett sämre skick.

För att åtgärda brister och skador enligt ovan kontaktas en fackman.

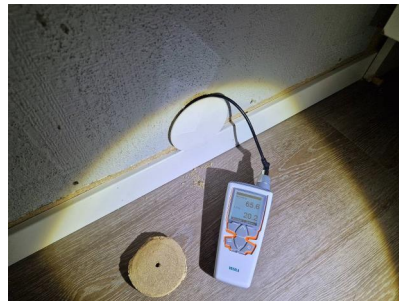
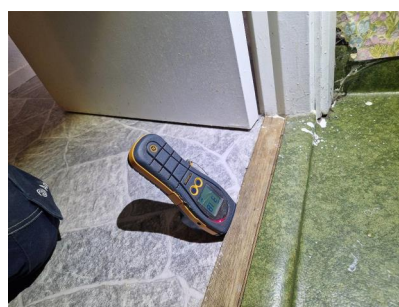
- Vid kontroll av utreglad väggkonstruktion uppmättes den relativa fuktigheten till 65%. Risk för mikrobiell tillväxt föreligger om den relativa fuktigheten överstiger 75%.
- Fuktkvoten uppmättes till >28% i flera trösklar.
- Limmat plastmatta mot betong i flera utrymmen.
- Oklart hur golvkonstruktionen är uppbyggd i gillestugan.
- Utvändigt fuktskydd och dränering är äldre.

Uppmätta fuktvärden i trösklar påvisar ett fukttillskott med risk för fuktskador. För orsak, omfattning och lämpliga åtgärder rekommenderas att en vidare undersökning utförs.

Det är vanligt förekommande att ett för fuktigt klimat och fuktrelaterade skador uppkommer i en utreglad väggkonstruktion.

När utvändigt dränering och fuktskydd blir till åren ökar risken att dessa delar inte fungerar tillfredställande med risk för invändiga skador.

Limmad plastmatta och täta ytskikt på en betongplatta utan underliggande isolering är olämpligt då matta och lim kan påverkas negativt av markfukt, även avvikande lukt kan uppkomma.

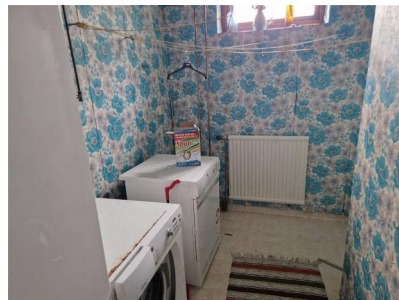
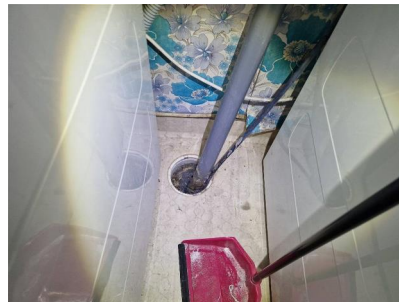
Utrymmet är till åren, golvbrunnen är av äldre standard och är placerad nära vägg.

Material åldras med åren vilket kan medföra att otätheter och läckage uppkommer. En renovering av utrymmet är att rekommendera.

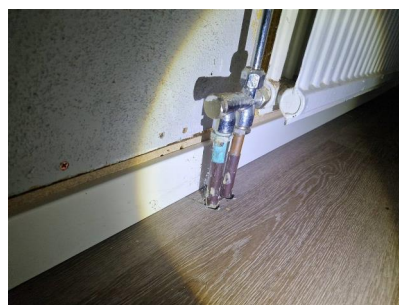
Radiatorrör ärgar.

Det rekommenderas att rör och koppling rengörs och hålls under uppsikt, skulle ärg återkomma kontaktas en rörläggare.

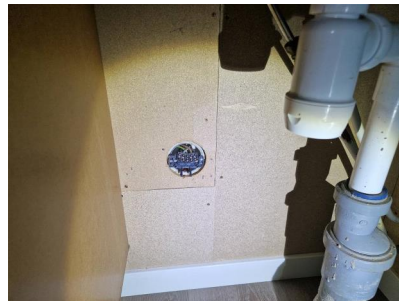
Oskyddad kopplingsdosa.

En kopplingsdosa skall vara skyddad, kontakta en elektriker för rätt åtgärd.

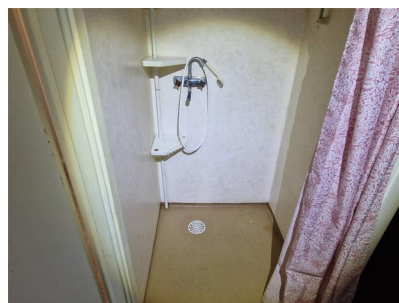
- Utrymmet är till åren med äldre tätskikt, golvmattan har släppt från underlaget.

- Golvbrunnen är av äldre standard med förhöjningsring, klämringen är lös.

Ovannämnda brister medför en risk för läckage och fuktskador. En renovering av utrymmet rekommenderas via fackman.

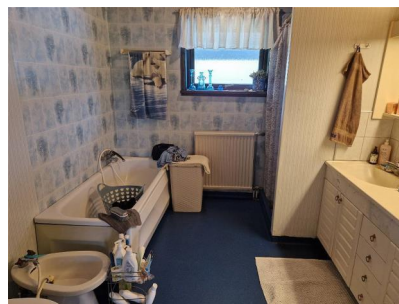
- Utrymmet är till åren med äldre tätskikt.  
- Äldre golvbrunnar som är placerad för nära vägg, klämringen är lös.  
- Bristfälligt golvfall.  
- Rör genomföring genom golvytan i form av radiatorrör.

Ovannämnda brister medför en risk för läckage och fuktskador. En renovering av utrymmet rekommenderas via fackman.

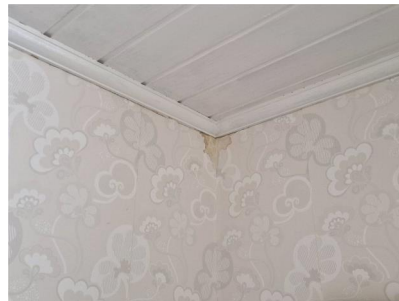
Fuktläck på vägg, se även position upplysningar.

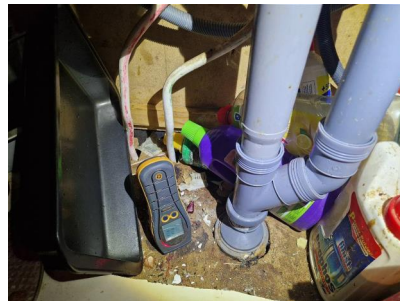
- Förhöjda fuktindikation på golvspånskivor som är fuktskadade under diskbänkskåp,
- Fuktskydd saknas i diskbänkskåp.

Det rekommenderas att en fackman kontaktas för orsak, omfattning och lämpliga åtgärder. Det rekommenderas även att aktuellt försäkringsbolag kontaktas för en bedömning om skadan är ersättningsbar.

Ett fuktskydd är att rekommenderas för att lättare kunna upptäcka ett läckage och undvika skador.
