# Besiktningssprotokoll

Anticimex Försäkringsbesiktning i samarbete med Fastighetsbyrån

Fastighetsbeteckning: Piggvaren 6	
Fastighetsadress: Vikmarkvägen 12	
Postnummer: 691 51	Ort: Karlskoga

Besiktningdatum: 2026-05-20	Protokollnummer: 69702786
Temperatur: 17 °C	Väderlek: Klart
Tekniker: Christian Åkerlund	
E-post: Christian.Akerlund@anticimex.se	
Kontor: Örebro	
Närvarande: Fastighetsägare

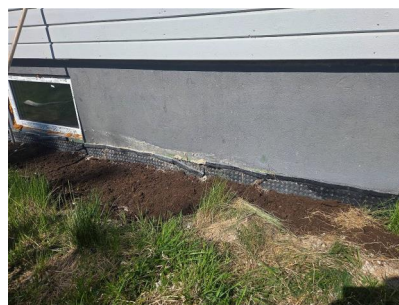
Utvändigt fuktskydd ligger oskyddat ovan mark.

Risk finns att det utvändiga fuktskyddet skadas och funktionen försämras.

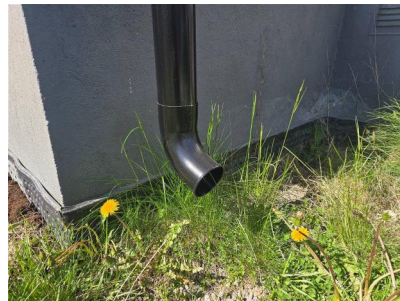
Stuprör avslutas nära husliv.

Stuprör som avslutas intill husliv (ovan mark) kan medföra en ökad fuktbelastning på grundmur/sockel med fuktrelaterade skador som följd.

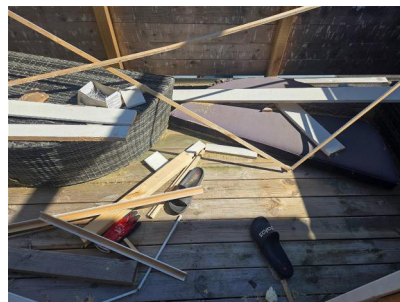
Taket under balkongen kunde inte besiktas då trallen döljer takets yta.

Det rekommenderas att trätrallen demonteras så att en kompletterande besiktning kan utföras.

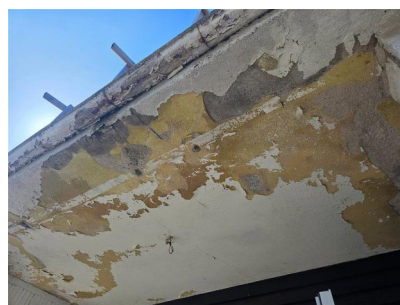
Puts- och färgsläpp förekommer på undersidan av balkong.

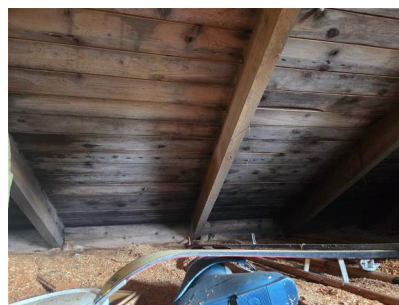
Mikrobiell påväxt finns på underlagstaket.

- Vinden är endast besiktad från luckan.

Detta kan vara ett tecken på att vinden tillförs fukt inifrån bostaden. Observera att besiktning av bostadens ventilationssystem inte har ingått i uppdraget.

För att komma till rätta med detta kan fukttillförseln inifrån bostaden behöva minskas. Det kan göras genom att ventilationen i bostaden förbättras samt att eventuella otätheter i vindsbjälklaget (tak-/väggvinklar, taklucka med mera) tätas. Läs Anticimex faktablad om oppvärmda vindsutrymmen för tips och råd.

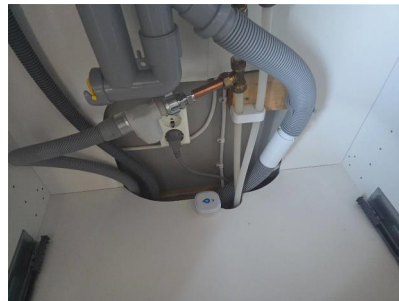
Fuktskydd saknas i diskbänkskåp. Notera dock att ett vattenlarm finns i diskbänkskåpet.

Utan fuktskydd är det svårt att upptäcka läckage från rörledningar. Vatten kan då tränga in i omkringliggande konstruktioner och orsaka fuktskador.

För att upptäcka eventuella läckage, montera ett fuktskydd.

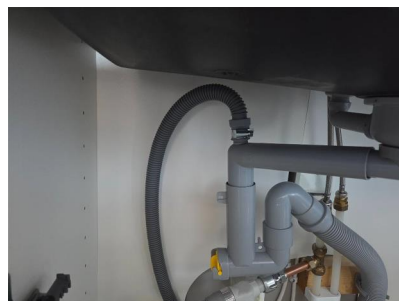
Upphångningsbygel saknas på avloppslang från diskmaskinen.

När upphångningsbygel saknas ökar risken för brott på slangen med läckage som möjlig följd.

För att hindra brott på avloppsslang rekommenderas komplettering av upphångningsbygel.

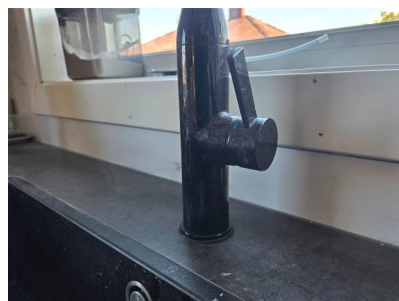
Avstängningsventil till diskmaskin finns inte ovan diskbänk.

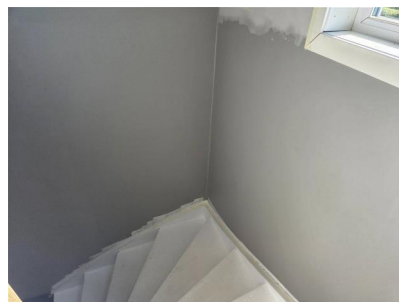
Ledstång saknas.

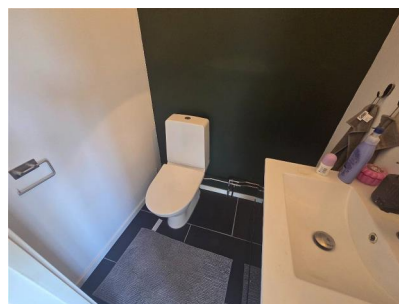
⚠ Tätskikt på golv med uppvik på vägg finns inte i utrymmet.

Avsaknaden utgör en ökad risk för vattenskador i omkringliggande konstruktioner vid ett läckage.

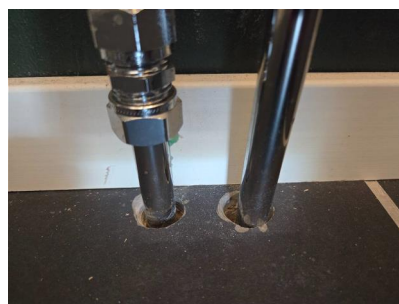
Golvbelägningen är otät vid rörgenomföring.

De otäta rörgenomföringarna medför att vatten kan tränga ner i omkringliggande konstruktioner med fuktskador som följd. Detta kan i sin tur leda till mikrobiella skador (angrepp av mikroorganismer).
