Besiktningssprotokoll

Anticimex Försäkringsbesiktning i samarbete med Fastighetsbyrån

Fastighetsbeteckning: Tölö 4:12	
Fastighetsadress: Smidesvägen 15	
Postnummer: 43440	Ort: Kungsbacka

Försäkringsbesiktning

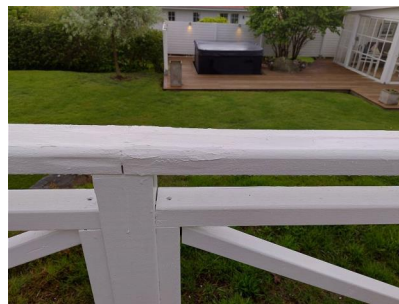
Altanräcket har mindre rötskador.

Mindre rötskador finns lokalt i altanräcke.

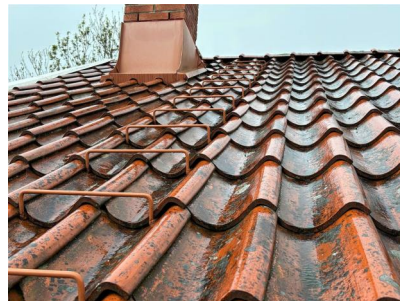
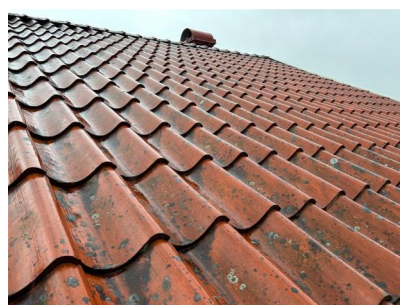
Inget att notera.

Taket besiktigat från takstege samt från stege lutad mot hängränna.

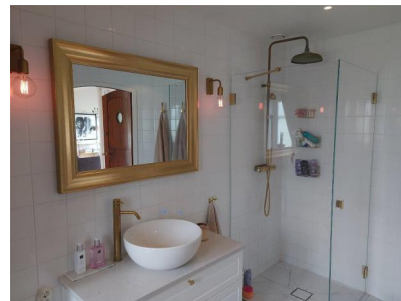
Funktionskontroll av jordade eluttag.

Vid stickprovskontroll av jordade eluttag noterades inga avvikelser.

Inget övrigt att notera.

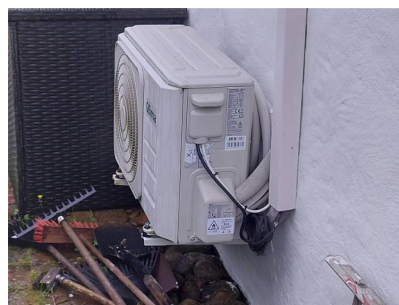
Kondensvatten från luftvärmepumpens utedel leds inte bort från husgrunden.

Detta medför ökad risk för att vatten tränger in i anslutande konstruktioner, vilket i sin tur kan leda till fuktrelaterade skador. Observera att besiktning av byggnadens värmesystem eller värmepumpen inte har ingått i uppdraget.

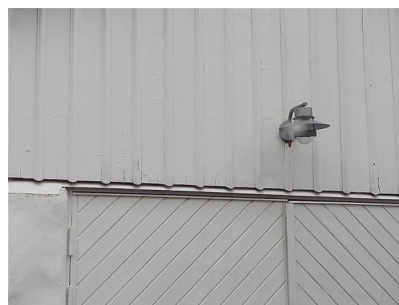
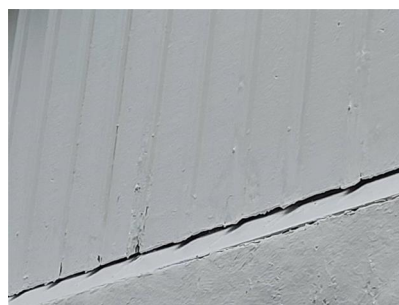
Fasadbeklädnaden har torrsprickor samt otätheter lokalt i fasadpanelen

Fasadbeklädnad och träkonstruktioner där målningsbehov finns riskerar att få fukt- och rötskador på grund av sämre vattenavvisande förmåga.
