# Besiktningssprotokoll

Anticimex Försäkringsbesiktning i samarbete med Fastighetsbyrån

Fastighetsbeteckning: Buera 20:1	
Fastighetsadress: Ängåsvägen 6	
Postnummer: 43493	Ort: Vallda

Besiktningdatum: 2026-05-21	Protokollnummer: 69682403
Temperatur: 16 °C	Väderlek: Molnigt/ regn
Tekniker: Magnus Uhlegård	
E-post: magnus.uhlegard@Anticimex.se	
Kontor: Göteborg	
Närvarande: Fastighetsägarna.

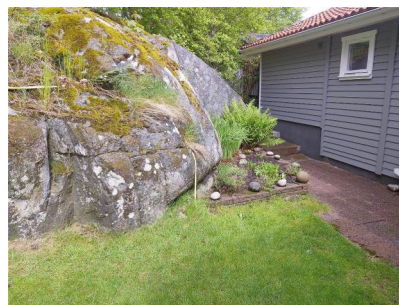
### Utvändigt / Markförhållanden

Marken lutar mot huset.

Detta innebär en ökad fuktbelastning mot grunden vilket i sin tur kan orsaka fuktskador i huset.

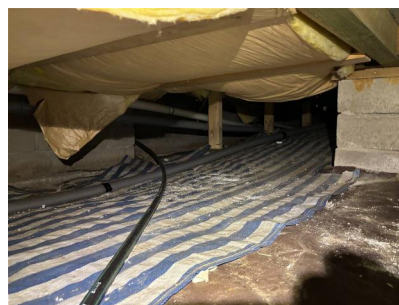
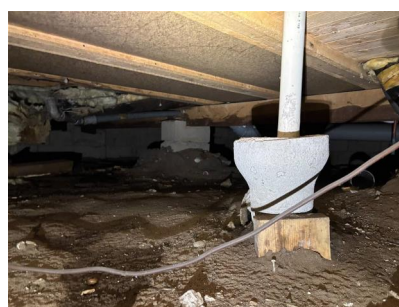
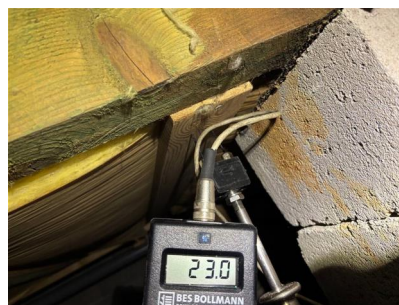
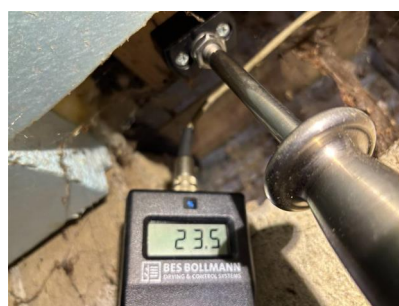
### Utvändigt / Krypgrund 1

Vid kontroll av krypgrunden uppmättes fuktvärden över kritisk nivå för mikrobiell tillväxt och mikrobiell lukt upplevdes.

Krypgrund med grundmurar av betongsten, ett markskikt av och grus som delvis är täckt av äldre åldersbeständig plast samt ett bjälklag av trä. Risk för mikrobiell tillväxt föreligger om den relativa fuktigheten i den omgivande luften är över 75 % vilket i furuvirke motsvarar en fuktkvot på 17 %.

Uteluftsventilerade krypgrunder med bjälklag av organiskt material har ofta fuktskador på grund av naturlig fuktpåverkan. Lukten som känns i krypgrunden kan också spridas till boendemiljön.

Fuktkvoten uppmättes till 23% & 23,5% i bjälklagets undersida.

Vidare noterat så är delar av bjälklagets undersida uppbyggt med tryckimpregnerade brädor.

Det här grundläggningssättet kan vid uppfuktning medföra avvikande lukter av kemisk karaktär.

Och kan leda till att denna lukt sprids till boendemiljö.

Det uppmätta fuktvärdet på bjälklagets undersida indikerar att grunden delar av året är så fuktig att mikroorganismer utvecklas, vilket kan leda till att en mikrobiell lukt kan spridas till boendemiljön. För att undvika detta så bör grundens klimat bli torrare.

Läs Anticimex faktablad om uteluftsventilerade krypgrunder för tips och råd.

Vi rekommenderar en fördjupad undersökning för att bedöma orsak och omfattning.

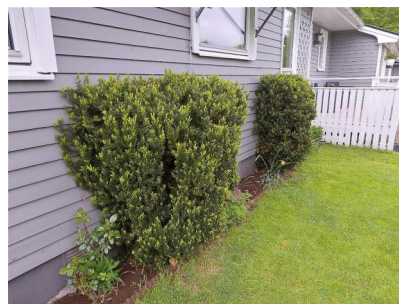
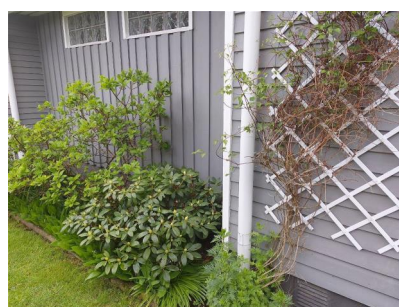
### Utvändigt / Fasad

Växter finns i anslutning till byggnaden.

När det finns rabatter och växter nära byggnaden finns risk att fukt stannar kvar i väggarna. Detta kan i sin tur orsaka invändiga fuktskador. Växternas rötter kan också skada grundmuren och sätta dräneringsledningen ur funktion.

Området närmast huset rekommenderas att vara fritt från växtlighet.

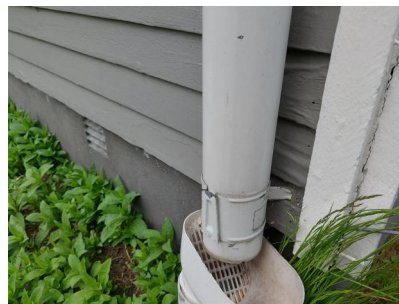
Fasadbeklädnaden har mindre rötskador lokalt.

Mindre rötskador finns i fasadpanelen. Dessa bedöms dock inte ha lett till bakomliggande skador.

För att undvika följdskador kan rötskadad träpanel bytas ut.

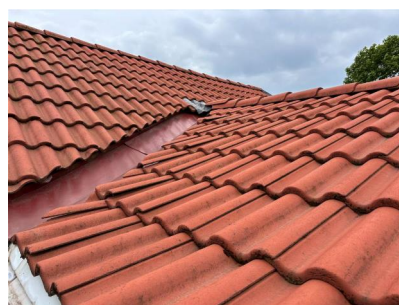
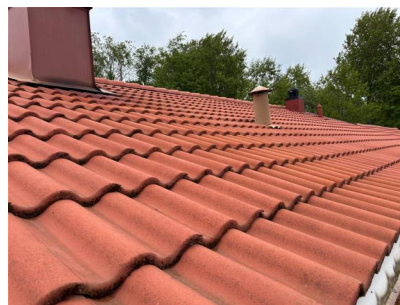
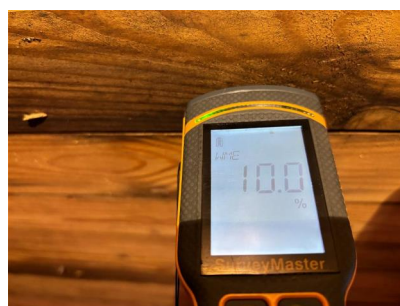
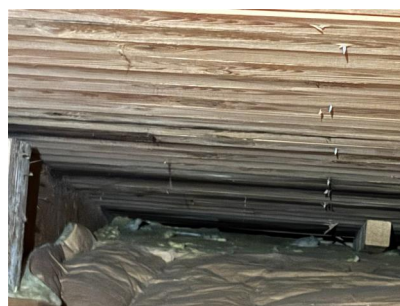
### Utvändigt / Tak och Vind 1

Yttertaket har inga synliga skador utifrån.

Underlagstaket har fuktfläckar lokalt.

Fuktfläckar kan bero på olika saker, och kan vara ett tecken på en tidigare eller ett pågående läckage.

Vid fuktindikering på en fuktfläck uppe vid nock, påvisades inga förhöjda värden.

De nedre fuktfläckarna är inte åtkomliga från landgång. Troligtvis uppkom de innan takomläggningen.

Vi rekommenderar en fördjupad undersökning för att bedöma orsak och omfattning.

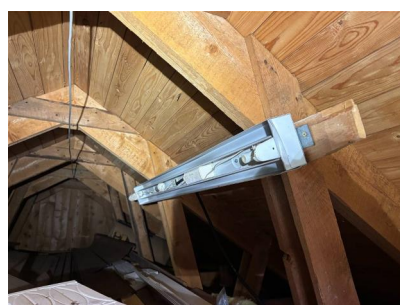
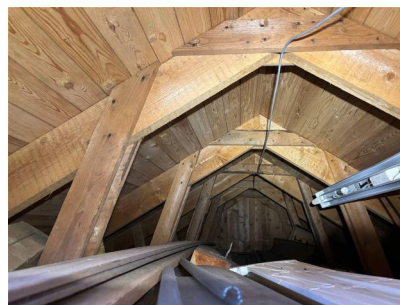
### Utvändigt / Vind 2 ovan sovrum 1

- Inget att notera.  
Vinden besiktigad från lucka.

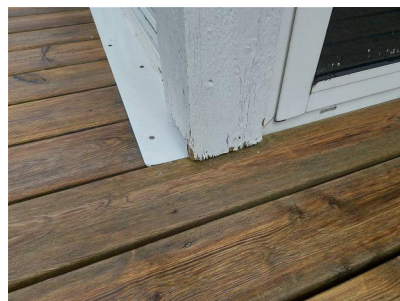
### Utvändigt / Uterum

Mindre rötskador finns i panelens underkant på stolpen.

Dessa bedöms inte ha lett till bakomliggande skador.

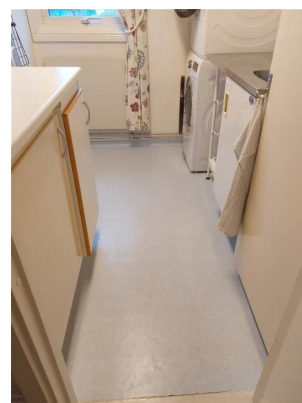
### Entréplan / Tvättstuga

Våtutrymmet har äldre yt-/tätskikt. Spricka i mattskarven mot toaletten.

Eftersom funktionen, som innebär att ytskiktet/tätskiktet ska vara vattentätt, kan vara nedsatt finns en ökad risk att vatten tränger igenom ytskiktet/tätskiktet med vattenskador i omkringliggande konstruktioner som följd.

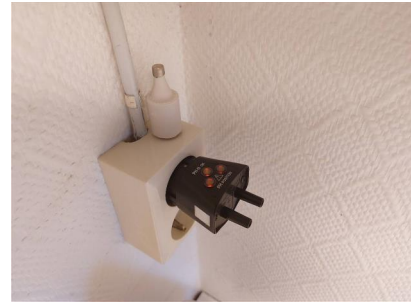
Funktionskontroll av jordade eluttag.

Vid stickprovskontroll av jordade eluttag noterades felkoppling.

Kontakta en elektriker för kontroll och åtgärd.

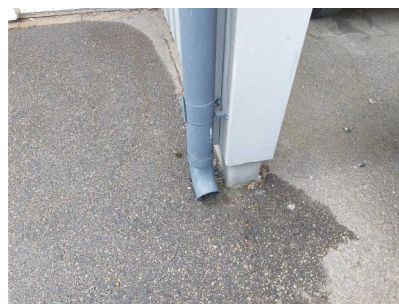
#### Utvändigt / Hängrännor / Stuprör

Stuprör är inte anslutet till markledning.

Stuprör som inte är anslutet till markledning kan medföra en ökad fuktbelastning på grundmur/sockel som i sin tur kan leda till fuktrelaterade skador.

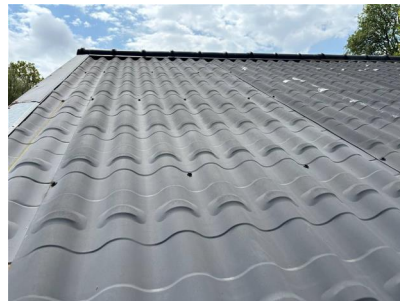
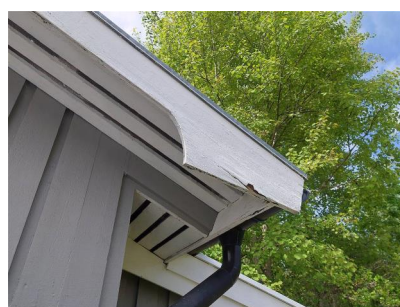
### Utvändigt / Tak

Mindre rötskador finns i vindskivorna. Dessa bedöms dock inte ha lett till bakomliggande skador. Vindskivorna kommer bytas ut

Taket besiktigat från stegen lutad mot hänggräna.

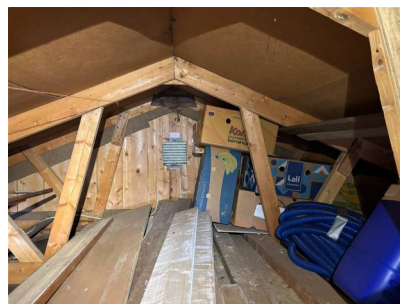
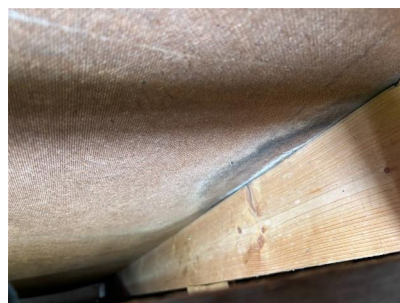
### Utvändigt / Vind

Underlagstaket består av träfiberskivor.

Eftersom underlagstaket består av träfiberskivor utan yttre täckning av papp under takbeklädnaden, finns risk vid ogynnsam väderlek att regnvatten/snö tränger in i skivskarvar med läckage på vindsutrymmet som följd. Med tiden kan även träfiberskivorna drabbas av fuktskador.

Underlagstaket har fuktfläckar. Fuktfläckar kan bero på olika saker, och kan vara ett tecken på en tidigare eller ett pågående läckage. Vid fuktindikering påvisades inga förhöjda värden.

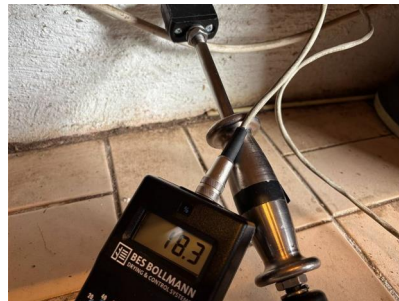
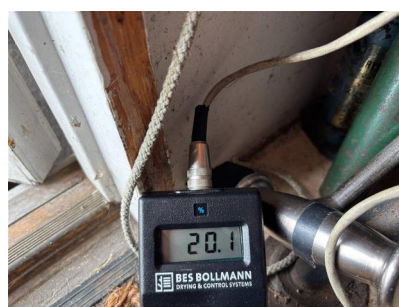
### Invändigt / Förråd/ verkstad

Vid kontroll av konstruktion uppmättes fuktvärden i över kritisk nivå för mikrobiell tillväxt och en avvikande lukt upplevdes.

Grundläggningen består av en betongplatta på mark utan underliggande isolering  
Med en uppmurad sockel som har syllen dikt an.

Det finns risk för mikrobiell tillväxt om den relativa fuktigheten (RF) i den omgivande luften är över 75 %. I furuvirke motsvarar det en fuktkvot (FK) på 17 %

Prov 1 togs i yttervägg under arbetsbänken. Fuktkvoten uppmättes till 18,3% i syllen som har kontakt med den uppmurade sockeln.

Prov 2 togs i yttervägg innanför dörren. Fuktkvoten uppmättes till 20,1% i syllen som har kontakt med betongplattan.

Väggsyallar riskerar att drabbas av fuktskador på grund av naturlig fuktpåverkan om fuktskyddet är bristfälligt utfört alternativt saknas. Fuktvandring kan ske från marken genom betongen till organiskt material genom så kallad kapillärsugning och diffusion, vilket kan leda till skador med lukt av mikrobiell karaktär. Om reglarna är tryckimpregnerade kan även en kemisk lukt förekomma.

Vi rekommenderar en fördjupad undersökning för att bedöma orsak och omfattning. Det är viktigt att tänka på att denna rekommendation om fördjupad undersökning gäller hela garagets syllar.
