# Besiktningssprotokoll

Anticimex Försäkringsbesiktning i samarbete med Fastighetsbyrån

Fastighetsbeteckning: Luddingsbo 1:29	
Fastighetsadress: Luddingsbo Slussvaktarvägen 20	
Postnummer: 605 96	Ort: Norrköping

Besiktningdatum: 2026-05-11	Protokollnummer: 69701198
Temperatur: 14 °C	Väderlek: Mulet
Tekniker: Olle Österman	
E-post: Olle.Osterman@anticimex.se	
Kontor: Norrköping	
Närvarande: Fastighetsägare och anhöriga

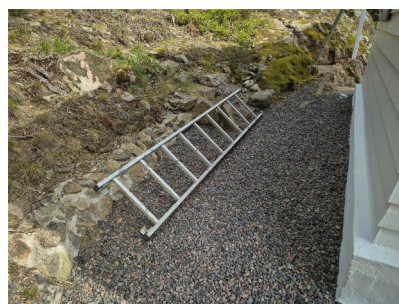
Marken lutar mot huset.

Detta kan innebära en ökad fuktbelastning mot grunden.

Dubbla dräneringsrör finns nedgrävda enligt uppgift.

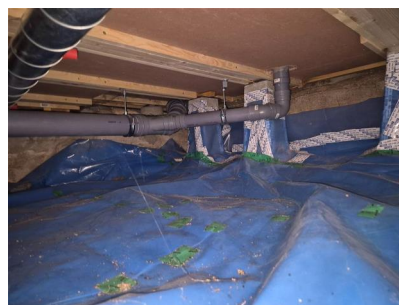
Krypgrund med installerad avfuktare.

I husets krypgrund finns en krypgrundsavfuktare installerad. Syftet med denna installation är att genom avfuktning hålla fuktigheten i krypgrunden på en så låg nivå att ingen tillväxt av mikroorganismer är möjlig. För att detta ska fungera är det viktigt att installationen servas årligen med bland annat filterbyte och kontroll av inställningar så att fuktigheten inte stiger.

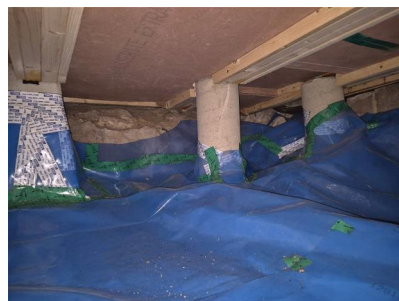
Vid kontroll av konstruktionen i krypgrund uppmättes fuktvärden under kritisk fuktnivå för mikrobiell tillväxt och normal lukt upplevdes.

Fuktkvoten uppmättes till 10%.

Risk för mikrobiell tillväxt föreligger om fuktkvoten överstiger 17 %.

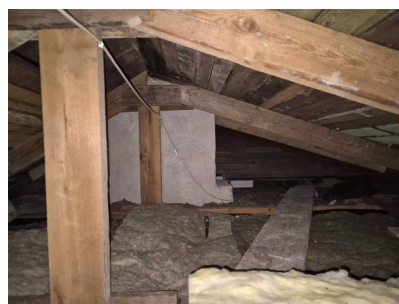
Vid kontroll av vinden uppmättes fuktvärden under kritisk fuktnivå för mikrobiell tillväxt.

Fuktkvoten i underlagstak uppmättes till 8%.  
Risk för mikrobiell påväxt föreligger om fuktkvoten överstiger 17%.

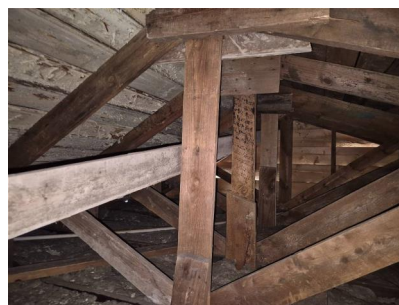
Vid kontroll av vinden uppmättes fuktvärden under kritisk fuktnivå för mikrobiell tillväxt.

Fuktkvoten i underlagstak uppmättes till 8%.  
Risk för mikrobiell påväxt föreligger om fuktkvoten överstiger 17%.

Ett par större getingbon noterades på vardera vind.

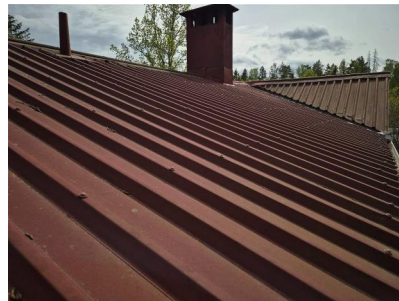
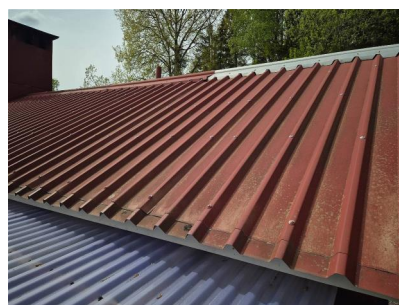
Underlagspappen som består av yttakpapp är äldre.

Underlagspapp har enligt vår bedömning en begränsad livslängd. Eftersom takpappen är äldre har det ett minskat motstånd mot vatteninträning. Detta i sin tur kan leda till fuktskador på träläkt och vidare ner i underliggande konstruktioner.

Skarv noteras i nederkant plåttak.

Taken är enligt fastighetsägaren omlagt någon gång mellan 2010-2013 av föregående ägare.

Tak besiktat från anliggande stege och från mark.

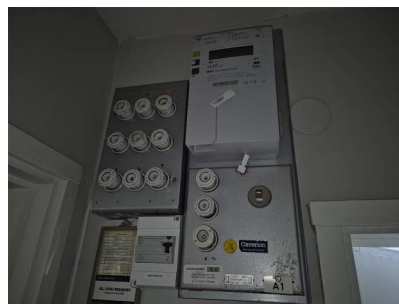
Jordfelsbrytare finns installerad vid el-centralen.
