**Fastighetsuppgifter**

Marielund 18

Marielundsvägen 25

| Uppdragsnummer | A36946 |

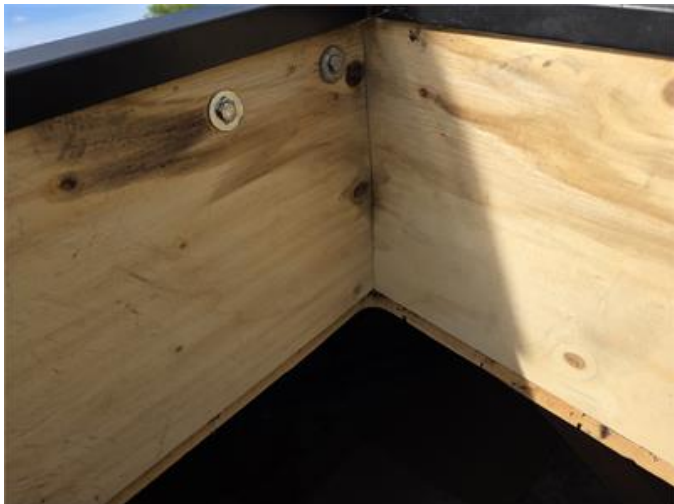
| Besiktningsresultat | | | | | |
|---|---|---|---|---|---|
| Vind | | X | | | - Fuktfläckar förekommer invid taklucka, vilket bör kontrolleras regelbundet. Se bild.<br>- Besiktat från landgång. |

Fuktfläck invid taklucka.
