Getaskärv 1:10

Rågvägen 2

**Besiktningssuppgifter**

Uppdragsnummer	G38372
Besiktningsdatum	2026-05-20
Besiktningföretag	OBM Kronoberg AB
Besiktningförrättare	Pauline Petersson
Närvarande	Mäklaren
Giltig till och med	2027-05-20

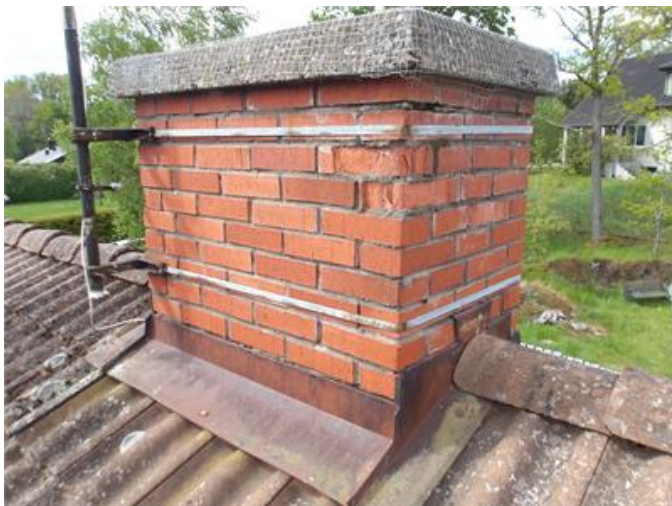
Tak: Sadeltak klätt med betongpannor, se vidare under kommentarer och riskanalys på sida 4.

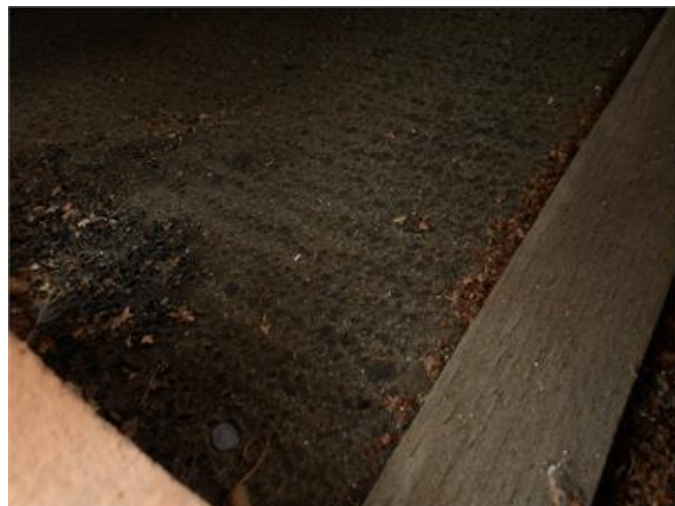
Yttertaket består av betongpannor och har undertak av trä och underlagspapp. Taket besiktigades från stege på taket. Takpannorna är äldre och vid stickprovskontroller av undertaket noterades att delar av underlagspappen är bytt men det finns äldre delar som har blås- och sprickbildningar. Nockpannor täcker bristfälligt över takpannorna och nocktätning finns ej. Plåtskoningen runt skorsten har brister och det finns inget väderskydd på skorstenen som lett till skador på tegelstenarna. Med en stigande ålder rekommenderas regelbunden översyn och underhåll, taket bedöms ha ett närliggande renoveringsbehov. Även det mindre taket ovanför entrén har ett renoveringsbehov.

Takpannorna är äldre och vid stickprovskontroller av undertaket noterades att delar av underlagspappen är bytt men det finns äldre delar som har blås- och sprickbildningar.

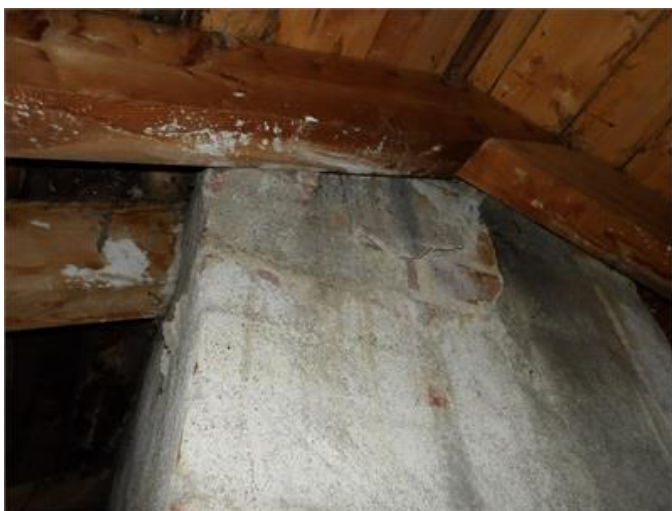
Vind: Det finns spår av fuktinträngningar på insidan av yttertaket runt murstocken och något fack, ingen hög fukt mättes vid besiktningen men då det finns brister på yttertaket bör det säkerställas.

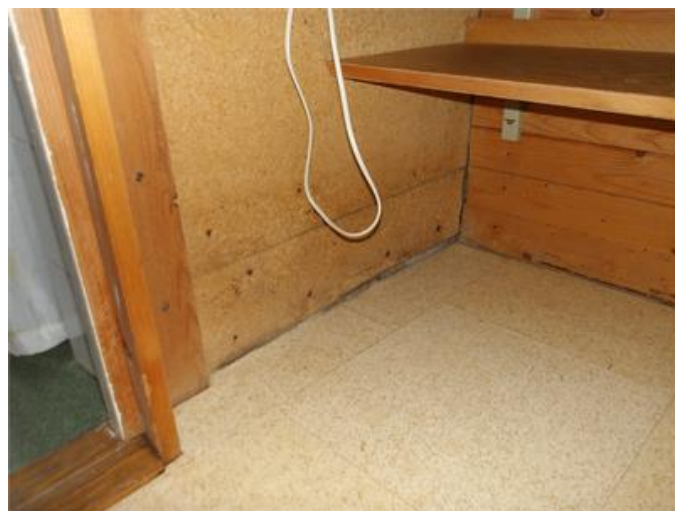
Det finns spår av viss fuktinträning invändigt på källarytterväggarna vilket indikerar att källarens utvändiga fuktskydd ej längre fungerar fullt ut. Vill man minska fuktinträningen i källaren så måste källarens utvändiga fuktskydd åtgärdas (dagvattensystem, dräneringssystem samt fuktskydd utvändigt på källarytterväggarna). Att viss fuktinträning sker behöver inte vara något större problem så länge man undviker täta och organiska material mot betongplattan och ytterväggarna.

I källaren finns påreglade konstruktioner vilket betecknas som riskkonstruktioner med avseende på fukt- och mikrobiella skador. Delar av konstruktionerna är fuktpåverade och avvikande lukt upplevdes vid golv/väggvinklar vilket kan spridas till boendemiljön. Duschen är äldre och angränsande vägg har fuktskador. Det rekommenderas att allt organisk material som har kontakt med betongplatta och ytterväggar i källaren tas bort och att bakomliggande konstruktioners skick/status kontrolleras. Om källaren ska inredas rekommenderas att kontakt med fackman sker för rätt åtgärd och val av fuktsäkra material.

Dusch i Källare: Duschen är äldre och angränsande vägg har fuktskador. Se vidare om källaren under kommentarer och riskanalys på sida 4 i protokollet.
