Sjöormen 9

Ronjagatan 6

Bilaga 1 för kontroll av valda konstruktioner

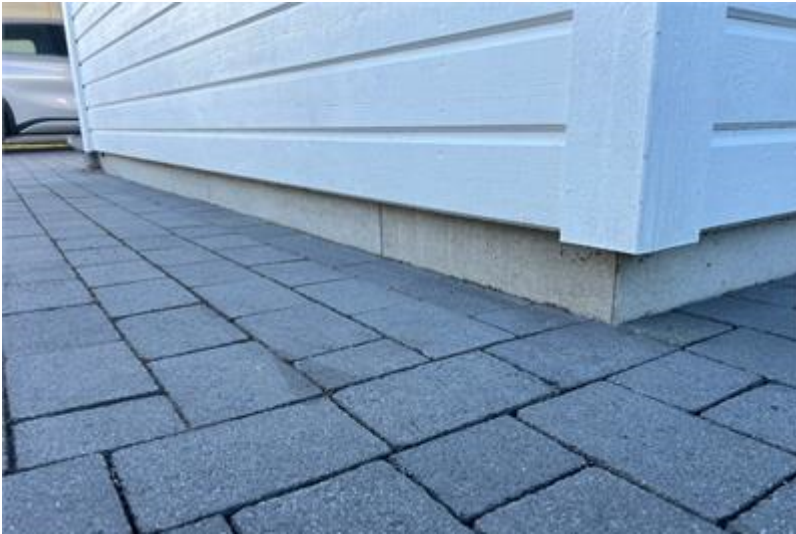
Byggnadsdel	Entréplan
Konstruktionsdel	
Konstruktionsuppbyggnad	Betongplatta på mark med underliggande isolering samt vattenburen golvvärme

Husets grundkonstruktion består av betongplatta på mark med underliggande isolering samt vattenburen golvvärme, aktuell grundkonstruktion är idag ej någon uttalad riskkonstruktion och därför har ej riktad provhålstagning med efterföljande fuktkvotsmätningar utförts.

När underliggande termisk isolering finns skall betongplattan inte utsättas av fuktpåverkan från angränsande mark.
