Fastighetsuppgifter

Borsökna 1:170

Taltrastvägen 4

**Besiktningssuppgifter**

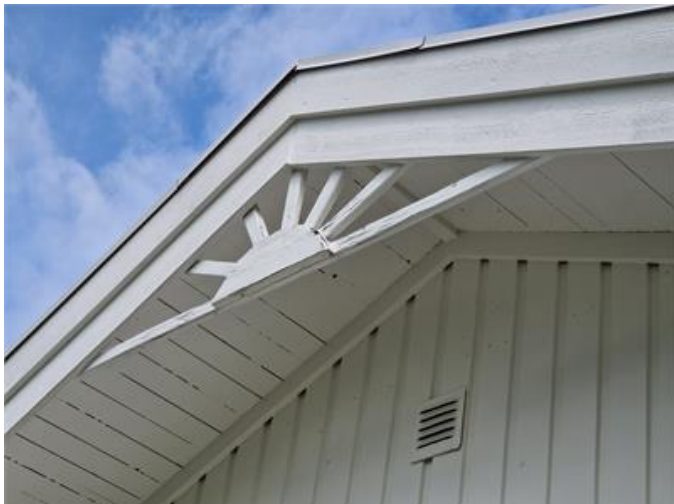
Fasad:
Underhållsbehov/Skador noterades på fasadprydnad.

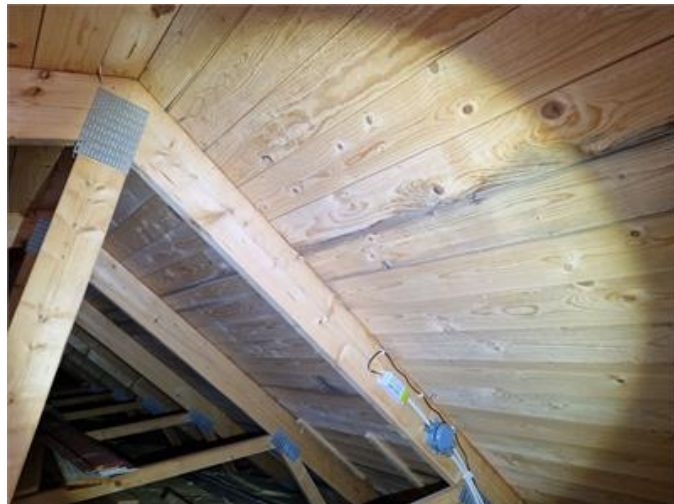
Garage:
Fuktfläckar/missfärgningar förekommer i underlagstak på vind.

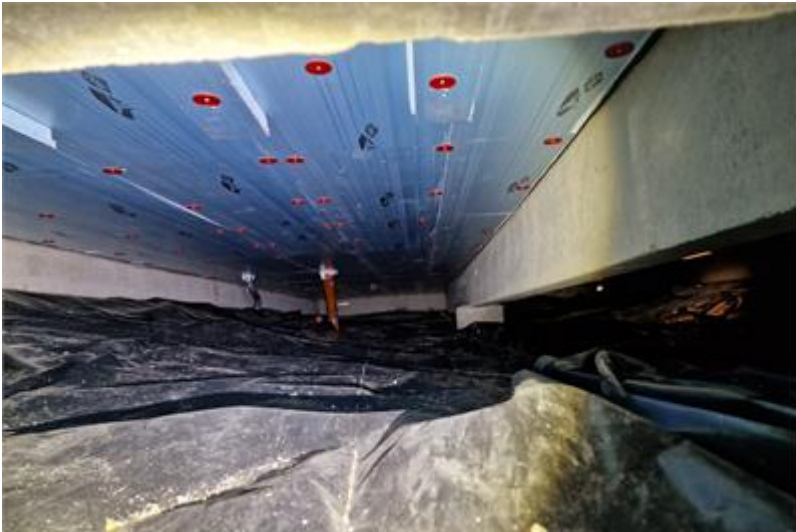
Byggnadsdel	Grundläggning
Konstruktionsdel	Krypgrund
Konstruktionsuppbyggnad	Bjälklag av träkonstruktion. Markbädden plastad.

Det kritiska gränsvärdet för mikrobiell tillväxt brukar anges till ca 15-17% fuktkvot (FK).

FK i aktuell grund uppmättes till 14% och ingen avvikande lukt upplevdes i utrymmet.
