Besiktningssprotokoll

Anticimex Försäkringsbesiktning i samarbete med Fastighetsbyrån

Fastighetsbeteckning: Tillinge-Hummelsta 1:163	
Fastighetsadress: Grävlingvägen 13	
Postnummer: 745 71	Ort: Enköping

Besiktningdatum: 2026-05-21	Protokollnummer: 69717323
Temperatur: 15 °C	Väderlek: Molnigt
Tekniker: Fredrik Olander	
E-post: fredrik.olander@anticimex.se	
Kontor: Västerås	
Närvarande: Pelle Marminge

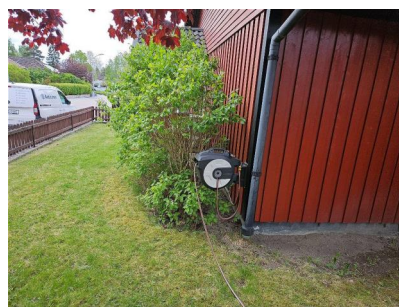
Utvändigt / Markförhållanden

Växter finns i anslutning till byggnaden.

Området närmast huset rekommenderas att vara fritt från växtlighet.

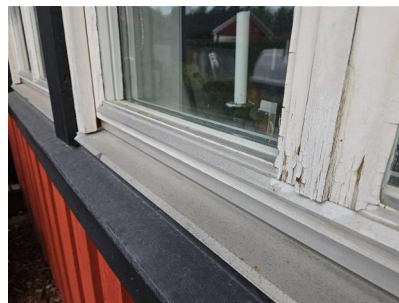
Utvändigt / Fönster

- ✎ Torrspäckor finns på fönster längs södra långsidan på huset.
Dessa bedöms inte ha lett till bakomliggande skador.

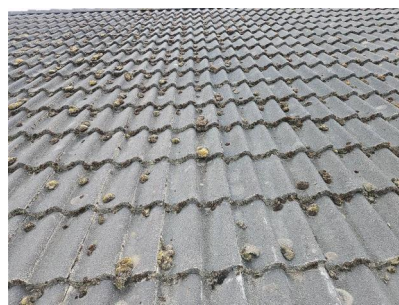
Utvändigt / Tak

- ⚠ Yttertaket är äldre.
Mosspåväxt finns på taket främst på norrsidan.

Takpannor, plåtdetaljer och underlagstak har enligt vår bedömning en begränsad livslängd. Eftersom husets taktäckning är äldre har det ett minskat motstånd mot vatteninträning. Detta i sin tur kan leda till fuktskador på träläkt och vidare ner i underliggande konstruktioner.

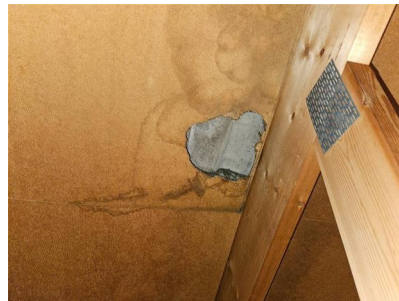
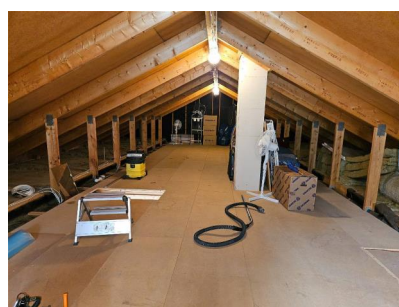
Utvändigt / Vind

Vid kontroll av vinden uppmättes fuktvärden under kritisk fuktnivå för mikrobiell tillväxt och en normal lukt upplevdes.

Fuktkvoten i takbjälkar uppmättes till under 7 %.

Spår av tidigare fuktpåverkan, förekommer lokalt på underlagstaket. Lokalt hål i underlagstak.

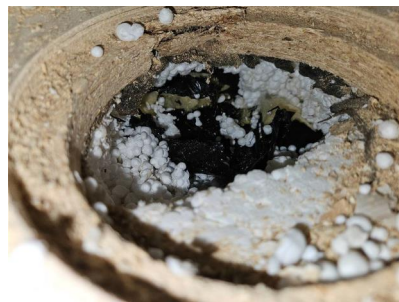
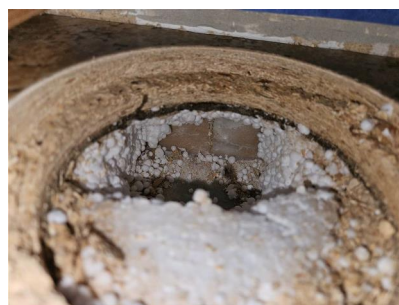
Vid kontroll av konstruktion uppmättes fuktvärden under kritisk nivå för mikrobiell tillväxt och normal lukt upplevdes.

Grundläggningen består av en betongplatta på mark utan underliggande isolering och med ett flytande golvspånskiva på en cellplastisolering. Under ytterväggssyll ligger mineralullsisolering samt plastfolie.

Fuktkvoten uppmättes till 11 % i ytterväggssyll i sovrummet.
Fuktkvoten uppmättes till under 7% i innerväggssyll i allrum/ kontor.

Flytande golvkonstruktion och eventuella väggssyllar riskerar att drabbas av fuktskador på grund av naturlig fuktpåverkan om fuktskyddet är bristfälligt utfört alternativt saknas. Fuktvandring kan ske från marken genom betongen till organiskt material genom så kallad kapillärsugning och diffusion, vilket kan leda till skador med lukt av mikrobiell karaktär. Om väggssyllarna är tryckimpregnerade kan även en kemisk lukt förekomma.

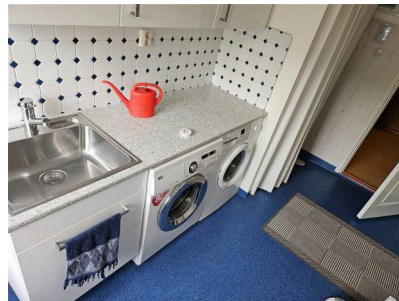
Entréplan / Tvättstuga

Limmad plastmatta finns på betongplattan.

På grund av naturlig fuktpåverkan från mark riskerar plastmattan att släppa från underlaget. Mattan och limmet kan också avge en kemisk lukt som sprids till boendemiljön.

Fuktindikering utförd utan anmärkning.

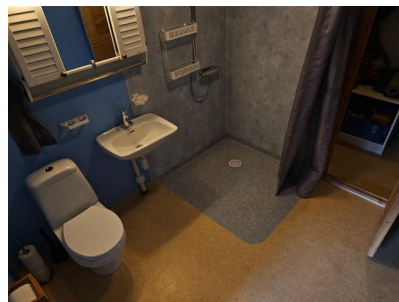
Entréplan / Dusch/Toalett

Våtutrymmet har äldre yt-/tätskikt.
Mattan skarvad i duschzonen.

Eftersom funktionen, som innebär att ytskiktet/tätskiktet ska vara vattentätt, kan vara nedsatt finns en ökad risk att vatten tränger igenom ytskiktet/tätskiktet med vattenskador i omkringliggande konstruktioner som följd.

Limmad plastmatta finns på betongplattan.

På grund av naturlig fuktpåverkan från mark riskerar plastmattan att släppa från underlaget. Mattan och limmet kan också avge en kemisk lukt som sprids till boendemiljön.

Fuktindikering utförd utan anmärkning.

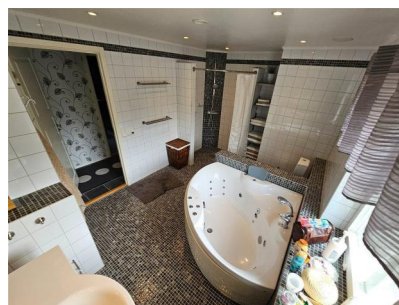
Entréplan / Badrum/Wc/ dusch

Normala fuktvärden indikerades mot klinker/kakel.

En viss fukt tränger alltid in bakom kakel/klinker via fogarna, detta är helt normalt och innebär inte att tätskiktet/ våtrumsisoleringen under kaklet/klinkern är bristfälligt eller ur funktion.

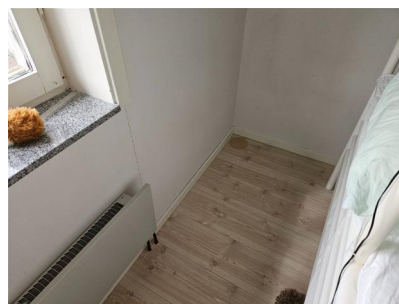
Entréplan / Sovrum

Se noteringen entréplan allmänt kontroll av golv,väggkonstruktion med tillhörande fuktmätning.

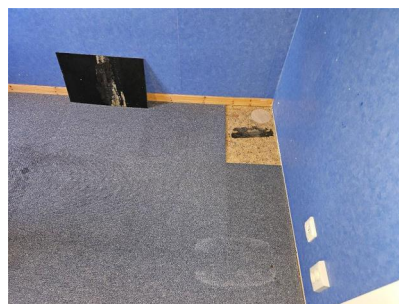
Entréplan / Allrum/ kontor

Se noteringen entréplan allmänt kontroll av golv,väggkonstruktion med tillhörande fuktmätning.

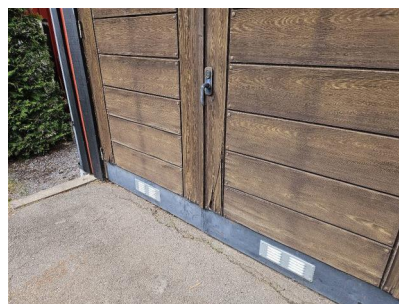
Utvändigt / Dörrar

Torrspäckor samt fane'r som lossnat på dörrar.

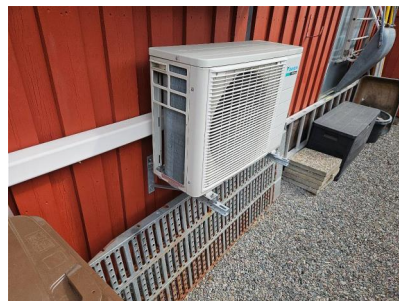
Utvändigt / Fasad

Kondensvatten från luftvärmepumpens utedel leds inte bort från husgrunden.
