Besiktningssprotokoll

| Fastighetsbeteckning: Stadstjänaren 19 | |
| Fastighetsadress: Kungsängsgatan 4b | |

| Besiktningdatum: 2026-04-22 | Protokollnummer: 69672034 |

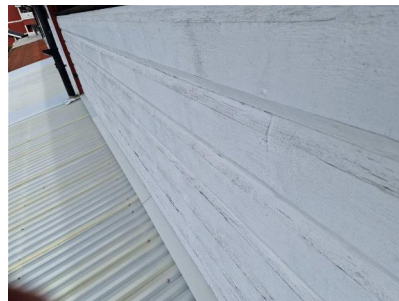
Utvändigt / Balkong

Räcke med underhållsbehov.

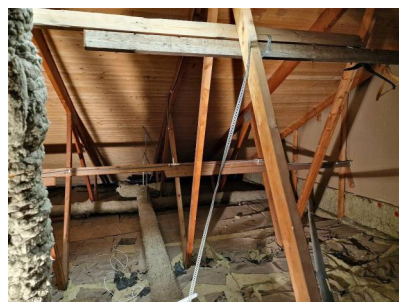
Utvändigt / Vind

Vid kontroll av vinden uppmättes fuktvärden under kritisk fuktnivå för mikrobiell tillväxt och en normal lukt upplevdes. Fuktkvoten i underlagstak/takbjälkar uppmättes vid besiktningstillfället till ca 10 %. Detta värde varierar dock under året beroende på årstid och utomhusklimat.

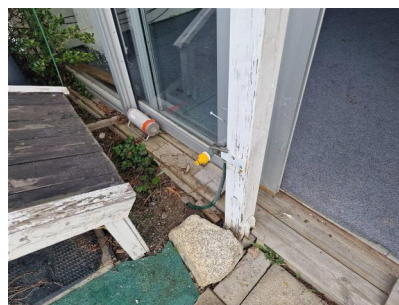
Utvändigt / Uterum

Vissa trädetaljer med underhållsbehov.
Viss svacka på hänggränna.

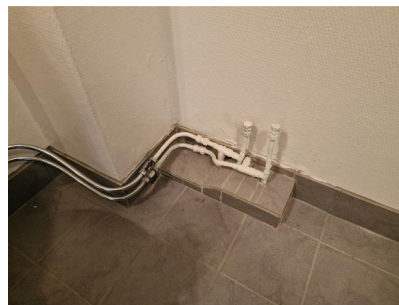
Övre plan / Badrum/bastu

På övre plan en avvikelse via rör i golv vid plats för eventuell plats för badkar. Om den del av utrymmet ej kommer att användas för dusch/badkar så är risken för skada anses låg.

Rörgenomföring finns i golv.
Avsteg från branschregler.
Äldre plastmatta i bastu.
Ingen förhöjd fuktindikation.

Rörgenomföringar i golvet medför en ökad risk för att vatten tränger ner i omkringliggande konstruktioner och orsakar fuktskador.
