# Besiktningsprotokoll

Anticimex Försäkringsbesiktning i samarbete med Fastighetsbyrån

| Fastighetsadress:<br>Stålverksgatan 48 | |

| Besiktningsdatum:<br>2026-05-05 | Protokollnummer:<br>69687190 |

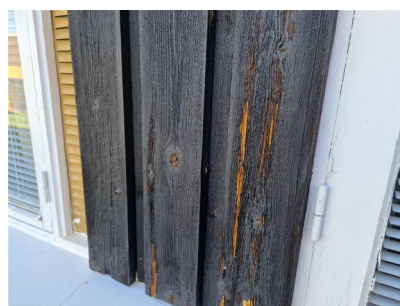
Delar av fasadpanelen är i behov av målning/underhåll.

Fasadbeklädnad och träkonstruktioner där målningsbehov finns riskerar att få fukt- och rötskador på grund av sämre vattenavvisande förmåga. För att öka livslängden på fasadbeklädnaden rekommenderas målning och underhåll.

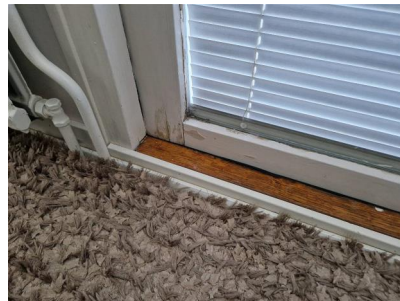
Mindre missfärgningar och färgsläpp noterades på altandörr från sovrum 1.

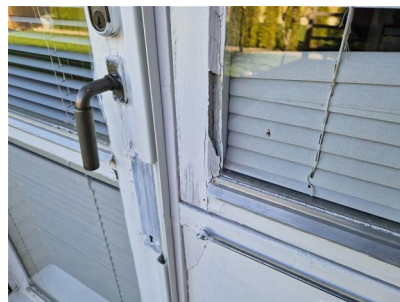
Vissa fönster är i behov av målning/underhåll.

Fönsterbågar och fönsterkarmar där målningsbehov finns riskerar att få fukt- och rötskador på grund av sämre vattenavvisande förmåga.

Spricka på fönsterglas noterades.

För att öka livslängden på fönster rekommenderas målning och underhåll.

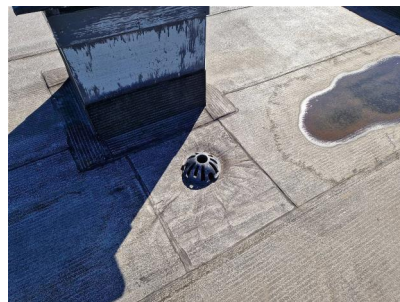
Inbyggda stuprör.

Eftersom vatten från taket avleds med inbyggda invändiga stuprör finns en ökad risk för fuktskador i omkringliggande konstruktioner. Vanliga orsaker till fuktskador är läckage i skarvar på stuprör eller igensatta takbrunnar.

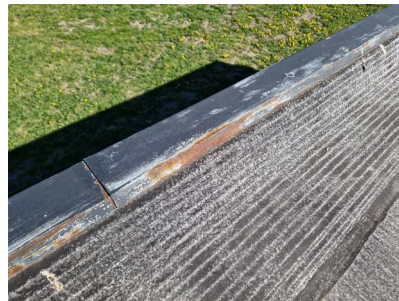
Ytliga rostangrepp noterades på vattplåtar.

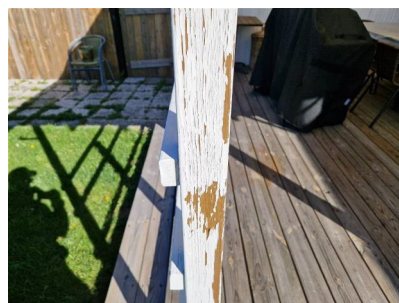
Delar av altanen är i underhållsbehov.

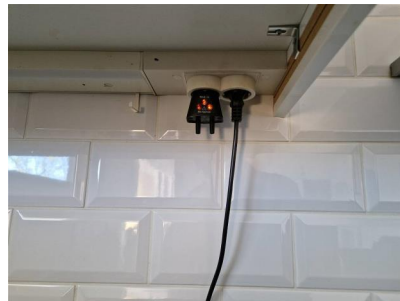
Jordat eluttag saknar skyddsjord.  
Detta noterades även vid stickprovskontroll i sovrum 2.

Köksblandaren saknar vridstopp.  
(utloppspipen går att vrida ut över bänkskivan).

Fuktskydd saknas i diskbänksskåp samt under vitvaror.

Det rekommenderas att ta kontakt med elektriker för kontroll och åtgärd.

För att upptäcka eventuella läckage, installera ett fuktskydd.

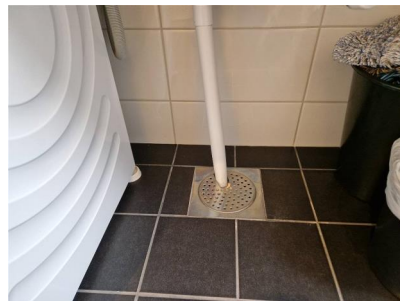
Golvbrunnen är placerad för nära vägg.  
Avstånd från vägg ska vara minst 200mm.

Detta är en avvikelse från gällande branschregler.

Fuktindikering utförd utan anmärkning.

I tvättstugan och ena duschrummet är golvbrunn placerad för nära vägg och vilket är en avvikelse från gällande branschregler och där rekommenderas det att göra rent golvbrunnen regelbundet för att förhindra eventuella stopp, det är nämligen då risken för eventuella fuktskador ökar.

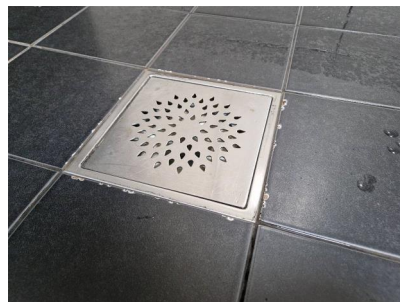
Mindre ytskiktsskador förekommer på klinker närmast golvbrunn.

Detta bedöms inte ha orsakats av underliggande skador.

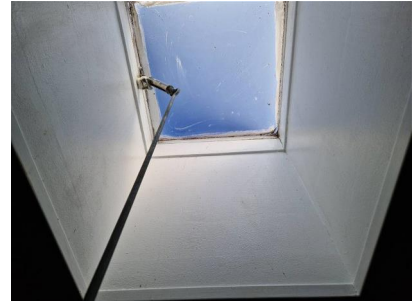
Missfärgningar noterades på trädetaljer runt takfönster.

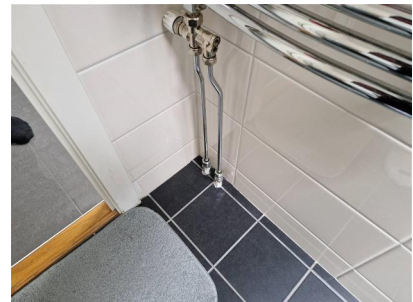
Rör genomföringar finns i golv.

Detta är en avvikelse från gällande branschregler.

Fuktindikering utförd utan anmärkning.

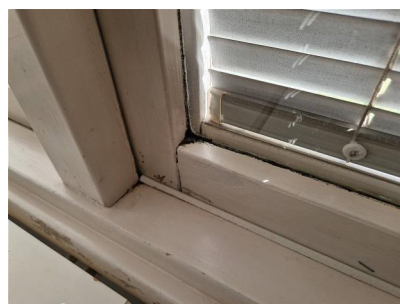
Missfärgningar noterades på fönster.

Detta bedöms bero på att ventilationen i utrymmet är bristfällig.

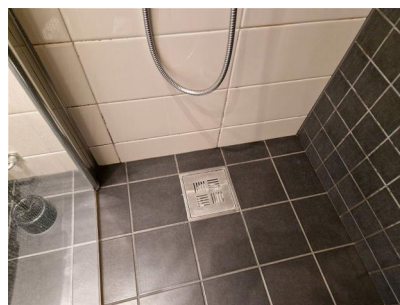
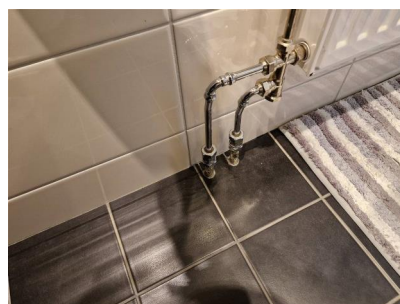
Golvbrunnen är placerad för nära vägg (ska vara minst ett avstånd på 200mm från vägg) och rörgenomföringar finns i golv.

Detta är avvikelser från gällande branschregler.

Fuktindikering utförd utan anmärkning.
