Besiktningssprotokoll

Anticimex Försäkringsbesiktning i samarbete med Fastighetsbyrån

Fastighetsbeteckning: Riksamiralen 3	
Fastighetsadress: Nämndemansbacken 6	
Postnummer: 128 38	Ort: Skarpnäck

Besiktningdatum: 2026-05-18	Protokollnummer: 69685008
Temperatur: 15 °C	Väderlek: Sol
Tekniker: Peter Hilmgård	
E-post: peter.hilmgard@anticimex.se	
Kontor: Stockholm Syd	
Närvarande: Säljarna.

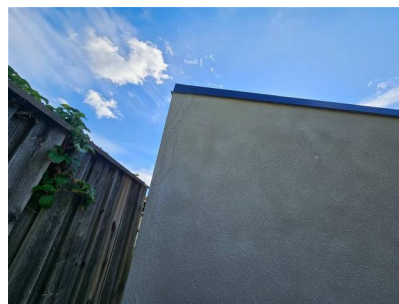
Utvändigt / Fasad

Trädetaljer är i behov av målning/underhåll ställvis.

Fasadbeklädnad och träkonstruktioner där målningsbehov finns riskerar att få fukt- och rötskador på grund av sämre vattenavvisande förmåga. För att öka livslängden på fasadbeklädnaden rekommenderas målning och underhåll.

Spricka/lagning noteras på gavel vid baksida.

Bedöms inte lett till bakomvarande skada.

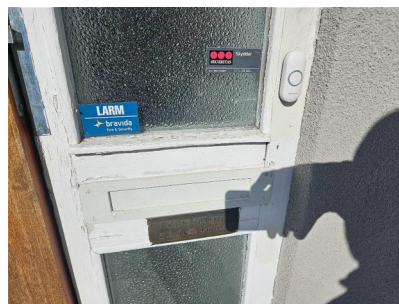
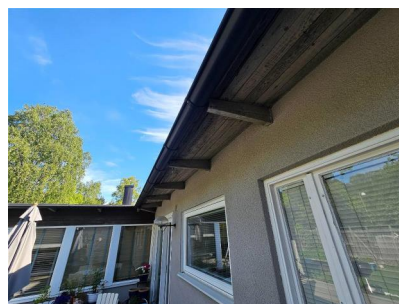
Utvändigt / Fönster

Äldre fönster har mindre underhållsbehov i övrigt inget att notera.

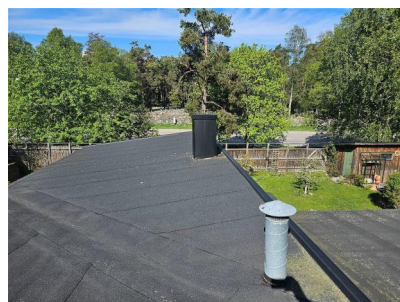
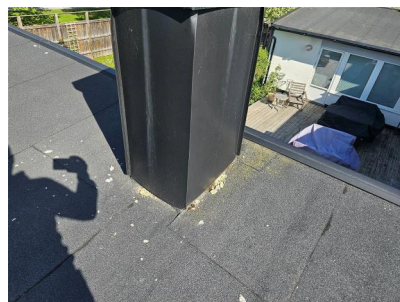
Utvändigt / Tak

Takpappen är äldre.

Tätskiktet på ett platt/låglutande tak har enligt vår bedömning en begränsad livslängd. Eftersom takpappen är äldre har det ett minskat motstånd mot vattengenomträngning. Detta i sin tur kan leda till att takkonstruktionen drabbas av fuktskador.

Noteras att skorstenen vittrar sönder.

Takfot noteras med underhålls/målningsbehov.

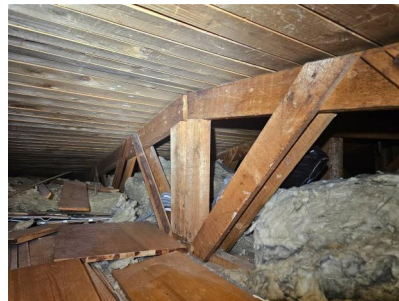
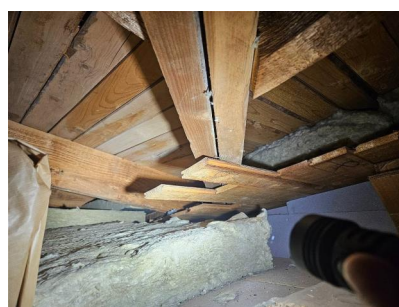
Utvändigt / Vind

Vid kontroll av vinden har fuktvärden under kritisk fuktnivå för mikrobiell tillväxt uppmätts, dock finns mikrobiell påväxt på underlagstak.

Fuktkvoten i underlagstak/takbjälkar uppmättes till 12 %.

Den upptäckta mikrobiella påväxten på underlagstaket är ett tecken på att vinden har tillförts eller tillförs fukt inifrån bostaden. Observera att besiktning av bostadens ventilationssystem inte har ingått i uppdraget.

Vind enbart besiktad från lucka i klädkammare och vid garage. Ej krypbar samt saknas landgångar.

Ställvis noteras isolering tryckt mot yttertak.

För att komma tillrätta med detta kan fukttillförseln inifrån bostaden behöva minskas. Det kan göras genom att ventilationen i bostaden förbättras samt att eventuella otätheter i vindsbjälklaget (tak-/väggvinklar, taklucka med mera) tätas. Läs Anticimex faktablad om uppvärmda vindsutrymmen för tips och råd.

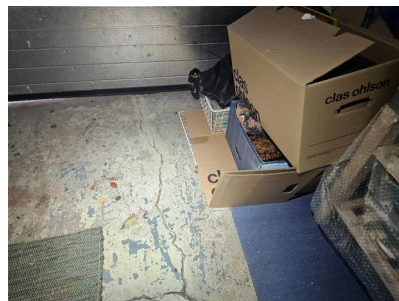
Entréplan / Garage

Betongplatta är sprucken.

Kontakt med fackman rekommenderas för kontroll och eventuell åtgärd
