# Besiktningsprotokoll

Anticimex Försäkringsbesiktning i samarbete med Fastighetsbyrån

| Fastighetsadress:<br>Svängen 17 | |

| Besiktningsdatum:<br>2026-05-22 | Protokollnummer:<br>69695108 |

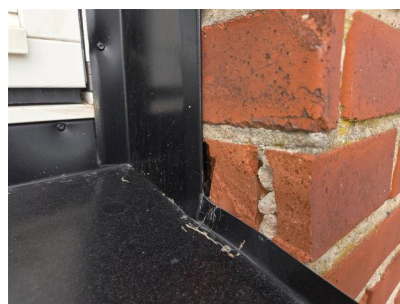
Otätheter noteras vid smygplåt på fönster mot norr.

Bristen medför ökad risk att vatten kan tränga ner i bakomliggande konstruktion med fuktrelaterade skador som möjlig följd.

Tröskelbleck saknas under dörr.  
Se vidare under insamlingar och upplysningar.

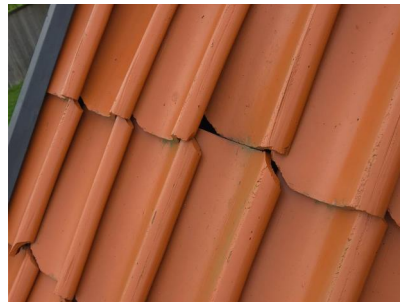
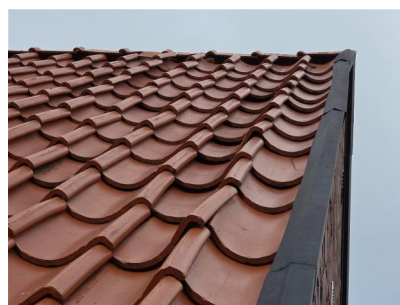
Yttertaket är äldre.  
Tegelpannor är bitvis kantstötta och ligger lokalt ojämnt och otätheter finns.  
Nocktätning finns inte mellannockpannan och översta pannraderna.  
Fogsläpp/otätheter noteras lokalt i skorstenen.

Bristerna medför ökad risk att vatten kan tränga ner i bakomliggande konstruktion med fuktrelaterade skador som möjlig följd.

Takpannor, plåtdetaljer och underlagskivor har enligt vår bedömning en begränsad livslängd. Eftersom husets taktäckning är äldre har det ett minskat motstånd mot vatteninträngning. Detta i sin tur kan leda till fuktskador på träläkt och vidare ner i underliggande konstruktioner.

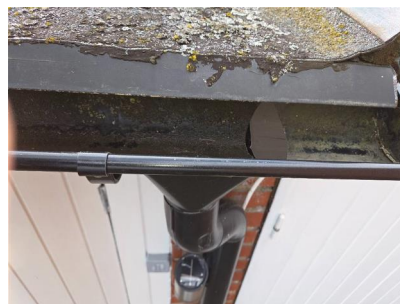
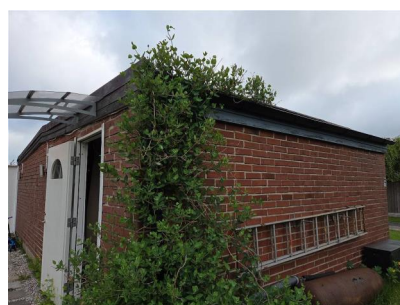
Hängrännan mot norr är inte korrekt anslutet till stupröret och lövsilar finns inte.  
En växt finns i anslutning till fasaden som växer upp i hängrännan.

Bristerna kan medföra en ökad fuktbelastning på grundmur/sockel som i sin tur kan leda till fuktrelaterade skador.

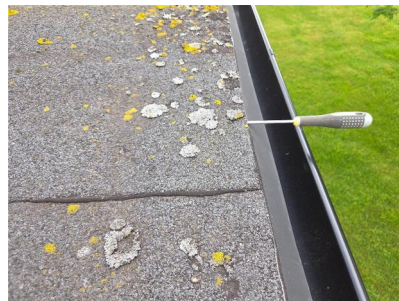
Takpappen bedöms vara äldre.  
Otätheter noteras vid takpappens anslutning mot takfotsplåten.  
Rost och färgsläpp förekommer på plåtdetaljer.

Tätskiktet på ett platt/låglutande tak har enligt vår bedömning en begränsad livslängd. Eftersom takpappen är äldre har det ett minskat motstånd mot vattengenomträngning. Detta i sin tur kan leda till att takkonstruktionen drabbas av fuktskador.

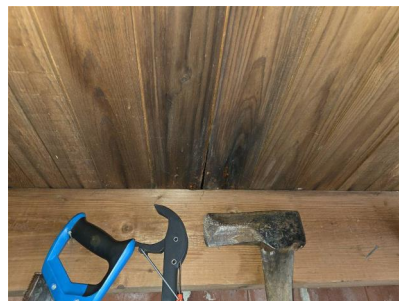
Rötskador noteras i fasadens nedre del intill förrådsdörren mot norr.  
Torrspäckor noteras bitvis på vindskivorna.  
I förrådets tak finns en lokal missfärgning och rötskada i råsponten.  
Vid fuktindikering mot missfärgningen kunde inga förhöjda fuktindikationer påvisas.  
Se vidare under insamlingar och upplysningar.

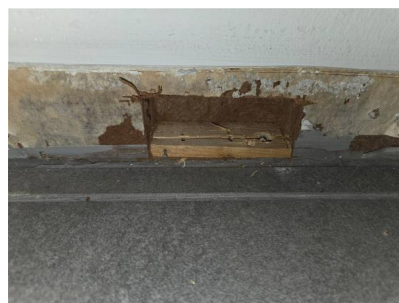
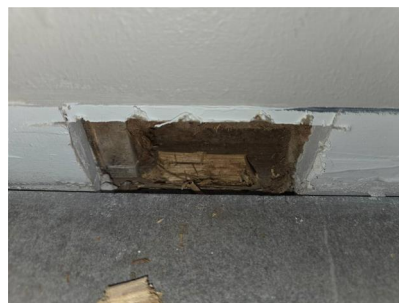
Kontroll av konstruktion: Ett provhål togs upp i nederkant av ytterväggen mot öster i köket. Syllen består av tillsynes obehandlat trä och ligger med sin undersida cirka 5 cm under betongplattans överkant. Det går inte att avgöra om syllen är placerad på en fuktspärr. Ingen avvikande lukt kändes från provhålet.

Fuktkvoten i syllen uppmättes till 12%.

Ett till provhål togs upp i nederkant av innerväggen mellan entréhallen och sovrummet. Syllen består av tillsynes obehandlat trä och ligger med sin undersida i nivå med betongplattans överkant, det går inte att avgöra om syllen är placerad på en fuktspärr. Ingen avvikande lukt kändes från provhålet.

Fuktkvoten i syllen uppmättes till 9%

Risk för mikrobiell tillväxt föreligger om den relativa fuktigheten (RF) i den omgivande luften är över 75% vilket i gran och furuvirke motsvarar en fuktkvot (FK) på ca 17%. Vid en långvarig fuktkvot på >28% finns risk för rötskador.

Syllkonstruktioner både i ytterväggar och i innerväggar som är utförda med felaktigt fuktskydd eller ligger i direkt kontakt med betongplattan kan på grund av naturlig fuktpåverkan avge obehaglig lukt. Detta kan i sin tur leda till att en avvikande lukt sprids till boendemiljön.

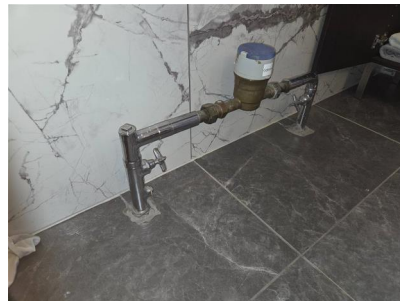
Klämringen i golvbrunnen är lös och tätskiktet är inte korrekt anslutet till golvbrunnen samt att rörgenomföringar finns i golvet.

Bristerna medför att vatten kan tränga ner i omkringliggande konstruktioner med fuktskador som följd.

När rörgenomföringar finns i golv är det inte utfört enligt Boverkets byggregler, gällande branschregler samt monteringsanvisningar för samtliga material. Om dessa regler och anvisningar inte följs och en skada inträffar riskerar man att få en nedsatt eller utebliven skadeersättning från sitt försäkringsbolag (villahem).

Vid fuktindikering i utrymmet kunde inga förhöjda fuktindikationer påvisas.
