Fastighetsuppgifter

Minnesstenen 3

Sundhetsvägen 6

Uppdragsnummer	G38395
Besiktningdatum	2026-05-21
Besiktningföretag	OBM Kronoberg AB
Besiktningförrättare	Pauline Petersson
Närvarande	Fastighetsägaren
Giltig till och med	2027-05-21

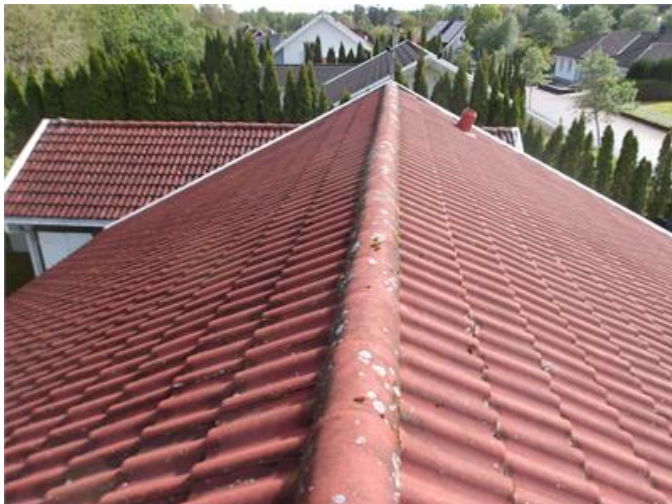
Både huset och carporten har sadeltak klädda med betongpannor, huset har undertak av Plywood och carporten har undertak av trä och underlagspapp/duk. Mosspåväxt bör rensas bort regelbundet från takpannorna. Vindskiveplåt till ena sidan på husets tak täcker bristfälligt över takpannorna, risk finns för ökad fuktbelastning på underliggande konstruktioner. Med ett undertak av Plywood ställs det krav på tätheten av den yttre panntäckningen. Det rekommenderas kontrollera takpannorna regelbundet.

Sadeltak klätt med betongpannor, se vidare under kommentarer och riskanalys på sida 4.

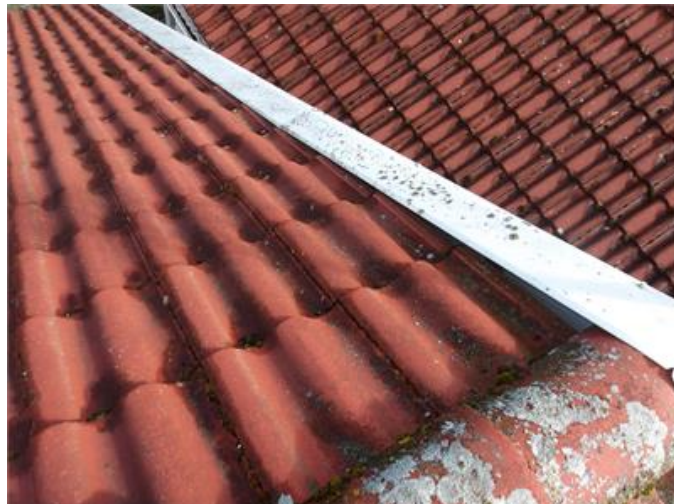
Vindskiveplåt till ena sidan på husets tak täcker bristfälligt över takpannorna, risk finns för ökad fuktbelastning på underliggande konstruktioner.

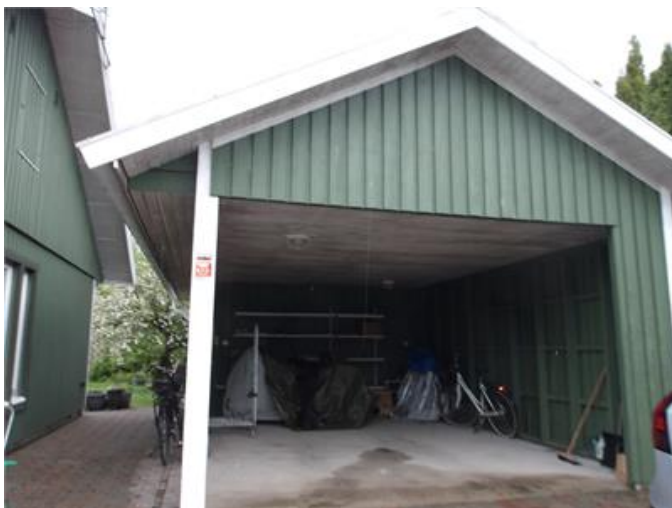
Fristående carport med förråd

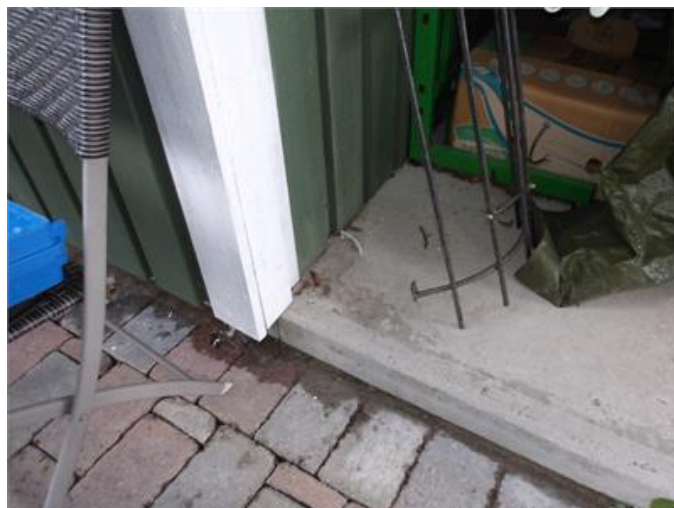
Betongplatta till carport som ansluter till förrådsdel med reglade väggar kan vara en risk då betongplattan kan leda fukt/vatten in till förrådets konstruktion med fuktskador som följd. Det rekommenderas undvika vattenbegjutning på betongplattan i carporten. Stickprovskontroll har utförts invändigt i förrådet, se i bilagan på sida 6.

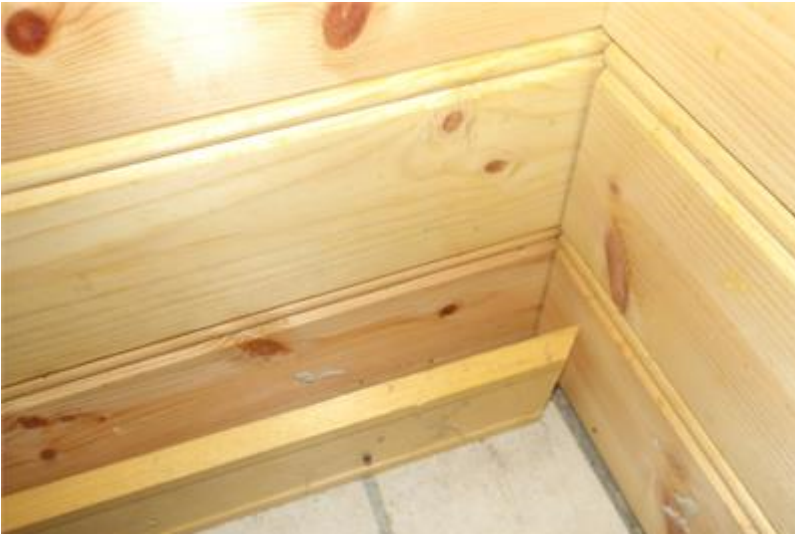
Kontrollen är utförd bakom golvlister i förrådet mot yttervägg till carporten.
Kontroll av konstruktion visade fuktkvot på ca 15% i syllregel till yttervägg. Det kritiska gränsvärdet för mikrobiell tillväxt brukar anges till ca 16-17% fuktkvot (FK).

Notera att stickprovsmässig undersökning är utförd och högre fuktkvoter kan förekomma på andra delar i konstruktionen.
