# Besiktningsprotokoll

Anticimex Försäkringsbesiktning i samarbete med Fastighetsbyrån

| Fastighetsadress:<br>Othem Othemars 302 | |

| Besiktningsdatum:<br>2026-05-12 | Protokollnummer:<br>69684756 |

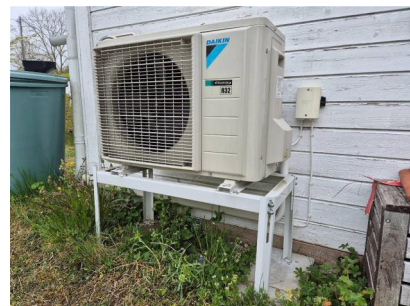
Kondensvatten från luftvärmepumpens utedel leds inte bort från husgrunden.

Detta medför ökad risk för att vatten tränger in i anslutande konstruktioner, vilket i sin tur kan leda till fuktrelaterade skador. Observera att besiktning av byggnadens värmesystem eller värmepumpen inte har ingått i uppdraget.

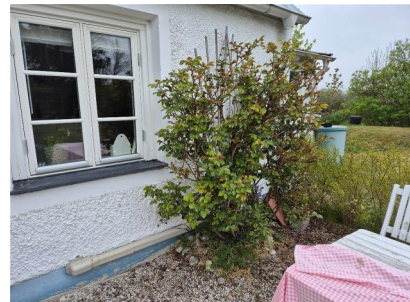
Viss växtlighet finns i anslutning till byggnaden.

När det finns rabatter och växter nära byggnaden finns risk att fukt stannar kvar i väggarna. Detta kan i sin tur orsaka invändiga fuktskador. Växternas rötter kan också skada grundmuren.

Området närmast huset rekommenderas att vara fritt från växtlighet.

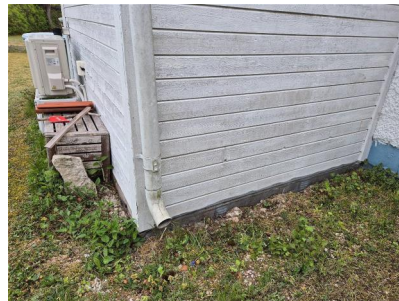
Plintgrund (tillbyggnad förråd/pannrum) gick ej att besikta då åtkomst saknas och provborrhål via golvkonstruktion invändigt gick ej att utföra pga klinker som ytskikt. Genom begränsad okulär kontroll via ventiler från baksida fanns inget att notera och normal lukt upplevdes.

Plintgrunder är en konstruktion som ventileras via uteluft. Detta medför att fuktbelastningen perioder på året naturligt överstiger kritiska värden för mikrobiell tillväxt. Golvbjälklaget ovan den uteluftsventilerade grunden riskerar på grund av naturlig fuktpåverkan att drabbas av fuktskador. Detta i sin tur kan leda till mikrobiella skador (angrepp av mikroorganismer, rötsvampar etc.) som kan resultera i att mikrobiell lukt sprids till boendemiljön.

Rekommenderar kompletterande besiktning när grundläggningen är åtkomlig.

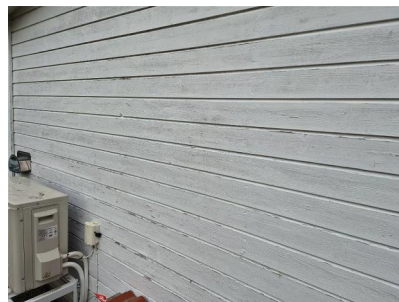
Fasadpanelen är i behov av målning/underhåll.

Fasadbeklädnad och träkonstruktioner där målningsbehov finns riskerar att få fukt- och rötskador på grund av sämre vattenavvisande förmåga. För att öka livslängden på fasadbeklädnaden rekommenderas målning och underhåll.

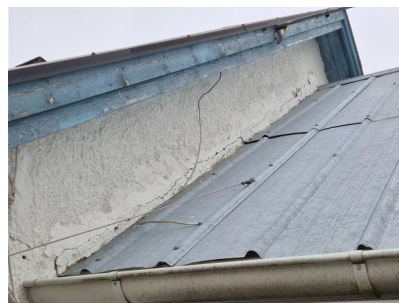
Vissa sprickor finns i fasaden/putsen.

Dessa bedöms inte ha lett till bakomliggande skador men kan leda till fukt- och frysskador i konstruktionen.

Rekommenderar att täta sprickor.

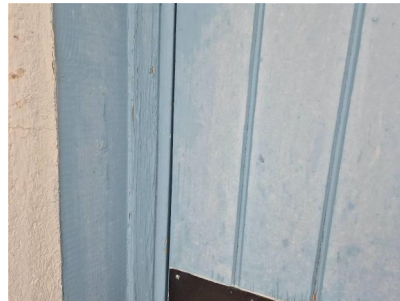
Dörr är i visst behov av målning/underhåll.

Dörrar och karmar där målningsbehov finns riskerar att få fukt- och rötskador på grund av sämre vattenavvisande förmåga.

För att öka livslängden på dörr rekommenderas målning och underhåll.

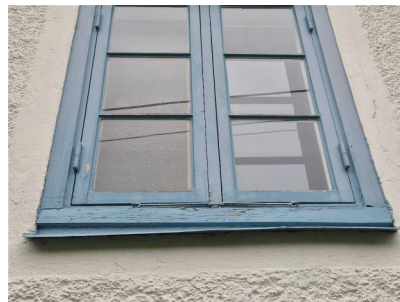
Fönster är i behov av målning/underhåll.

Fönsterbågar och fönsterkarmar där målningsbehov finns riskerar att få fukt- och rötskador på grund av sämre vattenavvisande förmåga.

För att öka livslängden på fönster rekommenderas målning och underhåll.

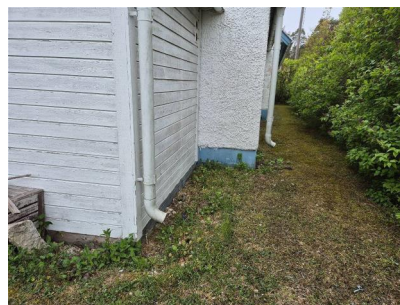
Stuprör avslutas nära husliv.

Stuprör som avslutas intill husliv (ovan mark) kan medföra en ökad fuktbelastning på grundmur/sockel med fuktrelaterade skador som följd.

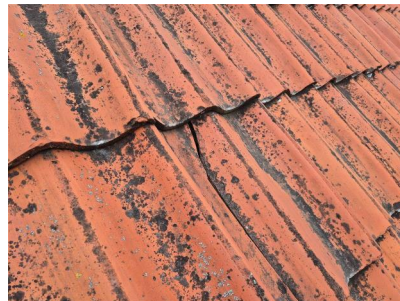
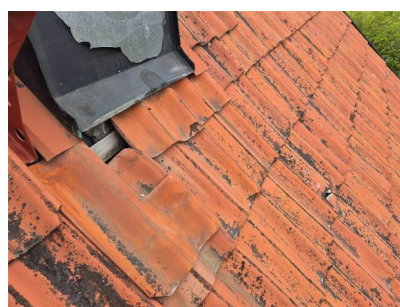
- Enstaka takpannor är skadade och/eller hamnat ur position.

Då det förekommer skadade/spruckna takpannor finns det risk för fuktskador på underliggande konstruktioner.

Rekommenderar att byta skadade pannor och rätta till de som hamnat ur position.

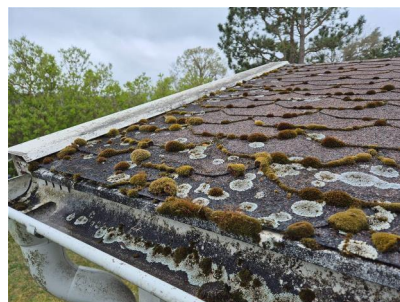
- Viss mosspåväxt finns.

Mossa som växer på taket kan leda till att taktäckningen har ett minskat motstånd mot vatteninträngning. Detta i sin tur kan leda till fuktskador på träläkt och takkonstruktionen vilket kan resultera i mikrobiella skador (angrepp av mikroorganismer).

För att öka livslängden på taket rekommenderas att mossan tas bort.

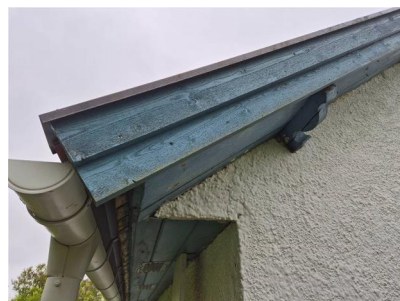
- Takets träkonstruktioner så som takutsprång och vindskivor är i visst behov av målning/underhåll.

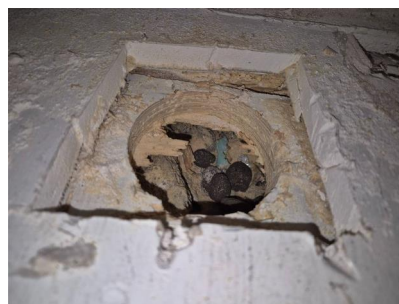
Vid kontroll av konstruktionen i torpargrund via provborrhål i kök (skafferi) uppmättes fuktvärden under kritisk fuktnivå för mikrobiell tillväxt och normal lukt upplevdes.

Golvbjälklaget ovan den uteluftsventilerade torpargrunden riskerar att drabbas av fuktskador på grund av naturlig fuktpåverkan. Detta kan i sin tur leda till mikrobiella skador (angrepp av mikroorganismer) som kan leda till att mikrobiell lukt sprids till boendemiljön.

Fuktkvoten uppmättes till ca 13% i golvspånskiva.

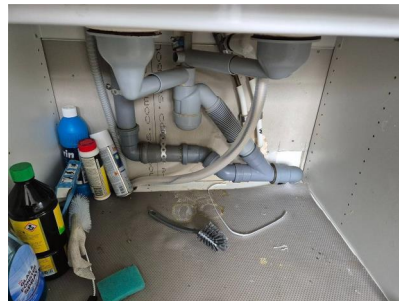
Fuktskydd saknas under kyl/frys samt korrekt installerat/tätat fuktskydd saknas i diskbänkskåp.

Utan fuktskydd är det svårt att upptäcka läckage från rörledningar. Vatten kan då tränga in i omkringliggande konstruktioner och orsaka fuktskador.

För att upptäcka eventuella läckage, installera ett fuktskydd.

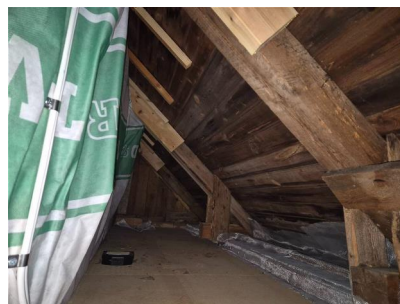
Vid kontroll av sidovinden uppmättes fuktvärden under kritisk fuktnivå för mikrobiell tillväxt och en normal lukt upplevdes. Fuktkvoten i underlagstak/takbjälkar uppmättes till ca 7%.

Vissa missfärgningar finns på underlagstak vilket anses normalt med tanke på att taket inte har någon papp under tegelpannor.

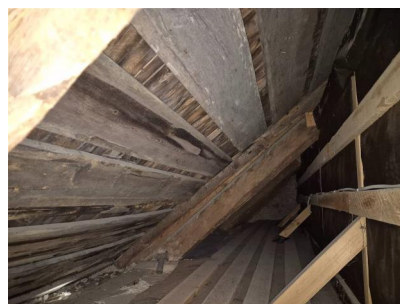
Vid kontroll av sidovindar uppmättes fuktvärden under kritisk fuktnivå för mikrobiell tillväxt och en normal lukt upplevdes. Fuktkvoten i underlagstak/takbjälkar uppmättes till ca 9%.

Vissa missfärgningar finns på underlagstak vilket anses normalt med tanke på att taket inte har någon papp under tegelpannor.
