Besiktningssprotokoll

Anticimex Försäkringsbesiktning i samarbete med Fastighetsbyrån

Fastighetsbeteckning: Backeböl 1:516	
Fastighetsadress: Lillsvängen 7	
Postnummer: 132 51	Ort: Saltsjö-Boo

Besiktningdatum: 2026-05-22	Protokollnummer: 69714444
Temperatur: 17 °C	Väderlek: Sol
Tekniker: Daniel de Luca	
E-post: Daniel.De.Luca@anticimex.se	
Kontor: Stockholm Syd	
Närvarande: Fastighetsägare Daniel de Luca, Anticimex tel. 076 496 05 49

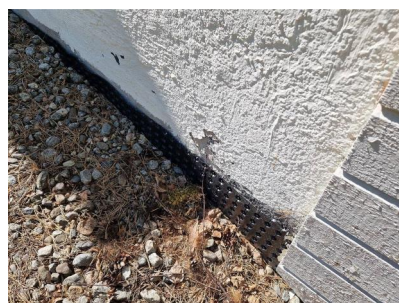
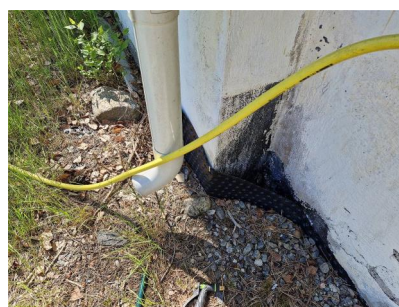
Växter finns lokalt i anslutning till byggnaden.

När det finns rabatter och växter nära byggnaden finns risk att fukt stannar kvar i väggarna. Detta kan i sin tur orsaka invändiga fuktskador. Växternas rötter kan också skada grundmuren och sätta dräneringsledningen ur funktion.

Utvändigt fuktskydd ligger oskyddat ovan mark.

Risk finns att det utvändiga fuktskyddet skadas och funktionen försämras.

Området närmast huset rekommenderas att vara fritt från växtlighet.

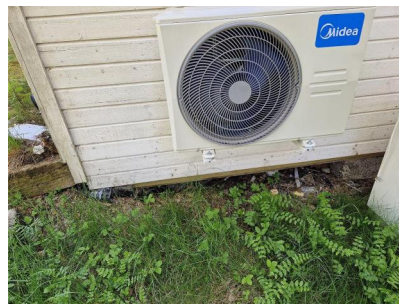
Kondensvatten från luftvärmepumpens utedel leds inte bort från husgrunden.

Detta medför ökad risk för att vatten tränger in i anslutande konstruktioner, vilket i sin tur kan leda till fuktrelaterade skador. Observera att besiktning av byggnadens värmesystem eller värmepumpen inte har ingått i uppdraget.

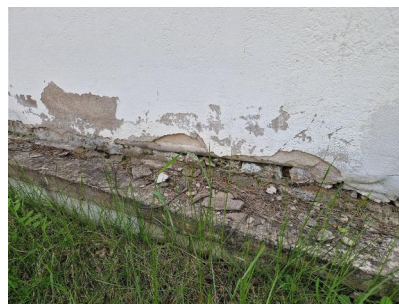
Sprickor och puttsläpp finns i sockel.

Vi rekommenderar en fördjupad undersökning utförs av fackman för att bedöma orsak och omfattning.

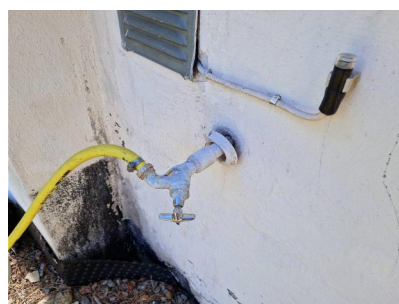
Vattenutkastaren är inte frostsäker.

När vattenutkastaren inte är frostsäker ökar risken för att den ska frysa sönder och orsaka vattenskada.

Byt till självdränerande vattenutkastare vilket innebär att den är frostsäker.

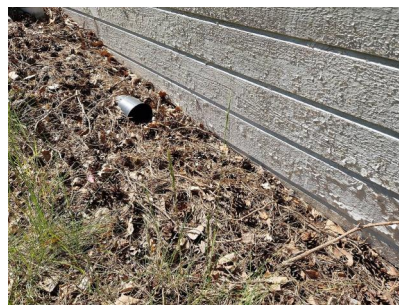
Enstaka panelbrädor har mindre rötskador. Lokalt sitter panelen för nära mark. Fasadpanelen är i behov av målning/underhåll.

Fasadbeklädnad och träkonstruktioner där målningsbehov finns riskerar att få fukt- och rötskador på grund av sämre vattenavvisande förmåga. För att öka livslängden på fasadbeklädnaden rekommenderas målning och underhåll. I samband med ommålning rekommenderas att de rötskadade panelbrädorna byts ut.

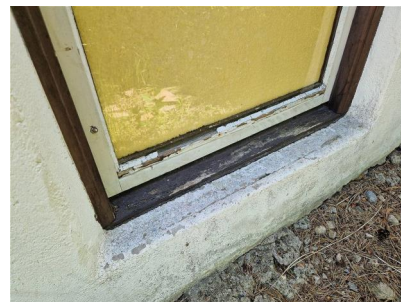
Tröskelbleck är otäta vid infästningar och det saknas tröskelbleck.

Eftersom tröskelblecken är otäta eller saknas finns risk att vatten rinner in i väggen vilket i sin tur kan leda till fuktskador i väggkonstruktionen.

Kontakta en fackman för rätt åtgärd och lösning.

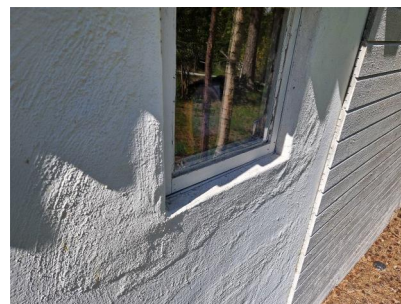
Fönsterbleck är otäta vid infästningar och på några fönster är blecken lösa samt så saknas det fönsterbleck på några fönster.

Eftersom fönsterblecken är otäta samt övriga brister som nämns ovan finns det en risk att vatten rinner in i väggen vilket i sin tur kan leda till fuktskador i väggkonstruktionen.

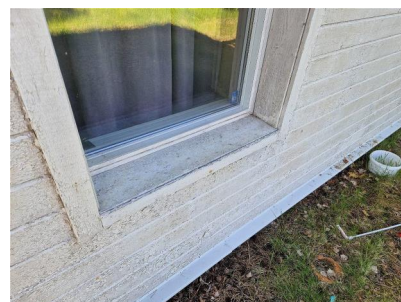
Fönster är i behov av målning/underhåll.

Fönsterbågar och fönsterkarmar där målningsbehov finns riskerar att få fukt- och rötskador på grund av sämre vattenavvisande förmåga.

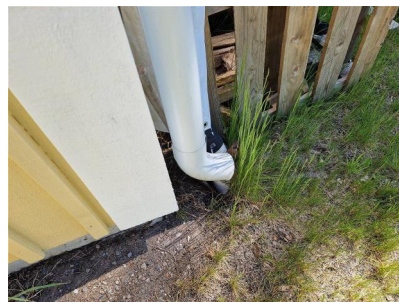
Stuprör avslutas nära husliv.

Stuprör som avslutas intill husliv (ovan mark) kan medföra en ökad fuktbelastning på grundmur/sockel med fuktrelaterade skador som följd.

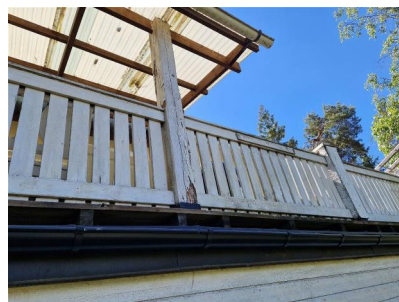
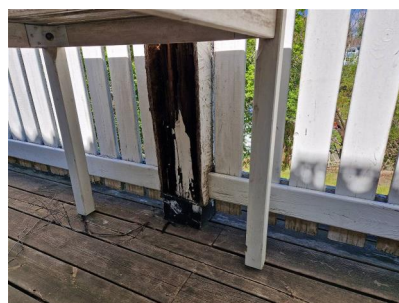
Rötskador finns i balkongräcket och stolpar.

Rötskador i balkong och balkongräcke är ett tecken på bristande fuktskydd och hög fuktpåverkan.

Kontakta en fackman för rätt åtgärd och lösning.

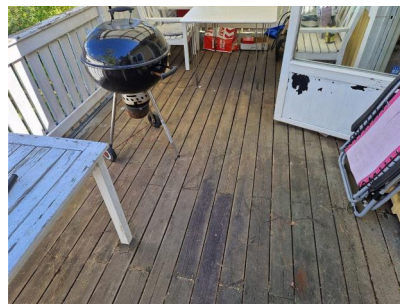
Tätskikt/tak under trallen gick inte att besiktiga.

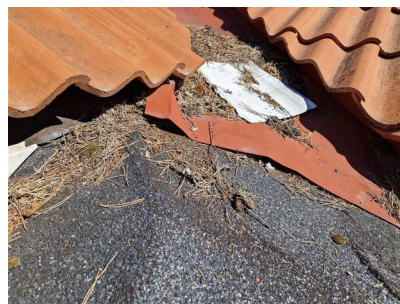
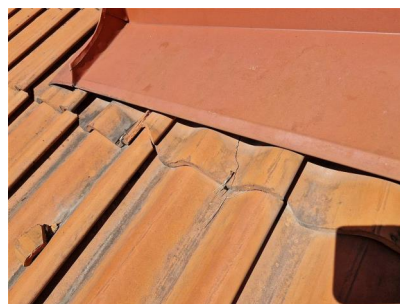
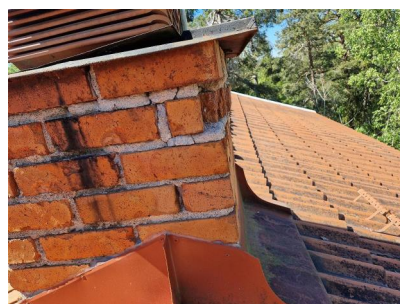
Rännalsplåt glipar något mot pappta och skräp finns i rännal. Skorsten har underhållsbehov och enstaka trasiga takpannor finns.

Detta kan leda till fuktskador i bakomliggande konstruktioner.

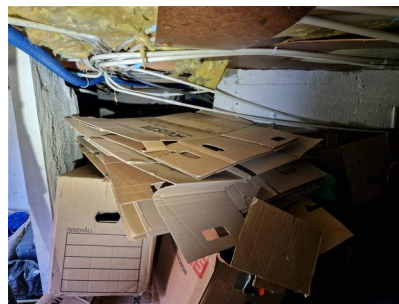
Krypgrunden var vid besiktningstillfället ej besiktningsbar på grund av lösöre framför lucka.

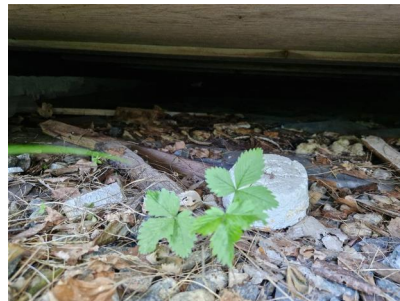
Plintgrundens är ej besiktningsbar på grund av låg höjd.

Torpargrunder med bjälklag av organiskt material har ofta fuktskador på grund av naturlig fuktpåverkan. Detta kan resultera i mikrobiella skador (angrepp av mikroorganismer) och, i värsta fall, rötskador. Mikrobiell lukt kan då spridas till boendemiljön.

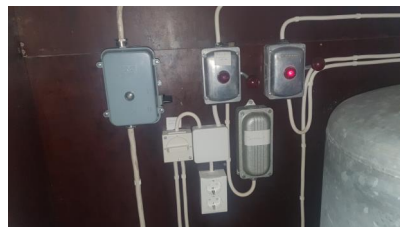
Elanläggningen i huset är delvis äldre.

Ojordat uttag och jordat uttag finns i samma utrymmen.

Äldre elanläggningar och elkablar är en säkerhetsrisk som kan orsaka både personskador och brand.

Kontakta en elektriker för kontroll och åtgärd.

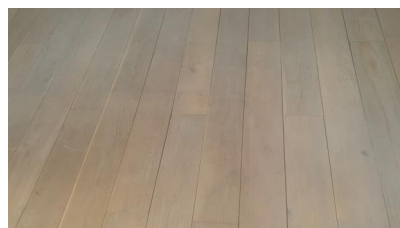
Noterar att parkettgolvet glidit isär.

Trägolvet är ett levande material som rör sig – springorna ökar och minskar alltså under olika delar av året

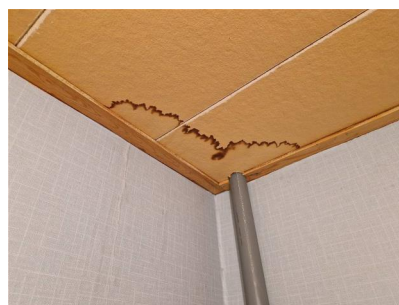
Taket har fuktfläck i klädkammare vid rörgenomföring.

Fuktfläckar kan bero på olika saker, och kan vara ett tecken på en tidigare eller en pågående fuktskada.

Vid besiktningstillfället var denna torr.

Vi rekommenderar en fördjupad undersökning för att bedöma orsak och omfattning.

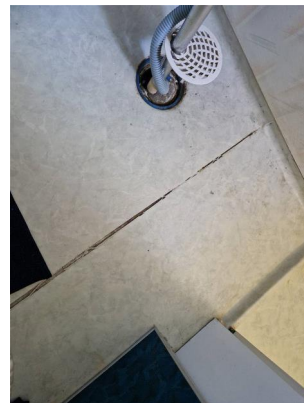
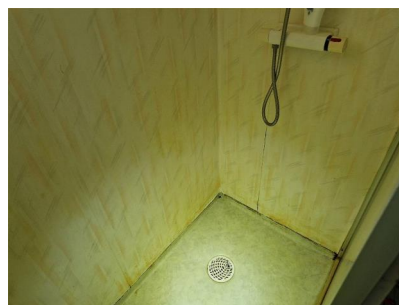
Utrymmet är äldre och har passerat tiden för sin tekniska livslängd. Noterar att mattskarvar på väggar och golv är defekta.

Renovering av utrymmet rekommenderas. Kontakta en behörig våtrumsentreprenör för en renovering. I samband med renoveringen bör omkringliggande konstruktioner kontrolleras för att upptäcka eventuella följdskador.

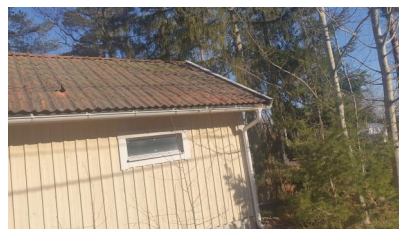
Växter/träd finns i anslutning till garaget.

När det finns rabatter och växter nära byggnaden finns risk att fukt stannar kvar i väggarna. Detta kan i sin tur orsaka invändiga fuktskador. Växternas rötter kan också skada grundmuren och sätta dräneringsledningen ur funktion.

Området närmast huset rekommenderas att vara fritt från växtlighet.

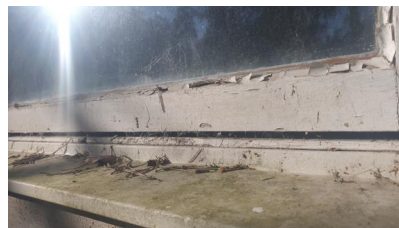
Fönster är i behov av målning/underhåll.

Fönsterbågar och fönsterkarmar där målningsbehov finns riskerar att få fukt- och rötskador på grund av sämre vattenavvisande förmåga.

För att öka livslängden på fönster rekommenderas målning och underhåll.

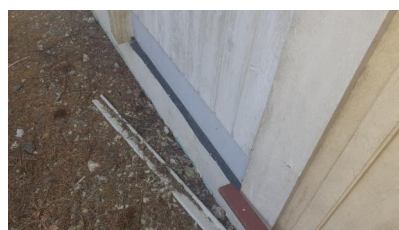
Tröskelbleck saknas under dörr.

Avsaknad av tröskelbleck medför att det finns risk för att vatten kan rinna in och orsaka fuktskador på tröskel och/eller i kringliggande vägg och bjälklag.

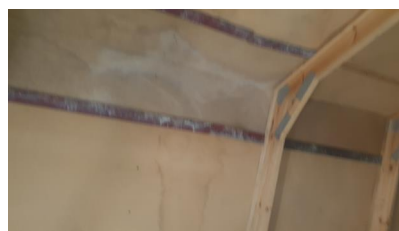
Träfiberskivor har fuktfläckar och noterar att det förekommer trasiga takpannor. Vindskivor är i behov av målning/underhåll. Mosspåväxt finns på takpannor.

Fuktfläckar kan bero på olika saker, och kan vara ett tecken på en tidigare eller en pågående fuktskada.

Vi rekommenderar en fördjupad undersökning för att bedöma orsak och omfattning av ovan nämnda brister.
