Besiktningssprotokoll

Anticimex Försäkringsbesiktning i samarbete med Fastighetsbyrån

Fastighetsbeteckning: Gesunda 132:2 & Gesunda 132:3	
Fastighetsadress: Koxtäppvägen 8	
Postnummer: 79290	Ort: Sollerön

Besiktningdatum: 2026-05-25	Protokollnummer: 69703710
Temperatur: 11 °C	Väderlek: Halvklart
Tekniker: Per Ljungberg	
E-post: per.ljungberg@anticimex.se	
Kontor: Falun	
Närvarande: Fastighetsägare

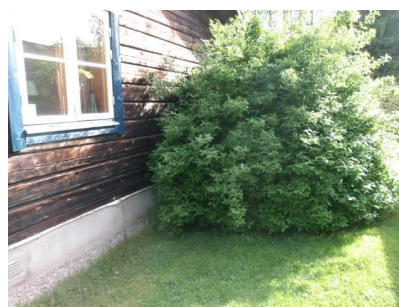
Växter finns i anslutning till byggnaden.

När det finns rabatter och växter nära byggnaden finns risk att fukt stannar kvar i väggarna. Detta kan i sin tur orsaka invändiga fuktskador. Växternas rötter kan också skada grundmuren och sätta dräneringsledningen ur funktion.

Mindre sprickor finns i sockel.

Dessa bedöms inte ha lett till bakomliggande skador.

Området närmast huset rekommenderas att vara fritt från växtlighet.

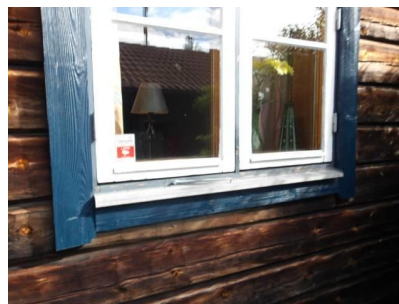
Vanligt underhållsbehov på enstaka fönster, målning.

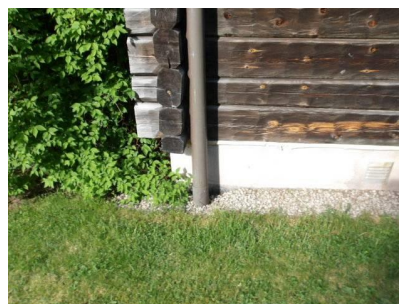
Lövsilar finns inte.

När det saknas lövsilar så finns det risk att det blir stopp i dagvattenledningen.

För att hindra stopp i dagvattenledningarna rekommenderas komplettering av lövsilar.

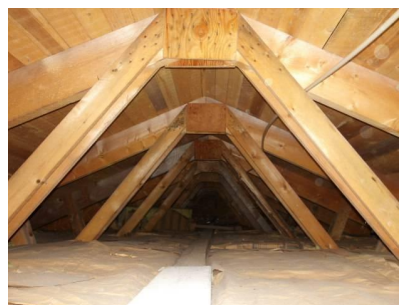
Vid kontroll av vinden uppmättes fuktvärden under kritisk fuktnivå för mikrobiell tillväxt och en normal lukt upplevdes. Fuktkvoten i underlagstak/takbjälkar uppmättes till 10 %.

Det finns risk för mikrobiell tillväxt om den relativa fuktigheten (RF) i den omgivande luften är över 75 %. I furuvirke motsvarar det en fuktkvot (FK) på 17 %.

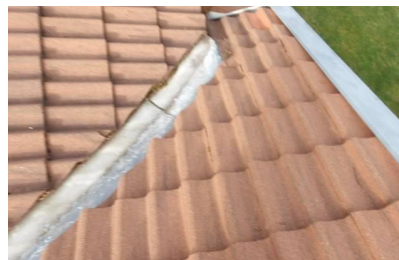
Yttertaket är äldre.

Takpannor, plåtdetaljer och underlagspapp har enligt vår bedömning en begränsad livslängd. Eftersom husets taktäckning är äldre har det ett minskat motstånd mot vatteninträning. Detta i sin tur kan leda till fuktskador på träläkt och vidare ner i underliggande konstruktioner.

Underlagspapp ej uppvikt mot vindskiva.

Takpannor är skadade.

Då det förekommer skadade/spruckna takpannor finns det risk för fuktskador på underliggande konstruktioner.

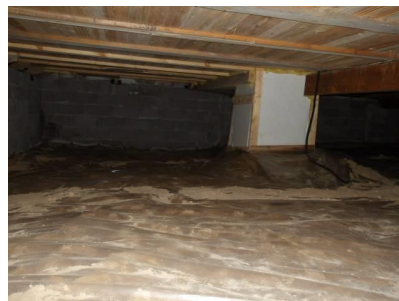
Vid kontroll av konstruktionen i krypgrund uppmättes fuktvärden under kritisk fuktnivå för mikrobiell tillväxt och normal lukt upplevdes.

Golvbjälklaget ovan den uteluftsventilerade krypgrunden riskerar att drabbas av fuktskador på grund av naturlig fuktpåverkan. Detta kan i sin tur leda till mikrobiella skador (angrepp av mikroorganismer) som kan leda till att mikrobiell lukt sprids till boendemiljön. Fuktkvoten uppmättes till 13 %.

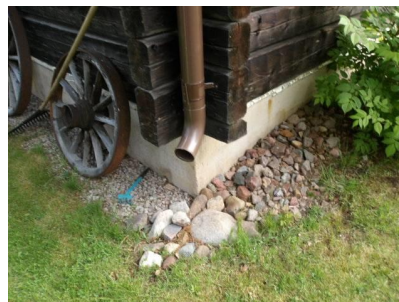
Vanligt underhållsbehov på ett fönster, målning.

Äldre garageport.
Rekommenderar att byta.

Stuprör avslutas nära husliv.

Stuprör som avslutas intill husliv (ovan mark) kan medföra en ökad fuktbelastning på grundmur/sockel med fuktrelaterade skador som följd.

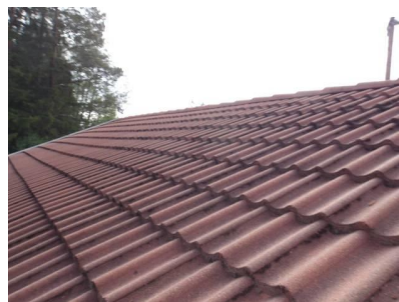
Yttertaket är äldre.

Takpannor, plåtdetaljer och underlagspapp har enligt vår bedömning en begränsad livslängd. Eftersom husets taktäckning är äldre har det ett minskat motstånd mot vatteninträngning. Detta i sin tur kan leda till fuktskador på träläkt och vidare ner i underliggande konstruktioner.

Underlagspapp ej uppvikt mot vindskiva.

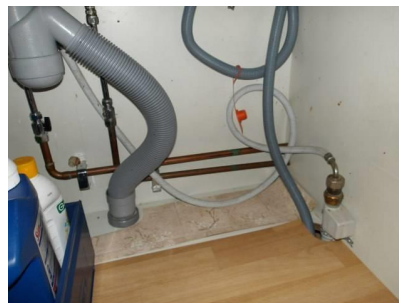
✎ Fuktskydd saknas i diskbänksskåp.

Utan fuktskydd är det svårt att upptäcka läckage från rörledningar. Vatten kan då tränga in i omkringliggande konstruktioner och orsaka fuktskador.

För att upptäcka eventuella läckage, installera ett fuktskydd.

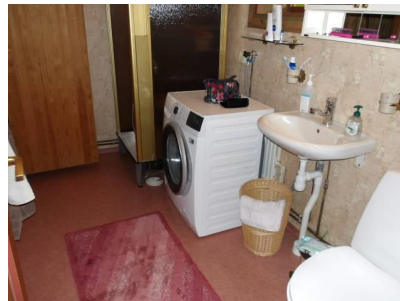
Våtutrymmet har äldre yt-/tätskikt.

Eftersom funktionen, som innebär att ytskiktet/tätskiktet ska vara vattentätt, kan vara nedsatt finns en ökad risk att vatten tränger igenom ytskiktet/tätskiktet med vattenskador i omkringliggande konstruktioner som följd.

Golvlut mot brunnen är bristfälligt utförd.
Plana ytor och bakfall noterades.
Rekommenderar att behålla duschkabin.

Våtrumsfläkt saknas.

Fuktindikering i utrymmet gav inga förhöjda fuktindikationer.

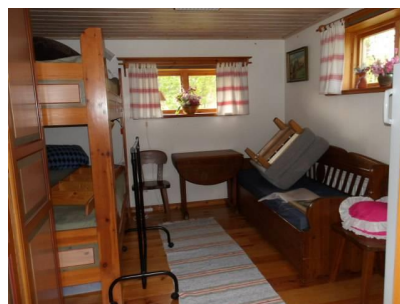
Betongplatta på mark med laminatgolv.

Golvkonstruktion och eventuella väggsvillar riskerar att drabbas av fuktskador på grund av naturlig fuktpåverkan om fuktskyddet är bristfälligt utförd alternativt saknas. Fuktvandring kan ske från marken genom betongen till organiskt material genom så kallad kapillärsugning och diffusion, vilket kan leda till skador med lukt av mikrobiell karaktär.

Ingen avvikande lukt kunde kännas vid besiktningen.
