Besiktningssprotokoll

Anticimex Försäkringsbesiktning i samarbete med Fastighetsbyrån

Fastighetsbeteckning: Oljebrunnen 4	
Fastighetsadress: Hammarkindsgatan 38	
Postnummer: 582 46	Ort: Linköping

Besiktningdatum: 2026-05-25	Protokollnummer: 69715618
Temperatur: 16 °C	Väderlek: Sol
Tekniker: Viktor Andersson	
E-post: Viktor.Andersson@anticimex.se	
Kontor: Linköping	
Närvarande: Fastighetsägare

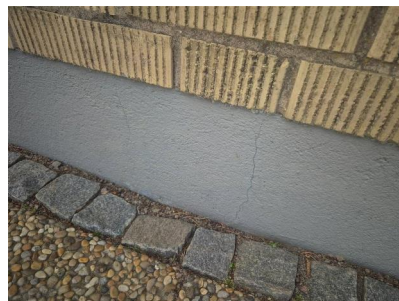
Utvändigt / Sockel

Mindre sprickor finns i sockel enligt förväntan sett till husets ålder.

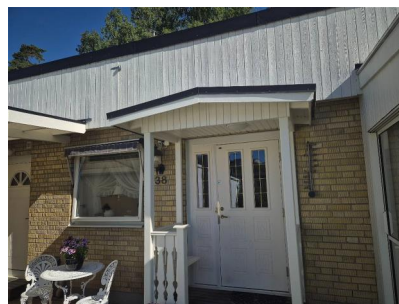
Utvändigt / Veranda

Hängrännor och stuprör finns inte.

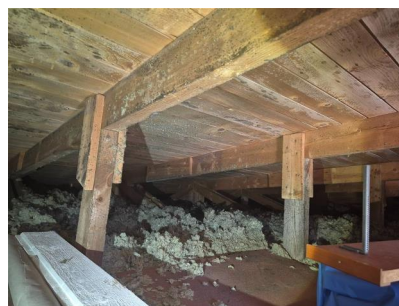
Utvändigt / Vind

På grund av att landgångar saknas och platsbrist har jag inte varit på hela vinden.

Det ligger brädor innanför lucka som jag krupit på.

Mindre missfärgning finns enligt förväntan. I övrigt noteras inga brister.

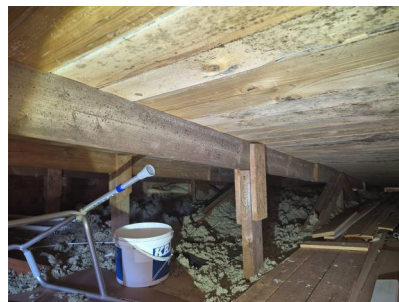
Vid kontroll av vinden uppmättes fuktvärden under kritisk fuktnivå för mikrobiell tillväxt.

Fuktkvoten i takbjälkar uppmättes till 8%.

Risk för mikrobiell påväxt föreligger om fuktkvoten överstiger 17%.

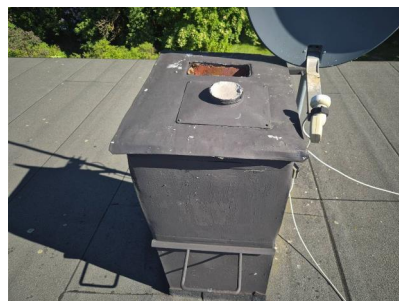
Utvändigt / Skorsten

Skorstenen saknar väderskydd.

Väderskydd kan monteras för att skydda mot nederbörd som annars kan orsaka fuktskador och frostsprängning i skorstenen/ murstocken.

Vi rekommenderar att du kontakter en plåtslagare för att ta reda på hur och om ett väderskydd ska monteras.

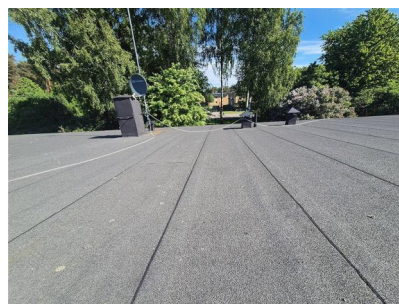
Utvändigt / Tak

Papptaket närmar sig sin tekniska livslängd på ca 20 år.

Taket bedöms vara i bra skick och ett takbyte anses inte nödvändigt i närtid.

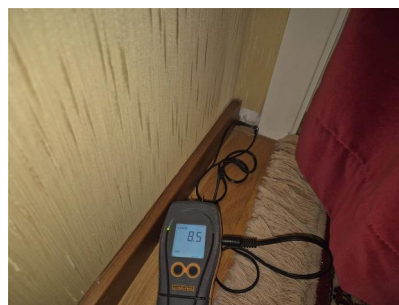
Entréplan / Allmänt

Undertrycksventilerad golvkonstruktion.

Inga ventilerade golvsocklar observeras.

Vid fuktkontroll av ytterväggssylen mot framsidan uppmättes en fuktkvot på 8%.

Risk för mikrobiell påväxt föreligger om fuktkvoten överstiger 17%.

Jag borrade ner i syllen intill ytterdörr där golvlist saknas.

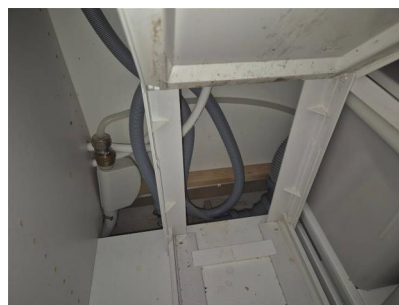
Entréplan / Kök

Fuktskydd saknas i diskbänksskåp och under kyl/frys.

Utän fuktskydd är det svårt att upptäcka läckage från rörledning. Vatten kan då tränga in i omkringliggande konstruktioner och orsaka fuktskador.

För att upptäcka eventuella läckage, installera ett fuktskydd.

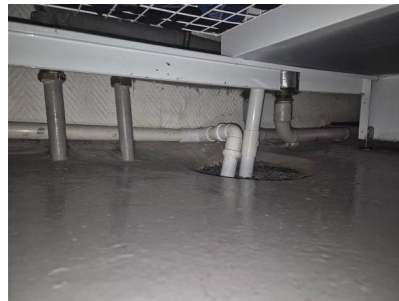
Entréplan / Tvättstuga

Gjutjärnsbrunnen är rostangripen.

Det finns heller inget tätskikt med uppvik mot angränsande väggar.

Det finns risk att golvbrunnen rostar sönder med fuktskador som följd.

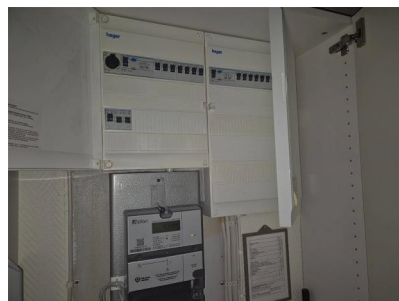
Jordfelsbrytare finns installerad vid elcentralen.

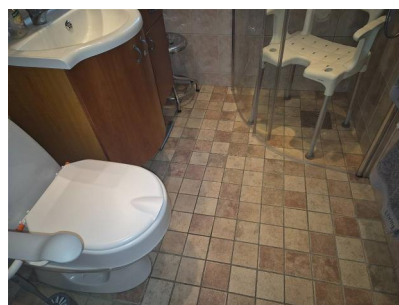
Entréplan / Dusch/Toalett

Rör genomföring finns i golv under handfat där rören även kommer upp snett i golvet.

Rör genomföringar i golvet medför en ökad risk för att vatten tränger ner i omkringliggande konstruktioner och orsakar fuktskador. Vid tiden för renoveringen fick rören, enligt dåtidens branschregler komma upp i golvet.

Normala fuktvärden indikerades mot klinker/kakel.

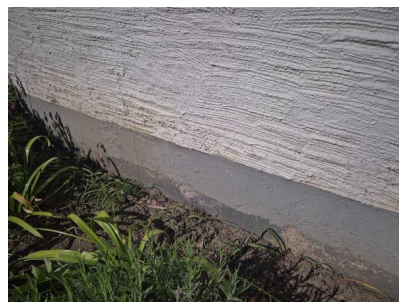
Utvändigt / Sockel

Mindre sprickor och färgsläpp finns i sockel enligt förväntan.

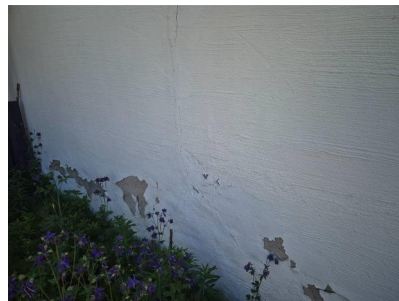
Utvändigt / Fasad

Spricka samt puts- och färgsläpp noteras på långsida mot grannen.

Jag rekommenderar kontakt med murare för kontroll och åtgärd.

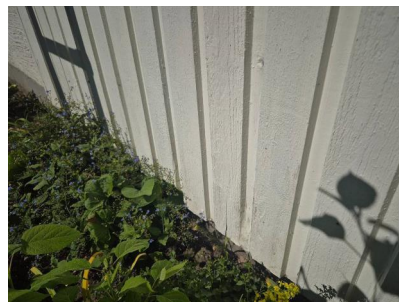
Träfasad på långsidan mot huset är i behov av underhåll.

Vissa panelbrädor är rötskadade. Rekommenderas att byta skadade brädor.

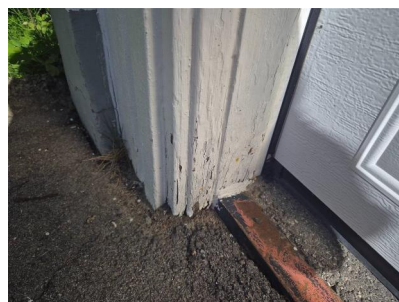
Utvändigt / Garageport

Rötskador finns i smyg intill garageport.

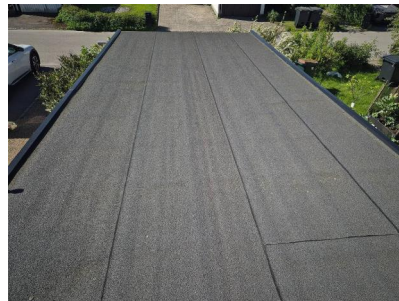
Utvändigt / Tak

Papptaket närmar sig sin tekniska livslängd på ca 20 år.

Taket bedöms vara i bra skick och ett takbyte anses inte nödvändigt i närtid.
