Assberg 7:7

Kåklevs lid 11

**Besiktningssuppgifter**

Uppdragsnummer	O32070
Besiktningsdatum	2026-05-13
Besiktningföretag	OBM Besiktning Väst AB
Besiktningförrättare	Jonas Väyrynen
Närvarande	Representant för DB.
Giltig till och med	2027-05-13

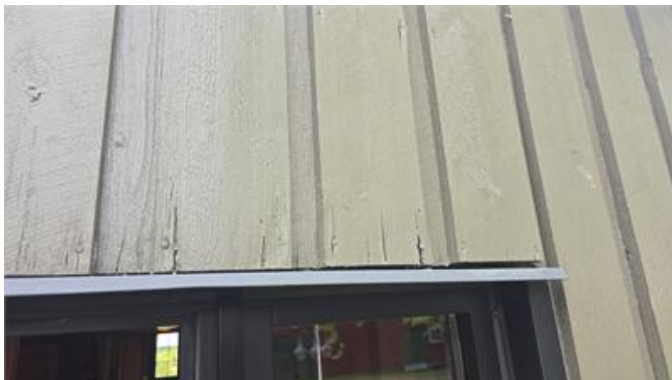
När det finns torrspäckor i fasadpanelen finns det en risk att vatten kan tränga in och orsaka skador som kan påverka byggnaden och inomhusmiljön negativt.

Exempelbild, rötskador och torrsprickor, fasadbrädor.

Det rekommenderas att byta ut rötskadade delar och kontrollera dess kringliggande konstruktioner för eventuella följdskador.

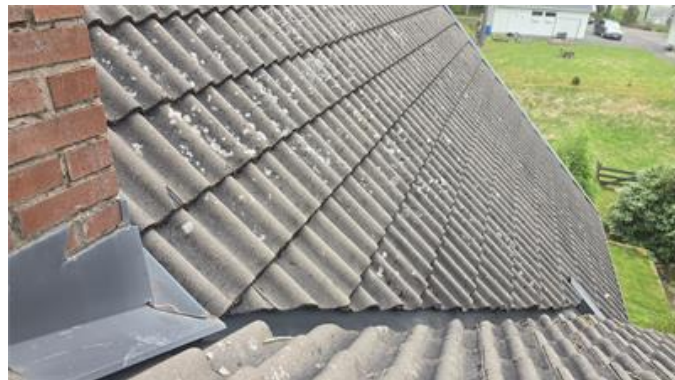
Då taktäckningen är av äldre standard har det ett minskat motstånd mot vatteninträning. Detta i sin tur kan leda till fuktskador på takkonstruktionen vilket kan påverka byggnaden och dess inomhusklimat negativt.

Översiktsgörning, del av yttertak. En skadad takpanna synlig.

Det rekommenderas att byta ut skadade takpannor.
