Mölnlycke 1:26

Höjdvägen 14

Uppdragsnummer	O32265
Besiktningsdatum	2026-05-25
Besiktningföretag	OBM Besiktning Väst AB
Besiktningförrättare	Kristian Rasmussen
Närvarande	Husägare
Giltig till och med	2027-05-25

## Byggnadsinformation

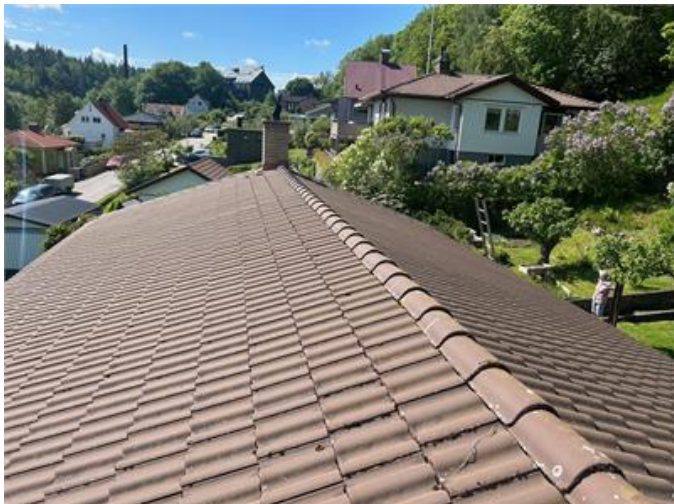
Överblicksbild yttertak.
