Besiktningssprotokoll

Fastighetsbeteckning: Bredaryd 6:123	
Fastighetsadress: Violvägen 10	
Postnummer: 33372	Ort: Bredaryd

Besiktningdatum: 2026-05-25	Protokollnummer: 69719970
Temperatur: 15 °C	Väderlek: Klart
Tekniker: Niklas Stockhaus	
E-post: niklas.stockhaus@Anticimex.se	
Kontor: Jönköping	
Närvarande: Fastighetsägare (del av tid)

Försäkringsbesiktning

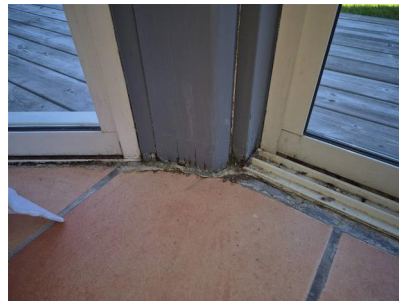
Utvändigt / Uterum

Rötskador finns i pelarens nederkant.

Rötskador i pelare är ett tecken på bristande fuktskydd/hög fuktpåverkan, som även kan leda till försämrad hållbarhet.

Vi rekommenderar en fördjupad undersökning för att bedöma orsak och omfattning.

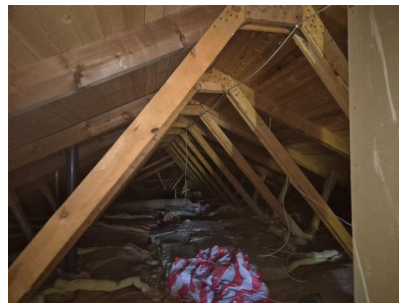
Utvändigt / Vind

Vid kontroll av vinden uppmättes fuktvärden under kritisk fuktnivå för mikrobiell tillväxt och en normal lukt upplevdes.

Fuktkvoten i underlagstak/takbjälkar uppmättes till 8 %.

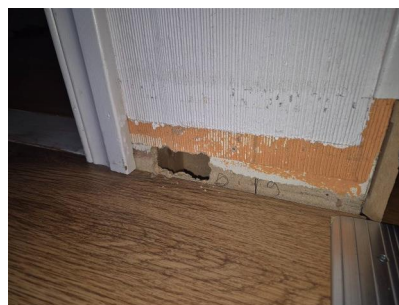
Entréplan / Allmänt

Vid kontroll av väggssyll i entréhall mot sovrum 1 och vardagsrum uppmättes fuktvärden under kritisk nivå för mikrobiell tillväxt och normal lukt upplevdes.

Fuktkvoten uppmättes till 8 % i väggssyll mot betongplattan. Golvytskikt ligger på en foam mot betongplattan.

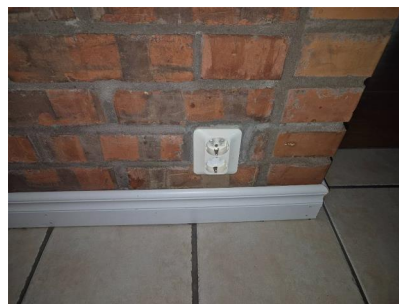
Entréplan / Kök

Funktionskontroll av jordade eluttag.

Vid stickprovskontroll av jordade eluttag noterades felkoppling i ett uttag. Övrigt uttag utan avvikelser.

Kontakta en elektriker för kontroll och åtgärd.

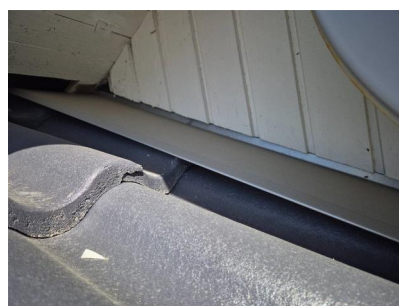
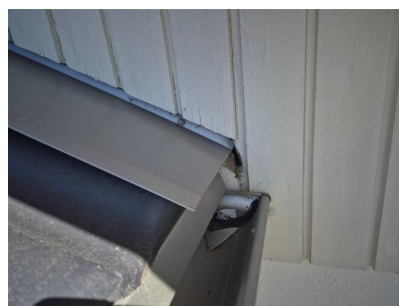
Utvändigt / Tak

Plåt mellan husfasad och garagetak lutar in mot fasaden. Plåten bakom fasaden är inte tillräckligt långt uppdraget bakom.

Detta kan leda till att vatten kan hamna bakom fasaden och orsaka fuktskador.

Dock noterades inga skador.

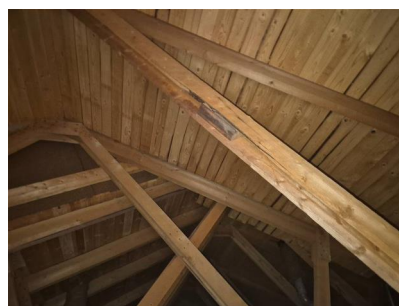
Utvändigt / Vind

Vid kontroll av vinden uppmättes fuktvärden under kritisk fuktnivå för mikrobiell tillväxt och en normal lukt upplevdes.

Fuktkvoten i underlagstak/takbjälkar uppmättes till 8 %.
