Fastighetsuppgifter

Mellby 2:53

Paradisvägen 27

**Besiktningssuppgifter**

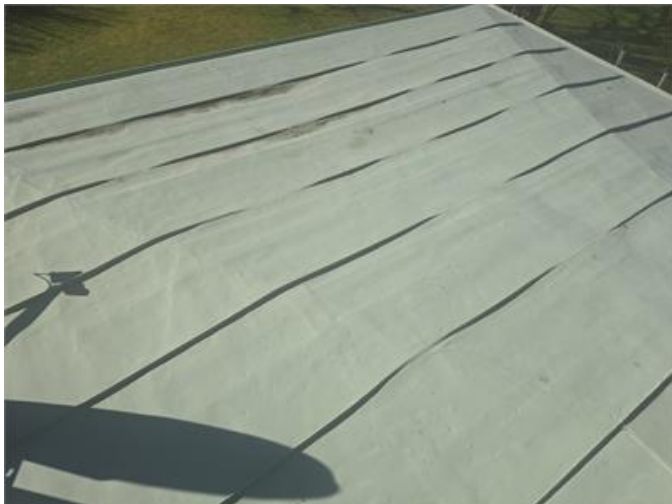
Överblick del av plåttaket.

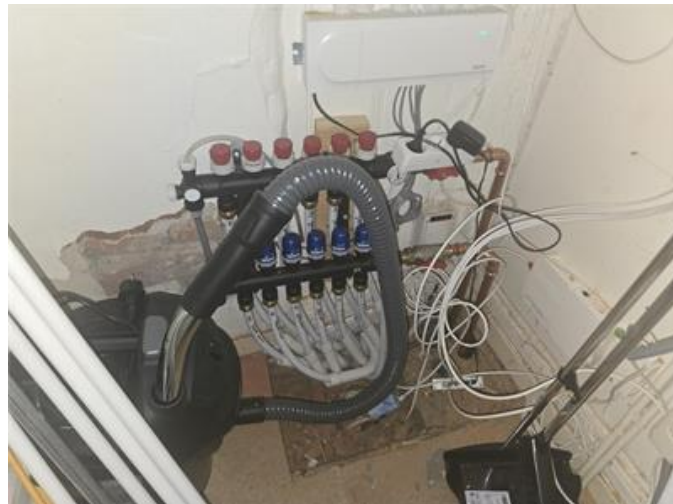
Bilden visar exempel på golvvärme som inte sitter i vattenkopplingskåp.

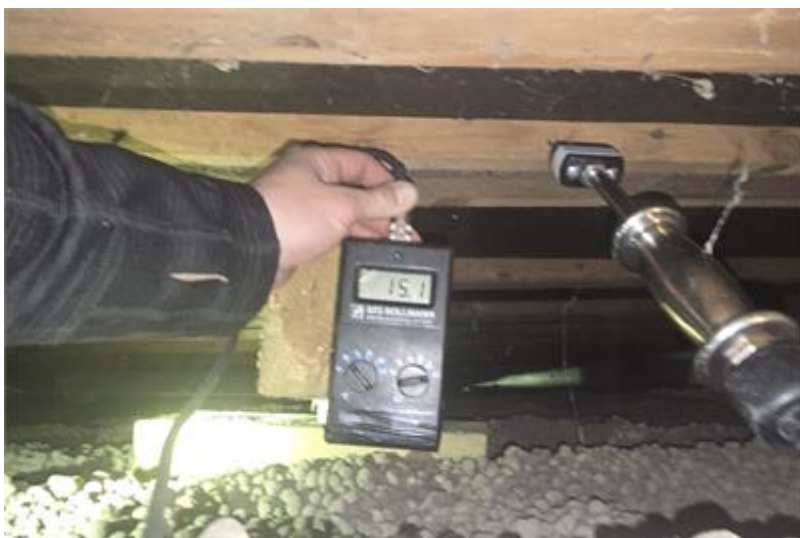
Fuktkvoten uppmättes till ca 15-16% i undersidan av bjälklaget. Träskyddsbehandlat virke noteras i bjälklaget.

Utrymmet har mycket begränsad åtkomlighet. Mätning skedde enbart via luckan i pannrummet.
