Skälby 63:26

Skillingvägen 4

Uppdragsnummer	AB7286
Besiktningsdatum	2026-05-25
Besiktningsservice	OBM Besiktningsservice AB
Besiktningsservice	Magnus Holm
Närvarande	Fastighetsägare
Giltig till och med	2027-05-25

Byggnadsbeskrivning	Byggnadsår
Huset är ett 1½-planshus med källare och kryppgrund.	1927
Till eller ombyggnad	Övrigt
1990	Huset var möblerat vid besiktningen.

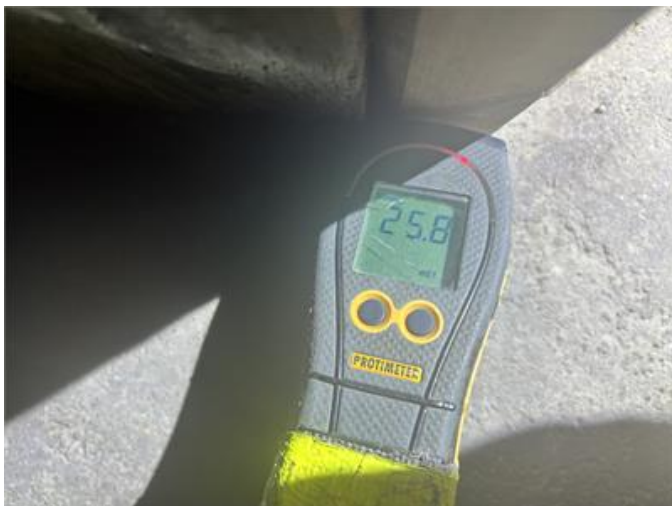
- Huset har motfyllda ytterväggar där den utvändiga fuktisoleringens tekniska livslängd anses vara förbrukad.
- En förhöjd fuktighet i betongplatta samt källarväggar är att förväntas i en äldre källare. Trädetaljer, övrigt organiskt och täta material i kontakt med dessa ytor riskerar därför att även erhålla viss förhöjd fuktighet med mikrobiella skador som följd.
- Vid fuktmätning av trämaterial i källaren uppmättes förhöjda fuktvärden och källaren bör därför rensas ut från allt organiskt material.

Bilden är tagen i källaren och visar förhöjda värden i organiskt material.
