Besiktningssprotokoll

Anticimex Försäkringsbesiktning i samarbete med Fastighetsbyrån

Fastighetsbeteckning: Päronträdet 4	
Fastighetsadress: Videvägen 4	
Postnummer: 683 33	Ort: Hagfors

Besiktningdatum: 2026-05-25	Protokollnummer: 69700508
Temperatur: 18 °C	Väderlek: Molnigt
Tekniker: Lennart Davidsson	
E-post: Lennart.Davidsson@anticimex.se	
Kontor: Karlstad	
Närvarande: Husägare

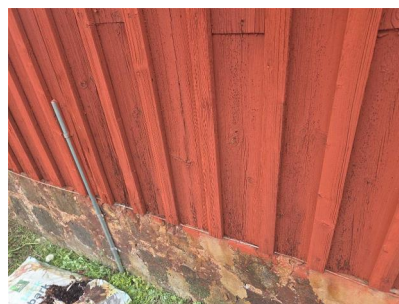
Fasadpanelen speciellt södra sidan är i behov av målning/underhåll.

Fasadbeklädnad och träkonstruktioner där målningsbehov finns riskerar att få fukt- och rötskador på grund av sämre vattenavvisande förmåga. För att öka livslängden på fasadbeklädnaden rekommenderas målning och underhåll.

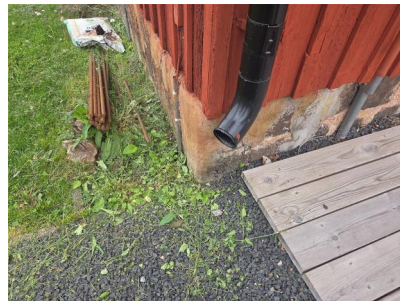
Stuprör är bristfälligt anslutet till markledning.

Stuprör som avslutas intill huset (ovan mark) kan medföra en ökad fuktbelastning på grundmur/sockel som i sin tur kan leda till fuktrelaterade skador.

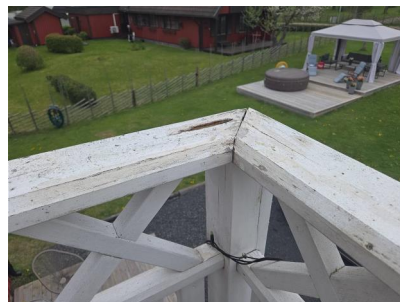
Underhållsbehov på trädetaljer rötskador finns.

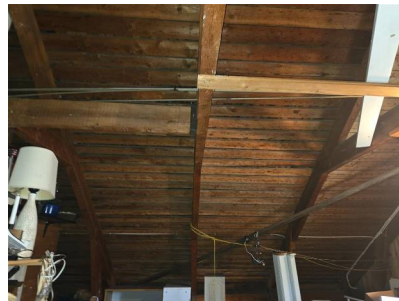
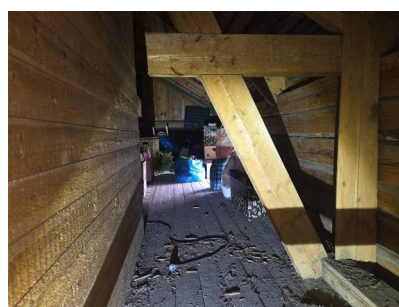
Vid kontroll av vinden uppmättes fuktvärden under kritisk fuktnivå för mikrobiell tillväxt och en normal lukt upplevdes.
 Underlagstak består av sticktak
 Fuktbläckor kan noteras, bedöms vara äldre.
 Fuktkvoten i underlagstak/takbjälkar uppmättes vid besiktningstillfället till ca 9 %.
 Detta värde varierar dock under året beroende på årstid och utomhusklimat.
 Risk för mikrobiell tillväxt föreligger om den relativa fuktigheten (RF) i den omgivande luften är över 75% vilket i furuvirke motsvarar en fuktkvot (FK) på 17%.

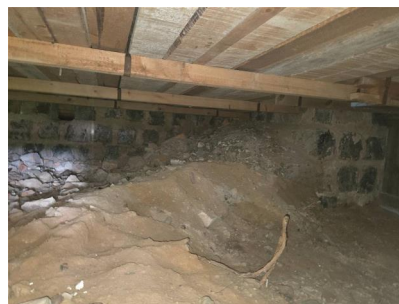
Krypgrund är en riskkonstruktion.
 Del av grunden med lucka är besiktad.
 Resten av grunden är ej åtkomlig men bedöms via ventiler vara krypbar.

Uteluftsventilerade krypgrunder med bjälklag av organiskt material har ofta fuktskador på grund av naturlig fuktpåverkan. Detta kan resultera i mikrobiella skador (angrepp av mikroorganismer) och, i värsta fall, rötskador. Mikrobiell lukt kan då spridas till boendemiljön.

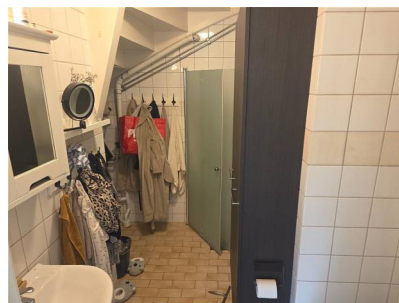
Våtutrymmet har äldre yt-/tätskikt med kakel och klinkers
- Rör förekommer genom golv
- Brunsmanschett synlig under klämmring.

Eftersom funktionen, som innebär att ytskiktet/tätskiktet ska vara vattentätt, kan vara nedsatt finns en ökad risk att vatten tränger igenom ytskiktet/tätskiktet med vattenskador i omkringliggande konstruktioner som följd.
