Besiktningssprotokoll

Anticimex Försäkringsbesiktning i samarbete med Fastighetsbyrån

Fastighetsbeteckning: Sunne-Backa 1:10	
Fastighetsadress: Backa 27	
Postnummer: 686 91	Ort: Sunne

Besiktningdatum: 2026-05-25	Protokollnummer: 69714467
Temperatur: 15 °C	Väderlek: Molnigt
Tekniker: Lennart Davidsson	
E-post: Lennart.Davidsson@anticimex.se	
Kontor: Karlstad	
Närvarande: Husägare

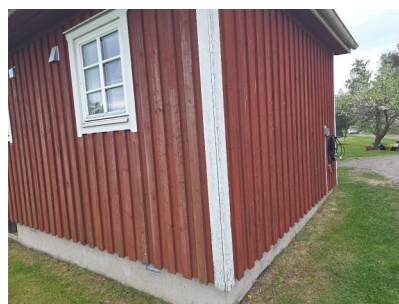
Utvändigt / Fönster

Fasadpanelen är i behov av målning/underhåll.

Fasadbeklädnad och träkonstruktioner där målningsbehov finns riskerar att få fukt- och rötskador på grund av sämre vattenavvisande förmåga. För att öka livslängden på fasadbeklädnaden rekommenderas målning och underhåll.

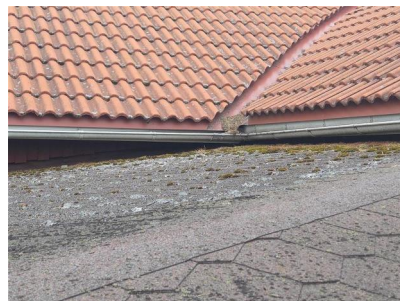
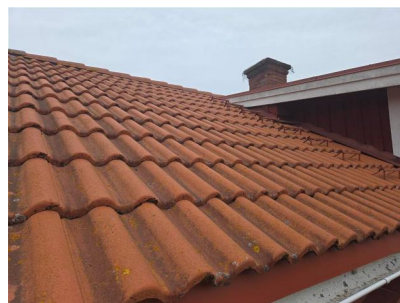
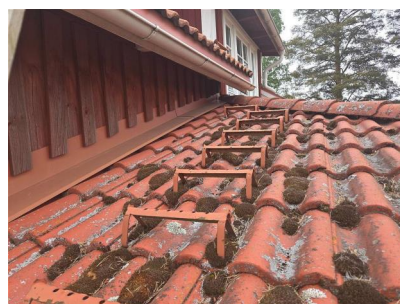
Utvändigt / Tak

Mossa förekommer på delar av taket.
Väggplåt delvis monterad på brädor och lokalt sämre fastsatt.
Fasadbrädor på gavel ej fackmässigt kapade.
Några stenar på skorsten är frostskadade

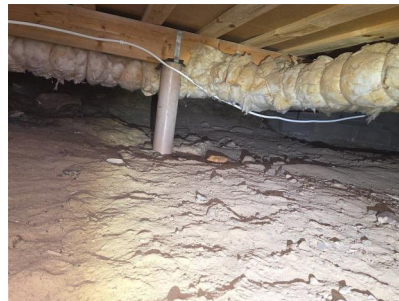
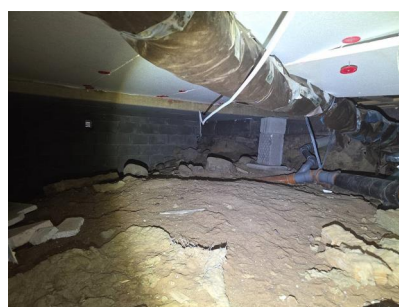
Utvändigt / Krypgrund

Vid kontroll av konstruktionen i krypgrund uppmättes fuktvärden under kritisk fuktnivå för mikrobiell tillväxt och normal lukt upplevdes.

Träbjälklag med trossbottenskivor och brädor.
Plast finns ej mot mark.

Golvbjälklaget ovan den uteluftsventilerade krypgrunden riskerar att drabbas av fuktskador på grund av naturlig fuktpåverkan. Detta kan i sin tur leda till mikrobiella skador (angrepp av mikroorganismer) som kan leda till att mikrobiell lukt sprids till boendemiljön.

Fuktkvoten uppmättes till 15%.

Det finns risk för mikrobiell tillväxt om den relativa fuktigheten (RF) i den omgivande luften är över 75 %. I furuvirke motsvarar det en fruktighet (FK) på 17%

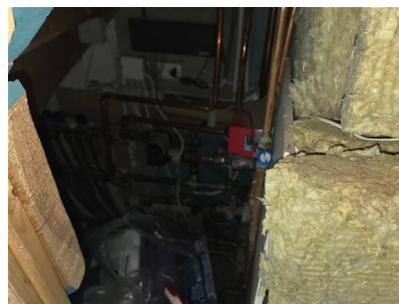
Entréplan / Entréhall

Slavtänk till värmesystemet finns i utrymmet utan golvbrunn.

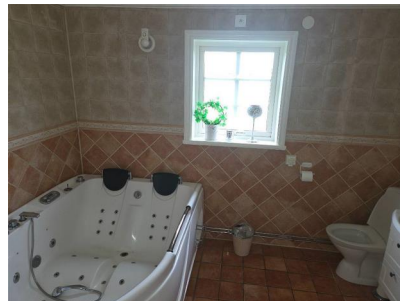
Entréplan / Badrum/Wc

Kakel och klinkers
Bedömningen är att golvfall omkring duschkabin är sämre.

Normala fuktvärden indikerades mot klinker/kakel.

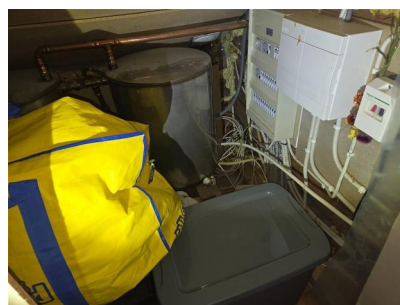
Övre plan / Allrum/Hall

Expansionskärl och andra Vvs saker samt el finns i utrymmet
Fuktsäker golvbeklädnad och golvbrunn saknas.

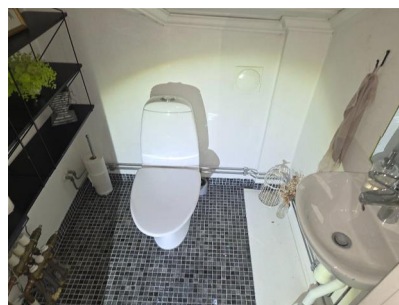
Övre plan / Toalett

Golv har brister, sviktar
Rör förekommer genom golv
