Besiktningssprotokoll

Anticimex Försäkringsbesiktning i samarbete med Fastighetsbyrån

Fastighetsbeteckning: Borgundaberget 3	
Fastighetsadress: Nedre Gustafsdalsvägen 20	
Postnummer: 541 48	Ort: Skövde

Besiktningdatum: 2026-05-13	Protokollnummer: 69688421
Temperatur: 7 °C	Väderlek: Halvklart
Tekniker: Andreas Lembke	
E-post: andreas.lembke@Anticimex.se	
Kontor: Skövde	
Närvarande: Fastighetsägaren samt besiktningstekniker Andreas Lembke, Anticimex.

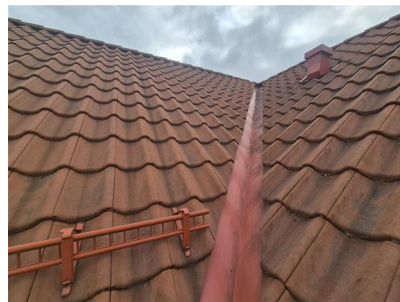
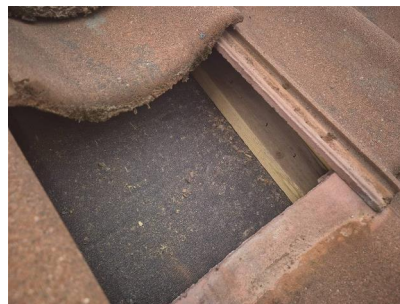
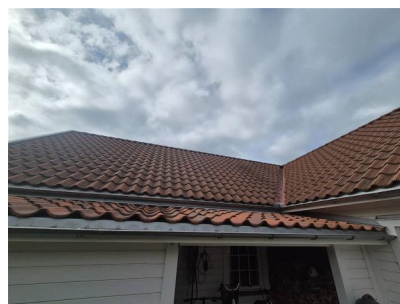
Utvändigt / Tak

Inget att notera.

Besiktning av yttertaket har genomförts från mark, anliggande stege samt takstege.

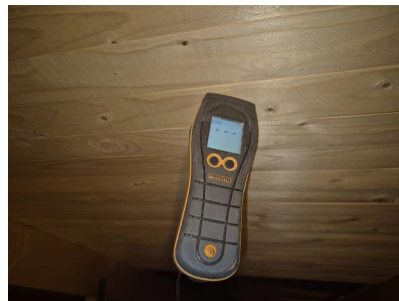
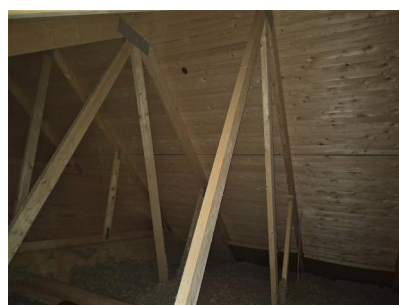
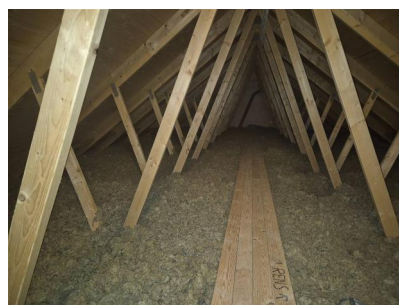
Utvändigt / Vindar

Vid kontroll av vinden uppmättes fuktvärden under kritisk fuktnivå för mikrobiell tillväxt och en normal lukt upplevdes. Fuktkvoten i underlagstak/takbjälkar uppmättes till <8 %. Gränsvärdet är 17 %.

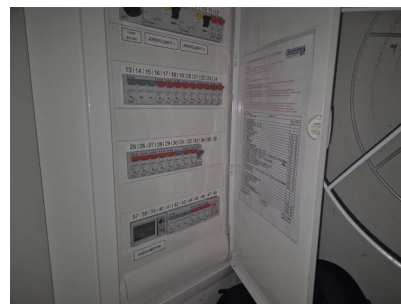
El-centralen har jordfelsbrytare och gruppförteckning.

Jordfelsbrytare finns installerad vid elcentralen.

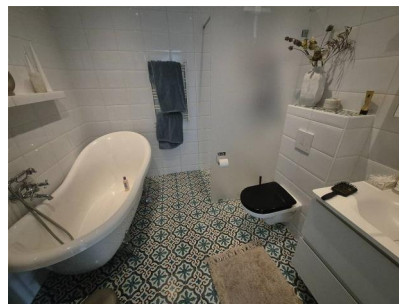
Entréplan / Badrum/Wc

- Inbyggd spolcistern till toalett saknar skvallerrör.
- Hålrums ljud noteras i klinkerplattor, detta beror troligtvis på att det ligger ett klinkergolv under befintligt klinkergolv.

Normala fuktvärden indikerades mot klinker/kakel.

Vid stickprovskontroll av jordade eluttag noterades inga avvikelser.

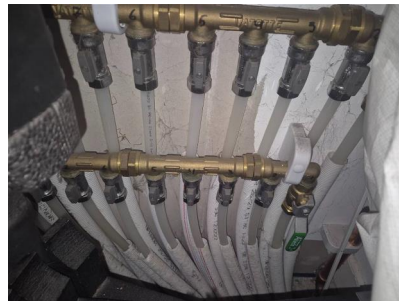
Entréplan / Garage

- Rörslips saknar vattentät botten och läckageindikator.

I dagens branschregler ska rörfördelningar vara i ett fördelarskåp med vattentät botten och läckageindikator.

Rekommenderar att ett vattenlarm installeras för att enklare kunna upptäcka om läckage skulle ske.

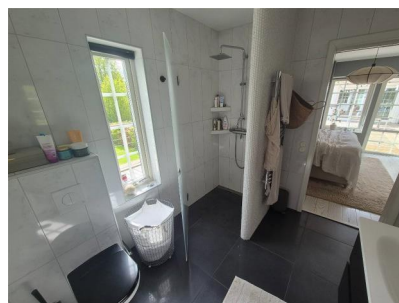
Entréplan / Dusch/Wc

- Golvfall utanför duschzon är mestadels plant.

Normala fuktvärden indikerades mot klinker/kakel.

Vid stickprovskontroll av jordade eluttag noterades inga avvikelser.

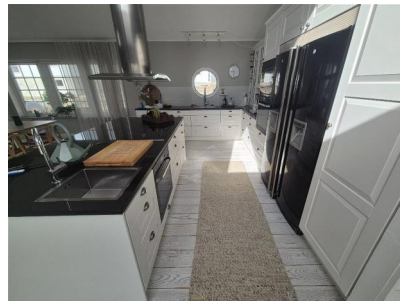
Entréplan / Kök

Inget att notera.

Fuktindikering i utrymmet gav inga förhöjda fuktindikationer.

Vid stickprovskontroll av jordade eluttag noterades inga avvikelser.
