**Fastighetsuppgifter**

Trappeberg 1:10

Bonäsvägen 38

Uppdragsnummer	C13094
Besiktningsdatum	2026-05-25
Besiktningföretag	OBM Fuktteknik AB
Besiktningförrättare	Benny Solin
Närvarande	Säljare
Giltig till och med	2027-05-25

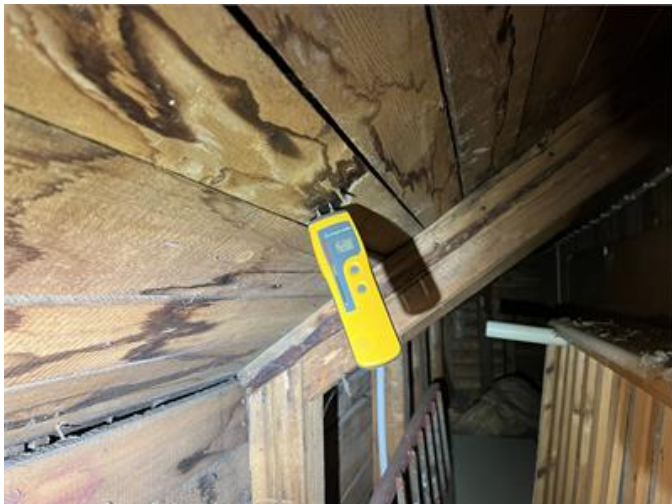
Fuktfläckar förekommer på både sidovindar ochnockvind, inga förhöjda fuktvärden uppmättes, bör dock regelbundet kontrolleras.

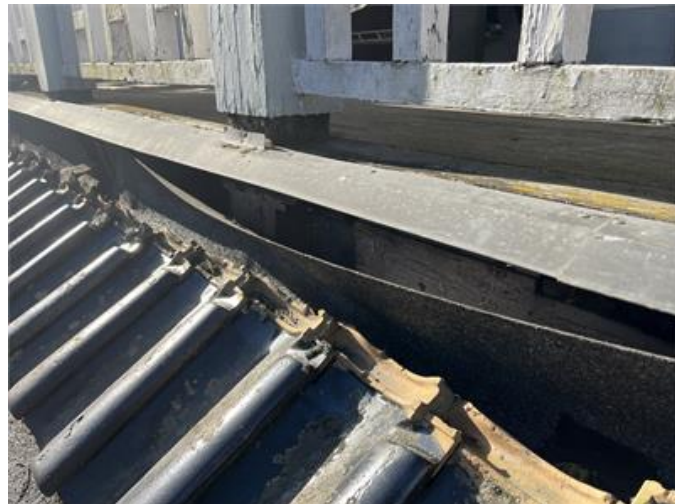
Otättheter mellan takpapp och balkong 1.

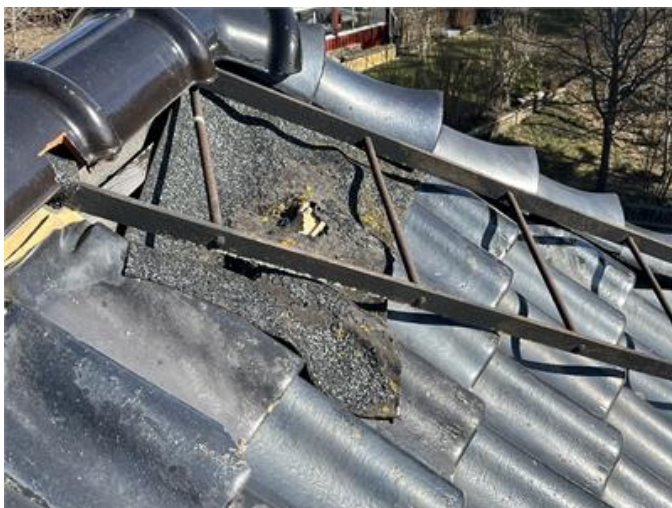
Brister i takbeklädnaden.

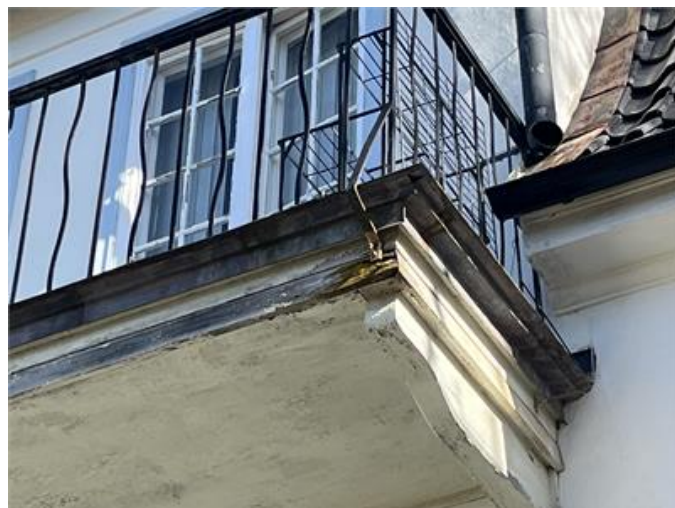
Röta noteras i träregel vid infästning för balkongräcke.

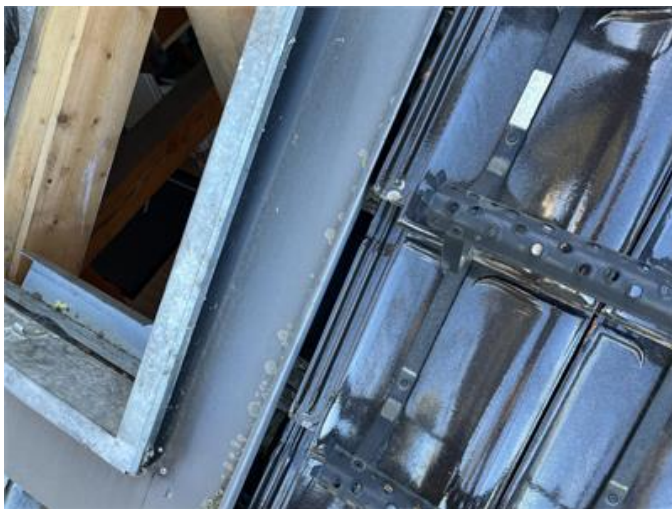
Brister i takbeklädnaden.

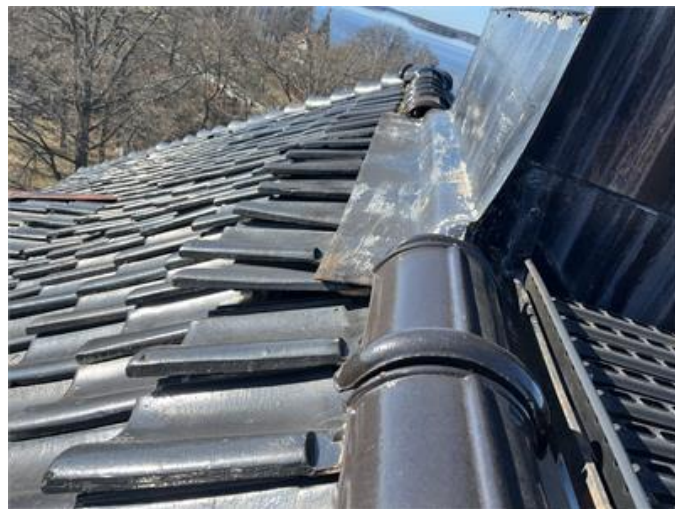
Brister i takbeklädnaden.
