Besiktningssprotokoll

Anticimex Försäkringsbesiktning i samarbete med Fastighetsbyrån

Fastighetsbeteckning: Svälte 1:45	
Fastighetsadress: Västra Björkviksvägen 16	
Postnummer: 451 98	Ort: Uddevalla

Besiktningdatum: 2026-05-04	Protokollnummer: 69675627
Temperatur: 13 °C	Väderlek: Halvklart
Tekniker: Andreas Ohlsson	
E-post: andreas.ohlsson@anticimex.se	
Kontor: Uddevalla	
Närvarande: Ingen närvarande vid besiktningen.

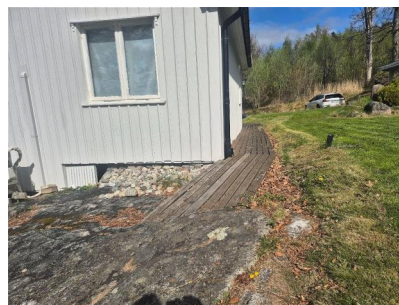
Utvändigt / Markförhållanden

- Marken lutar mot huset.

Detta innebär en ökad fuktbelastning mot grunden vilket i sin tur kan orsaka fuktskador i huset.

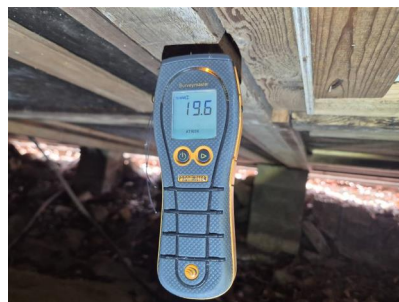
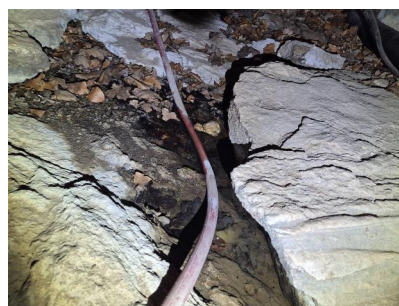
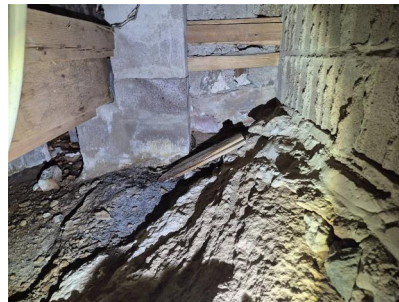
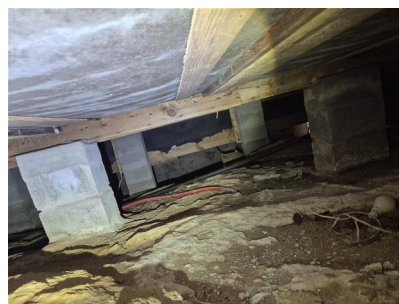
Utvändigt / Plintgrund

- Vid kontroll av grunden uppmättes fuktvärden över kritisk nivå för mikrobiell tillväxt och mikrobiell lukt upplevdes.
- Vatten rinner genom grunden och det finns bitvist vatten stående i lågpunkter.
- Organiskt material finns mot marken.

Fuktkvoten uppmättes till 20 %.

Gränsvärdet för mikrobiell tillväxt är 17 %.

Uteluftsventilerade grunder med bjälklag av organiskt material har ofta fuktskador på grund av naturlig fuktpåverkan. Lukten som känns i grunden kan också spridas till boendemiljön.

Vi rekommenderar en fördjupad undersökning för att bedöma orsak och omfattning.

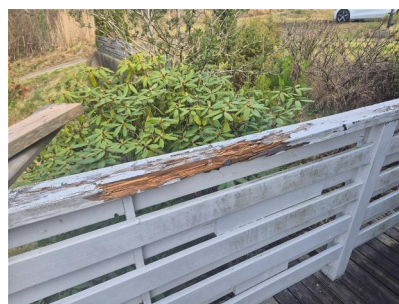
Utvändigt / Altan/Uterum

- Rötskador och underhållsbehov finns på altanräcket.

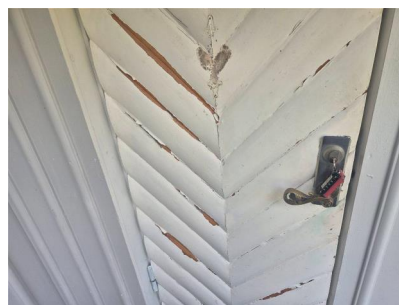
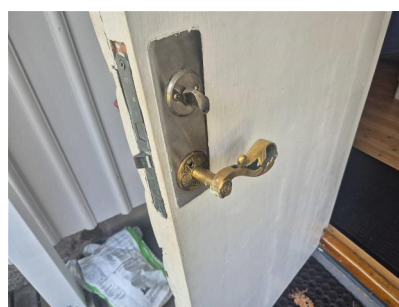
Utvändigt / Dörrar

- Entrédörr är i behov av målning/underhåll.
- Handtaget på entrédörren sitter löst.

Dörrar där målningsbehov finns riskerar att få fukt- och rötskador på grund av sämre vattenavvisande förmåga.

För att öka livslängden på dörr rekommenderas målning och underhåll.

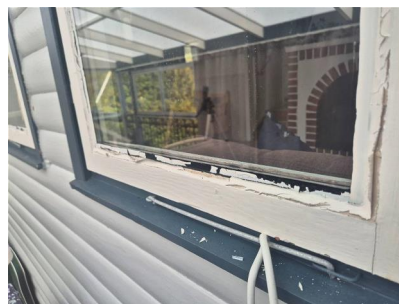
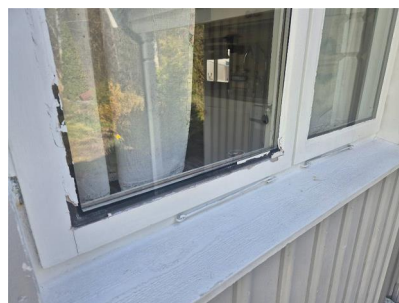
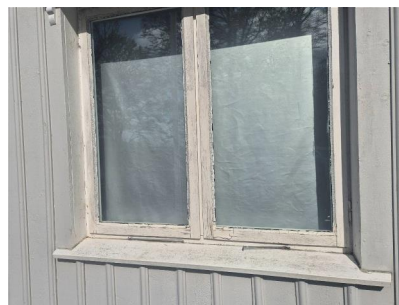
Utvändigt / Fönster

- Kittet har släppt utvändigt på fönstren och de är i behov av underhåll.
- Isolerrutor är äldre.

Fönsterbågar och fönsterkarmar där underhållsbehov finns riskerar att få fukt- och rötskador på grund av sämre vattenavvisande förmåga.

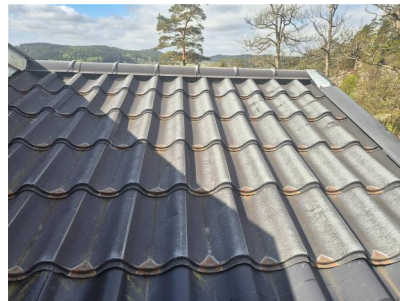
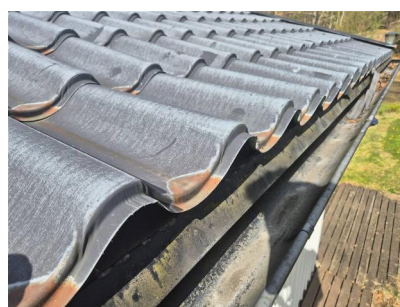
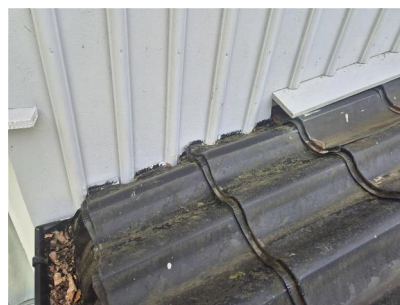
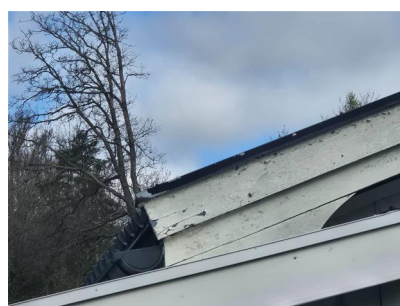
Utvändigt / Tak

- Yttertaket är äldre och har börjat få ytrost.
- Mindre del av plåten vid takfoten sitter löst där skruvar har lossnat.
- Plåten är till stora delar infäst med skruvar utan packningar.
- Vid entrétaket är plåtens anslutning bristfällig till anslutande vägg.
- Vindskivor är i behov av målning.

Brister på taktäckningen medför risk för fuktskador på underliggande konstruktioner.

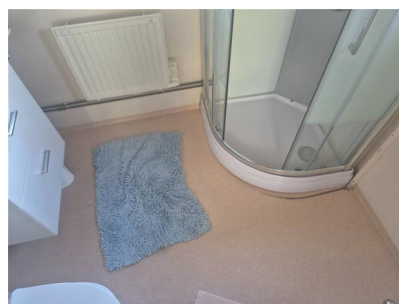
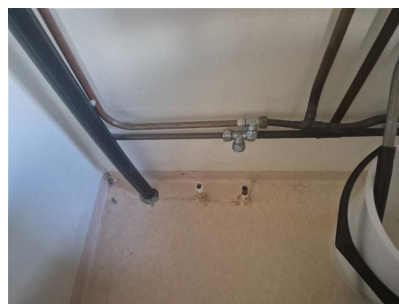
Entréplan / Dusch/Toalett

- Våtrummet är äldre.
- Golvfall mot golvbrunnen är bristfälligt.
- Rör genomföringar finns i golvet.

Eftersom funktionen, som innebär att ytskiktet/tätskiktet ska vara vattentätt, kan vara nedsatt finns en ökad risk att vatten tränger igenom ytskiktet/tätskiktet med vattenskador i omkringliggande konstruktioner som följd.

- Klämring och tätskiktsanslutning går inte att besiktiga då golvbrunnen ligger under duschkabin och är fast skruvad.

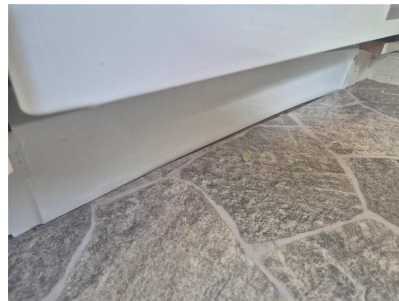
Entréplan / Kök

- Fuktskydd saknas under kyl och frys.
- Fuktskydd finns under diskmaskin men då det sitter en sockel framför har inte eventuellt läckage en möjlighet att upptäckas på golvet.

Utan fuktskydd är det svårt att upptäcka läckage. Vatten kan då tränga in i omkringliggande konstruktioner och orsaka fuktskador.
