Besiktningssprotokoll

Anticimex Försäkringsbesiktning i samarbete med Fastighetsbyrån

Fastighetsbeteckning: Saxofonen 2	
Fastighetsadress: Rostvägen 29	
Postnummer: 462 60	Ort: Vänersborg

Besiktningdatum: 2026-05-22	Protokollnummer: 69695838
Temperatur: 12 °C	Väderlek: Klart
Tekniker: Andreas Ohlsson	
E-post: andreas.ohlsson@anticimex.se	
Kontor: Uddevalla	
Närvarande: Säljare och mäklare närvarade vid besiktningen.

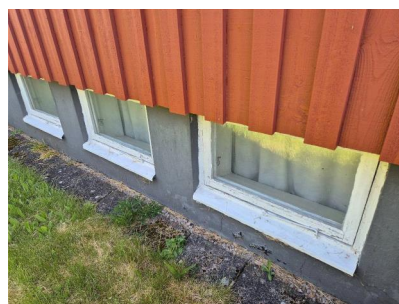
Utvändigt / Fönster

- Äldre fönster är i behov av målning/underhåll.

Fönsterbågar och fönsterkarmar där målning behövs riskerar att få fukt- och rötskador på grund av sämre vattenavvisande förmåga.

För att öka livslängden på fönster rekommenderas målning och underhåll.

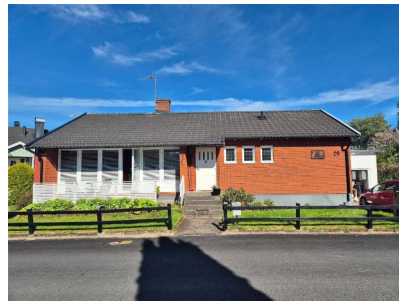
Utvändigt / Hängrännor / Stuprör

- Hängrännor/stuprör på framsidan är äldre.

Äldre hängrännor leder ofta till läckage, vilket i sin tur innebär risk för fuktskador på fasad, sockel och i bakomliggande konstruktioner.

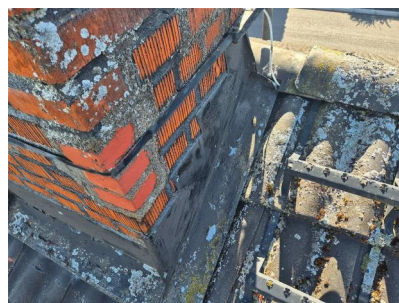
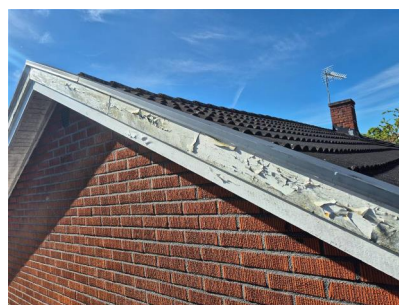
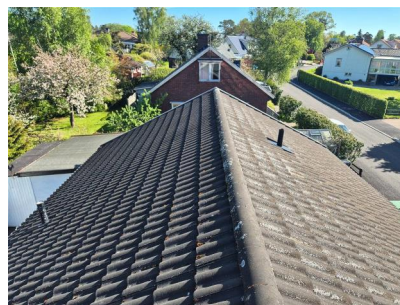
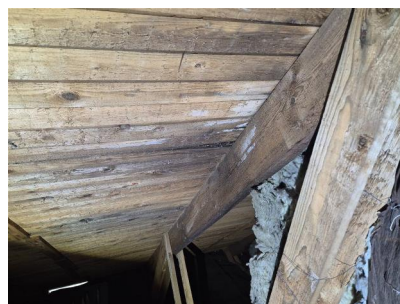
Utvändigt / Tak

- Underlagspappen och plåtar är äldre (takpannor ser ut att vara utbytta för en tid sedan)
- Frostsprängning noterades på murstocken som saknar väderskydd.
- Missfärgningar/fuktfläckar finns i underlagstaket vid murstocken och genomföring för urluftare.
- Vindskivor är i behov av målning och underhåll.

Det rekommenderas att en takläggare kontaktas för kontroll och lämpliga åtgärder.

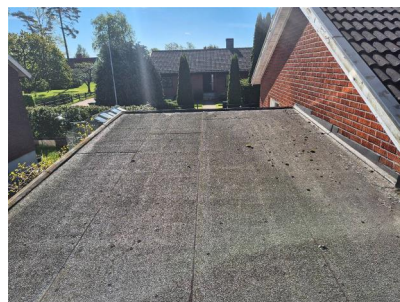
Utvändigt / Garage In-/ Utvändigt

- Takpappen är äldre.

Tätskiktet på ett platt/låglutande tak har enligt vår bedömning en begränsad livslängd. Eftersom takpappen är äldre har det ett minskat motstånd mot vattengenomträngning. Detta i sin tur kan leda till att takkonstruktionen drabbas av fuktskador.

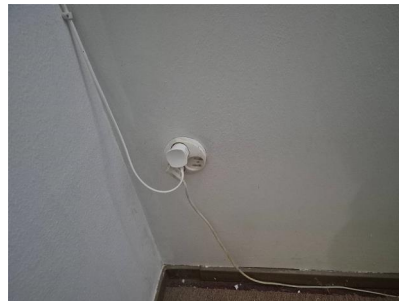
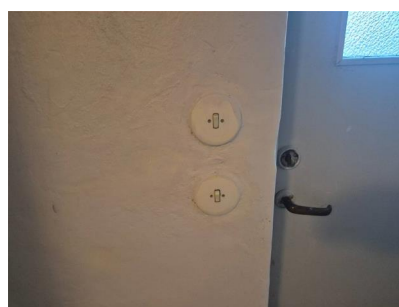
Hela huset / EL

- Elanläggningen i huset är äldre.
- Det noteras ojordade eluttag i oinredd källare.

Äldre elanläggningar och elkablar är en säkerhetsrisk som kan orsaka både personskador och brand.

Kontakta en elektriker för kontroll och åtgärd.

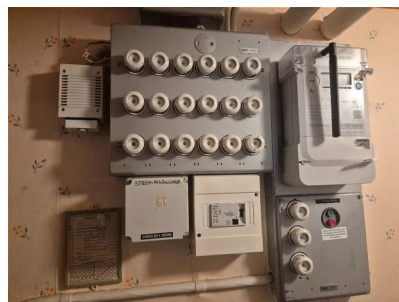
- El-centralen har jordfelsbrytare och gruppförteckning.

Jordfelsbrytare finns installerad vid elcentralen.

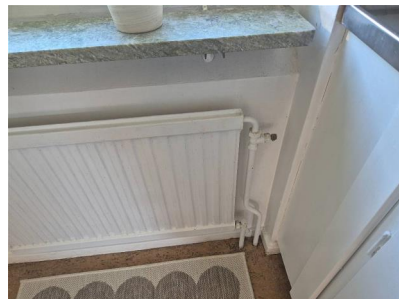
Hela huset / VVS

- Rörledningarna i huset är äldre.

Äldre vattenledningar, avloppsrör och golvbrunnar medför risk för läckage med fuktskador som följd.

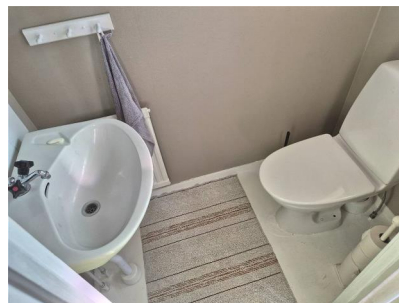
Entréplan / Toalett

- ⚠ - Handfatet sitter löst.

Det finns risk för fuktskador eftersom handfatet sitter löst. Rörledningar och kopplingar kan släppa och orsaka rörbrott med vattenskador som följd.

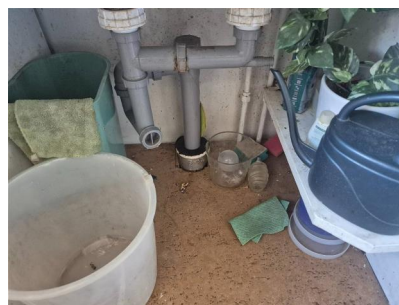
Entréplan / Kök

- ⚠ - Äldre kök där fuktskydd saknas i diskbänksskåp och under kylskåp.

Utan fuktskydd är det svårt att upptäcka läckage från rörledningar. Vatten kan då tränga in i omkringliggande konstruktioner och orsaka fuktskador.

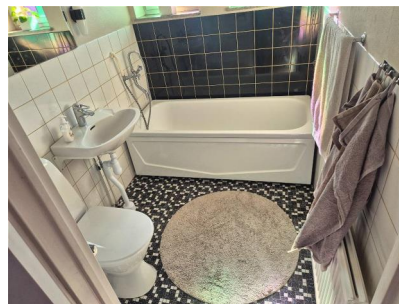
Entréplan / Badrum/Wc

- 🔍 - Våtutrymmet är äldre och har passerat tiden för sin tekniska livslängd.

Renovering av utrymmet rekommenderas.

Kontakta en behörig våtrumsentreprenör för en renovering. I samband med renoveringen bör omkringliggande konstruktioner kontrolleras för att upptäcka eventuella följskador.

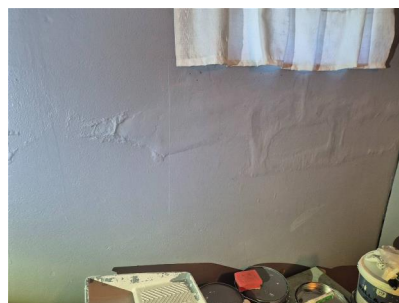
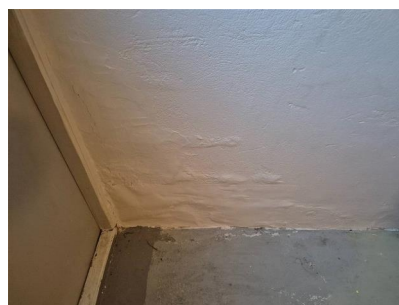
Källarplan / Allmänt

- 🔍 - Puts- och färgsläpp finns på källarväggar.
- I Hobbyrum ligger det en limmad plastmatta på betongplattan och det noteras en lukt av plast.

Puts- och färg som släppt från underlaget invändigt på källarytterväggarna är ett tecken på att källarens utvändiga fuktskydd inte längre fungerar tillfredsställande.

För att åtgärda detta måste källarens utvändiga fuktskydd förbättras. Läs Anticimex faktablad om källare för tips och råd.

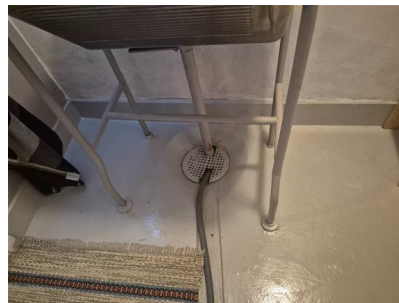
Källarplan / Tvättstuga/Dusch

- Golvbrunn av gjutjärn i betongplatta.

Detta bedöms som en mindre brist, dock skall golvbrunnar och dess anslutningar bytas vid framtida renovering.
