Spånga 1:70

Spånga 224

**Besiktningssuppgifter**

Byggnadsinformation

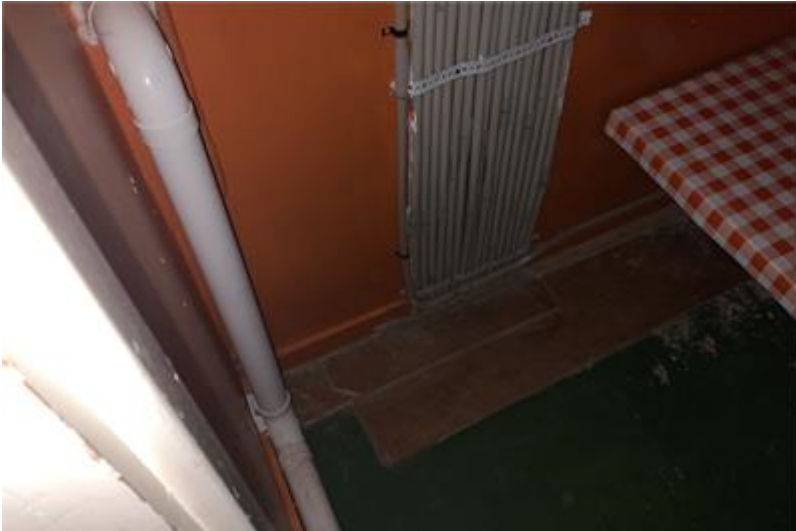
Byggnadsdel	Torpargrund vid skafferi
Konstruktionsdel	Träreger
Konstruktionsuppbyggnad	Torpargrund

Fuktkvoten i träreger uppmättes till 27% FK. Det noterades lokal röta i golvbjälklaget. Det kritiska gränsvärdet för mikrobiell tillväxt brukar anges till ca 17% fuktkvot (FK).

Fuktkvoten är över gränsvärdet för mikrobiellpåväxt och åtgärd bör övervägas. Notera att stickprovsmässig undersökning är utförd samt att mätvärden normalt sett kan variera över årstiderna. För att säkert fastställa konstruktionens kondition och fuktstatus måste en mer omfattande undersökning utföras.
