Besiktningssprotokoll

Fastighetsbeteckning: Berga 2:79	
Fastighetsadress: Västra Bräckekroken 10	
Postnummer: 45194	Ort: Uddevalla

Besiktningdatum: 2026-05-25	Protokollnummer: 69714416
Temperatur: 20 °C	Väderlek: Molnigt
Tekniker: Mikael Hoffner	
E-post: mikael.hoffner@anticimex.se	
Kontor: Uddevalla	
Närvarande: Fastighetsägare

Försäkringsbesiktning

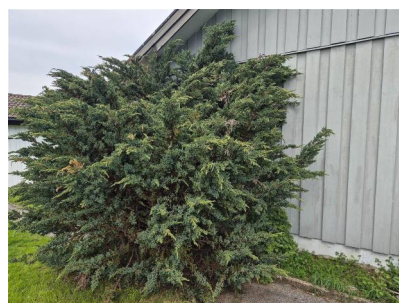
Växter finns i anslutning till byggnaden.

När det finns rabatter och växter nära byggnaden finns risk att fukt stannar kvar i väggarna. Detta kan i sin tur orsaka invändiga fuktskador. Växternas rötter kan också skada grundmuren och sätta dräneringsledningen ur funktion.

Området närmast huset rekommenderas att vara fritt från växtlighet.

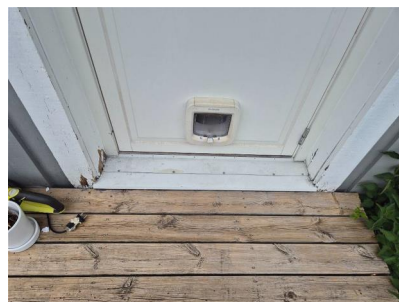
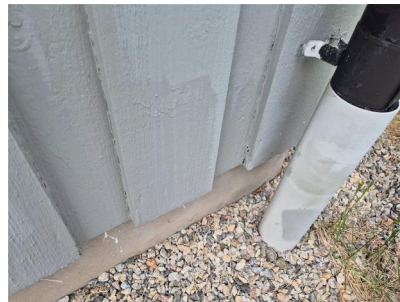
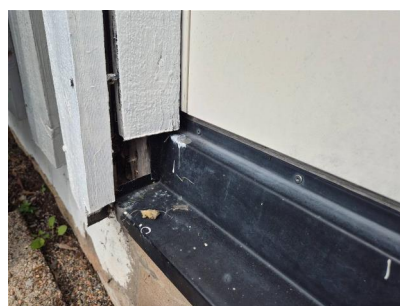
Rötskador förekommer i fasadpanel/foderbrädor. Rekommenderas att dåliga brädor byts.

Otättheter förekommer runt foderbrädor vid dörren till tvättstugan. Otättheter innebär risk för fuktskador i omkringliggande konstruktioner.

Altanen är monterad dikt an fasad. När altanen är monterad mot fasad finns risk att vatten blir ståendes och att fuktskador uppkommer i panelen.

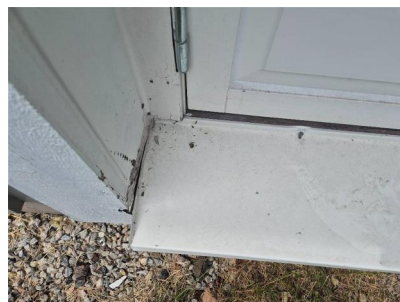
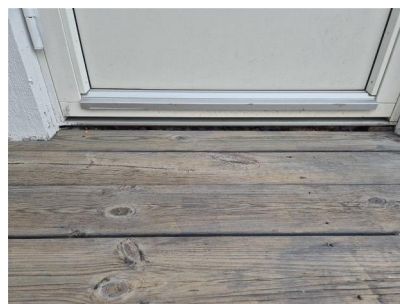
Tröskelbleck är otät vid infästningar och tröskelbleck saknas på altandörr till sovrum.

Ovannämnda brister medför risk för fuktskador i omkringliggande konstruktioner.

Spricka noterades i glas till altandörr.

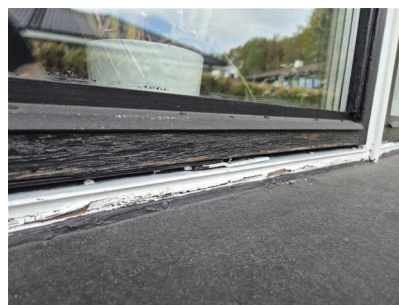
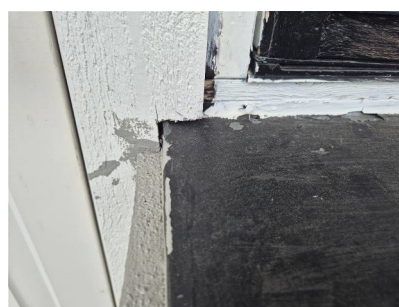
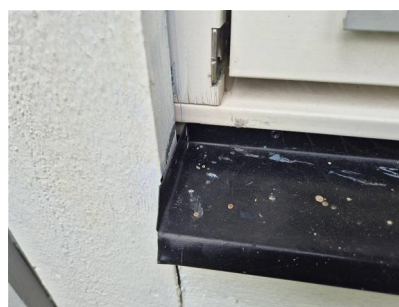
Fönster är i behov av underhåll/målning. För att öka livslängden på fönster rekommenderas målning och underhåll.

Fönsterbleck är otäta vid infästningar, vilket medför risk för fuktinträngning.

Äldre isolerglas förekommer. Isolerglas kan med tiden bli otäta mellan glasen vilket medför att de blir missfärgade mellan glasen.

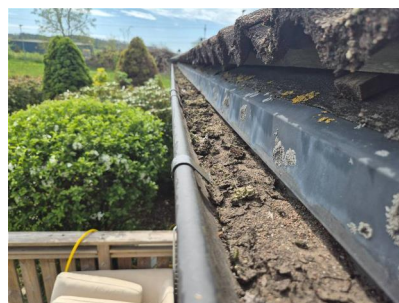
Hängrännor är skräpfyllda.

Eftersom hängrännor är fulla med skräp finns risk för fuktskador på fasad och sockel då vatten kan svämma över.

För att förhindra översvämning rekommenderas rensning av hängrännor.

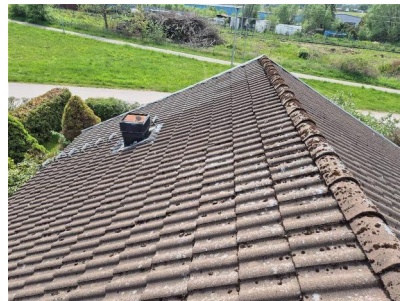
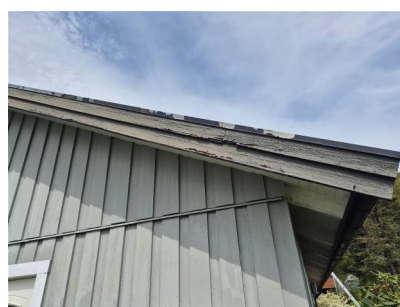
Yttertaket på originaldelen är äldre.
 Trasiga pannor noterades.
 Rostangrepp förekommer på plåtdetaljer.
 Mossa finns på takpannorna.
 Rötskador/torrspäckor förekommer i vindskivor.

Takpannor, plåtdetaljer och underlagspapp har enligt vår bedömning en begränsad livslängd. Eftersom husets taktäckning är äldre har det ett minskat motstånd mot vatteninträning. Detta i sin tur kan leda till fuktskador på träläkt och vidare ner i underliggande konstruktioner.

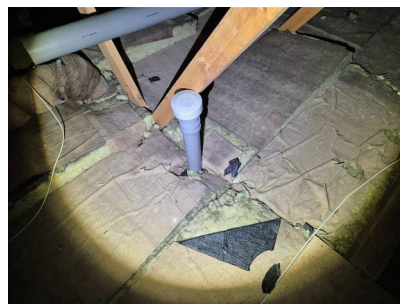
Avloppets avluftning avslutas på vinden. Risk att vakuumventilen fastnar i öppet läge och orsakar fuktskador.

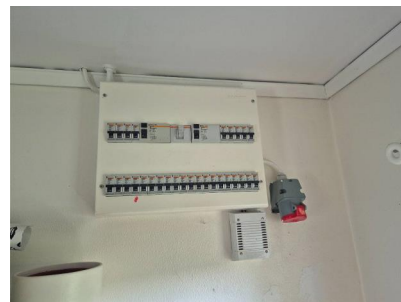
Gruppförteckning över elcentralen saknas.

"Gruppförteckning" är en lista som ska vara placerad vid elcentralen. Den visar vilka säkringar som är anslutna till vilka armaturer, vägguttag och apparater. Den är också till för att underlätta vid felsökning och elarbeten.

Kontakta en elektriker för att upprätta en gruppförteckning som placeras i närheten av elcentralen.

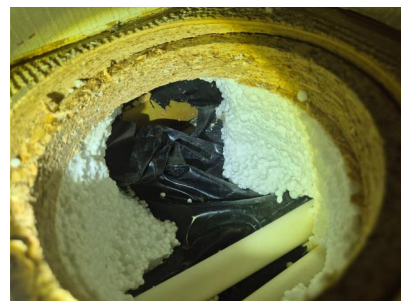
Vid kontroll av konstruktion uppmättes fuktvärden under kritisk nivå för mikrobiell tillväxt och normal lukt upplevdes. Kontroll av konstruktion utfördes genom håltagning i golv i sovrum 6 samt okulärt under tröskel i passage.

Grundläggningen består av en betongplatta på mark utan underliggande isolering och med ett flytande golvspånskiva på en cellplastisolering. Fuktkvoten uppmättes till 12%. Risk för mikrobiell tillväxt föreligger vid 17%.

Flytande golvkonstruktion och eventuella väggsyllar riskerar att drabbas av fuktskador på grund av naturlig fuktpåverkan om fuktskyddet är bristfälligt utfört alternativt saknas. Fuktvandring kan ske från marken genom betongen till organiskt material genom så kallad kapillärsugning och diffusion, vilket kan leda till skador med lukt av mikrobiell karaktär. Ytterväggsyllen är rötskyddsbehandlad. Rötskyddsbehandlat virke kan avge en kemisk lukt. Ingen kemisk lukt upplevdes vid besiktningstillfället.

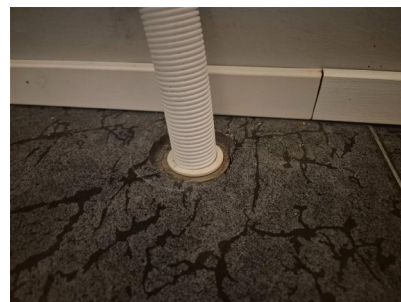
Avloppsstos från handfat är lågt avsatt i golv, vilket medför risk för fuktskador.

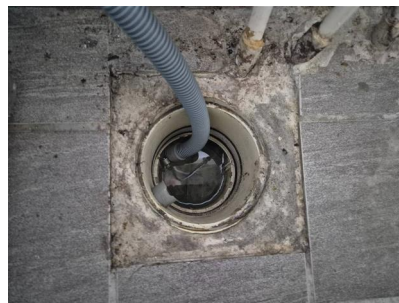
Golvbrunnen är inte utbytt i samband med renovering. Golvbrunnen är placerad långt ner i konstruktionen. Rörgenomföringar finns i golv.

Risk finns att det nya tätskiktet inte har kunnat anslutas till golvbrunnen på ett riktigt sätt, vilket kan leda till fuktskador i omkringliggande konstruktioner.

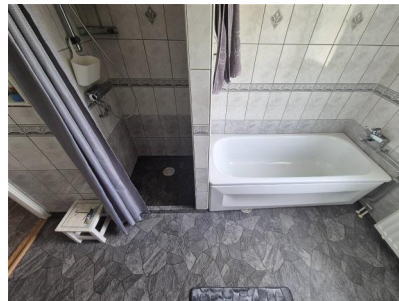
Golvbrunnarna är av äldre standard och inte utbytt i samband med renovering.

Golvbrunnarna är placerad långt ner i konstruktionen.

Rör genomföring finns i vägg i dusch.

Rör genomföringar finns i golv vid badkar.

Plastmattan är bristfälligt uppvik mot tröskel.

Ovannämnda brister medför risk för fuktskador i omkringliggande konstruktioner.
