# Besiktningsprotokoll

Anticimex Försäkringsbesiktning i samarbete med Fastighetsbyrån

| Fastighetsadress:<br>Oxögedal 42 | |

| Besiktningsdatum:<br>2026-05-25 | Protokollnummer:<br>69713195 |

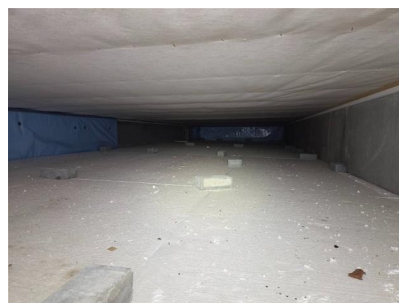
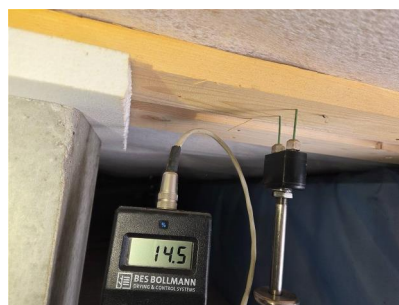
En varmgrund drabbas inte av fuktskador på samma sätt som en uteluftsventilerad krypgrund.

Eftersom marken och grundmuren/-balken är isolerad och ingen utomhusluft ventileras in i grunden kommer grunden hållas varm. En varmare grund ger ett torrare klimat och på så sätt undviks tillväxt av mikroorganismer.

Risk för mikrobiell tillväxt finns om relativa fuktigheten i den omgivande luften är över 75 %. I furuvirke motsvarar det en fuktkvot på 17 %.

- Fuktkvoten uppmättes till 12,1 - 15,4 % i undersida bjälklag.

Med fördel bör en hygrometer som mäter relativ fuktighet installeras i krypgrunden för att kunna kontrollera och upptäcka eventuella framtida förändringar.

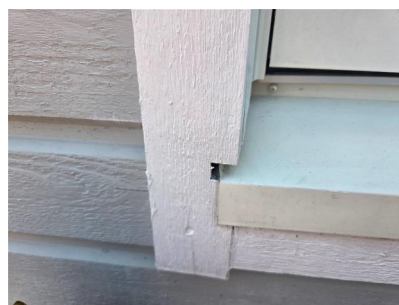
Fönsterbleck är otäta vid infästningar lokalt kring fönster/fönsterdörr.  
Vidare noteras mindre torrsprickor kring vissa foder/salningar.

Eftersom fönsterblecken är otäta finns risk att vatten tränger in i väggen vilket i sin tur kan leda till fuktskador i väggkonstruktionen.

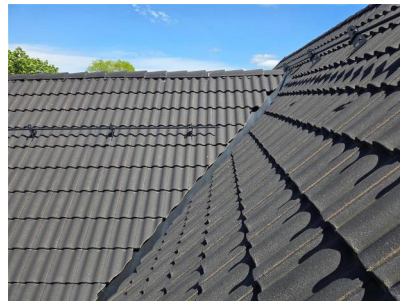
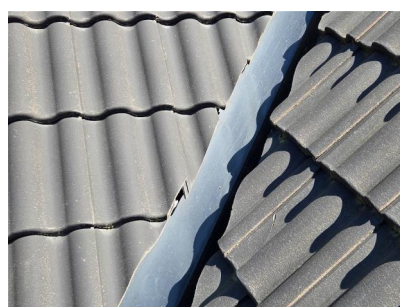
Enstaka takpannor är lösa vid vinkelrännor på taket (vanligt förekommande) samt att enstaka sprucken takpanna finns.

Takpannorna vid vinkelrännan är inte ordentligt fastsatta i läkten. Detta medför att takpannorna kan ändra läge, vilket i sin tur kan leda till att regnvatten kan tränga in i takkonstruktionen och orsaka mikrobiella skador i takbrädor och takstolar.

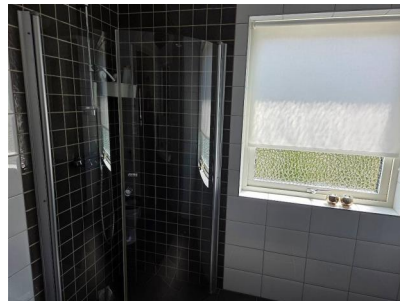
I utrymmet noteras att fönster är placerat nära plats för dusch samt något bristfällig golvlutning utanför plats för dusch.

Duschens placering i våtutrymmet utgör en risk för fuktskador i fönster- och väggkonstruktionen. För att minska risken för fuktskador på fönster och väggkonstruktion rekommenderas att man fortsätter skydda fönstret mot vattenbegjutning.

Brister i golvet och/eller tätskiktets lutning medför risk för att vatten tränger in i omkringliggande konstruktioner/utrymmen vilket i sin tur orsakar fuktrelaterade skador. Det medför också ökad risk för att vatten blir stående i golvet lågpunkter, vilket kan orsaka missfärgningar på klinker/fogar.

Fuktindikering i utrymmet gav inga förhöjda fuktindikationer.

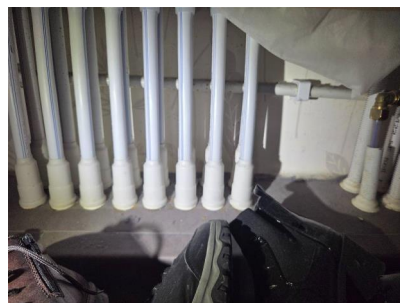
Det finns rör genomföringar som kommer upp genom klack i golvet som tätats och försetts med plastmatta och anpassad lutning.

Även om detta ses som ett avsteg gällande branschregler ses risken för skador som ringa då samtliga av genomföringarna bedöms som täta.

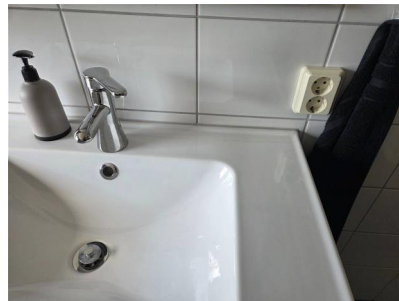
Vid stickprovskontroll av jordade eluttag noterades inga avvikelser.

Dock noteras att vägguttag är placerat nära tvättställ. Det rekommenderas att skydda vägguttaget från vattenstänk.

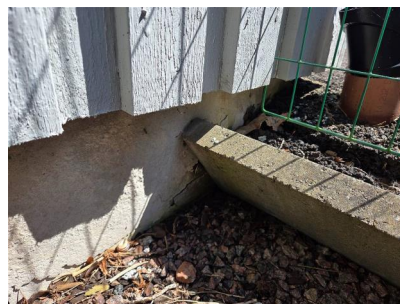
Mindre sprickor samt putssläpp finns i sockel (främst vid dörr).

Dessa bedöms inte ha lett till bakomliggande skador.

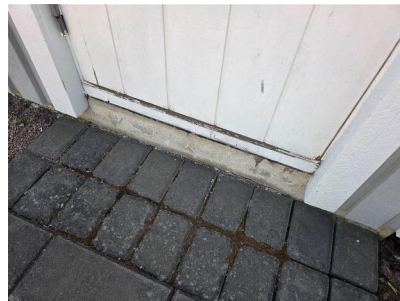
Tröskelbleck saknas under dörr.

Avsaknad av tröskelbleck medför att det finns risk för att vatten kan tränga in och orsaka fuktskador på tröskel och/eller i kringliggande vägg och bjälklag.

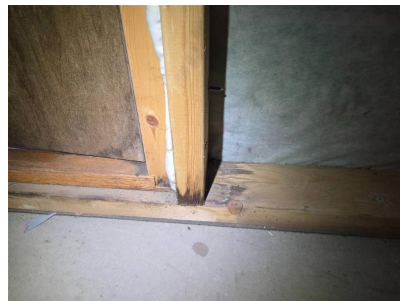
Fuktmarkeringar noteras kring dörrkarm.

Detta bedöms bero på utvändig brist där tröskelbleck saknas samt vissa otätheter finns. Risk för följskada bedöms vara mindre, dock rekommenderas att lämplig åtgärd utförs.
