Besiktningssprotokoll

Fastighetsbeteckning: Gånsta 40:2	
Fastighetsadress: Gulkremlagatan 2	
Postnummer: 749 45	Ort: Enköping

Besiktningdatum: 2026-05-22	Protokollnummer: 69725281
Temperatur: 16 °C	Väderlek: Sol
Tekniker: Per Sundström	
E-post: per.sundstrom@anticimex.se	
Kontor: Västerås	
Närvarande: Louise och Erik Bylund

Försäkringsbesiktning

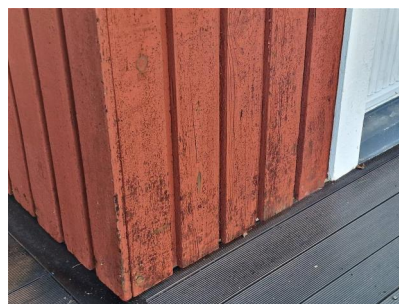
Utvändigt / Fasad

Delar av fasad med begynnande underhållsbehov.

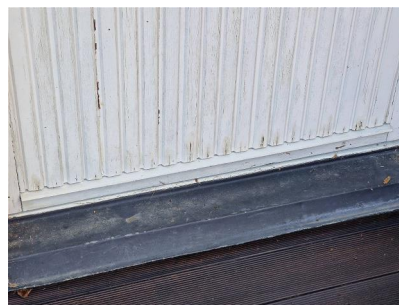
Utvändigt / Dörrar

Mindre begynnande underhållsbehov.

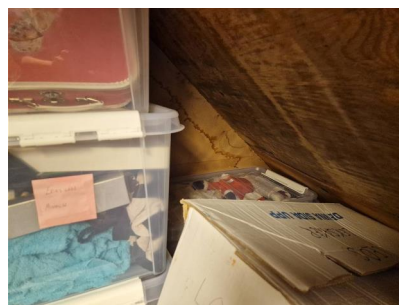
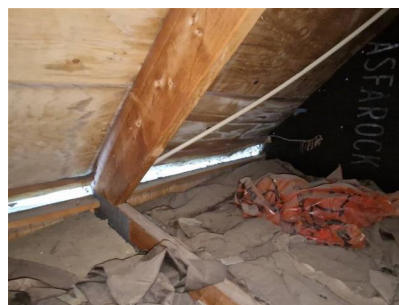
Utvändigt / Vind/sidovindar

- ✓ Vid kontroll av vinden uppmättes fuktvärden under kritisk fuktnivå för mikrobiell tillväxt och en normal lukt upplevdes.

Lokalt mindre äldre fuktgenomslag.

Fuktkvoten i underlagstak/takbjälkar uppmättes vid besiktningstillfället till ca 8-10 %.

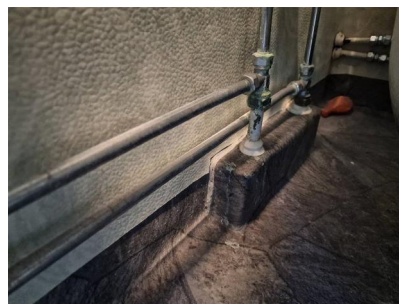
Övre plan / Badrum

Rörgenomföring med klack.
Avsteg från branschregler.
