# Besiktningssprotokoll

Anticimex Försäkringsbesiktning i samarbete med Fastighetsbyrån

Fastighetsbeteckning: Fannbyn 2:87	
Fastighetsadress: Bomplansvägen 13	
Postnummer: 835 41	Ort: Dvårsätt

Besiktningdatum: 2026-05-21	Protokollnummer: 69691226
Temperatur: 15 °C	Väderlek: Sol
Tekniker: Robert Berglund	
E-post: Robert.Berglund@anticimex.se	
Kontor: Sundsvall	
Närvarande: Säljarna

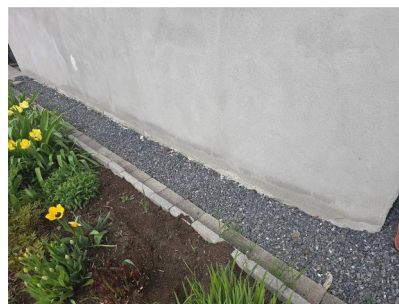
Putssläpp förekommer delvis i nerkant på den putsade sockeln.

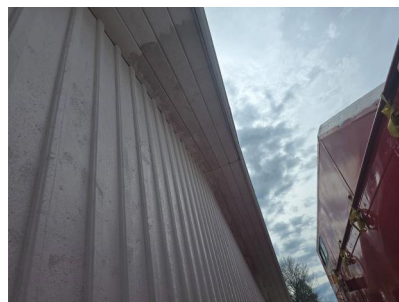
Takfot på gaveln på garaget är ej färdig målad.

För att öka livslängden på fasadbeklädnaden rekommenderas målning och underhåll.

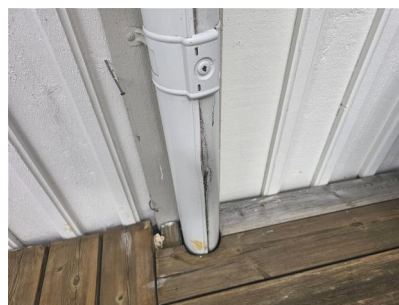
Ett stuprör är frost sprängt.

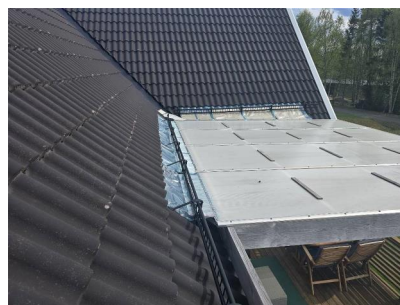
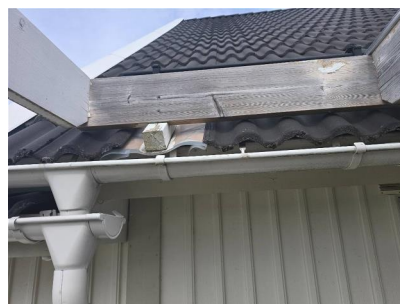
Bristfällig anslutning mellan yttertak och altantak.

Risk finns att anslutningen inte håller tätt vilket medför att vatten kan tränga in i omkringliggande konstruktioner.

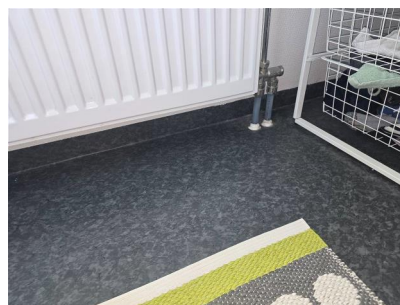
Rör genomföring finns i golv.

Rör genomföringar i golvet medför en ökad risk för att vatten tränger ner i omkringliggande konstruktioner och orsakar fuktskador.

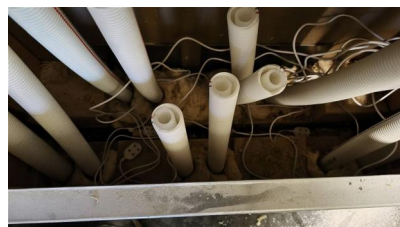
Rörslits saknar vattentät botten. För att upptäcka läckage har vattenlarm installerats.

En rörslits ska ha en vattentät botten och vara försedd med skvallerrör. När det saknas ökar risken för att ett läckage inte upptäcks i tid. Det kan leda till fuktskador i omkringliggande konstruktioner. För att ha en möjlighet att upptäcka en läckage i detta utrymme kan ett vattenlarm monteras.

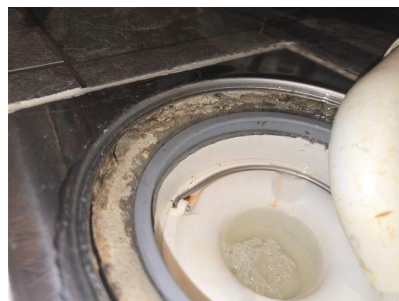
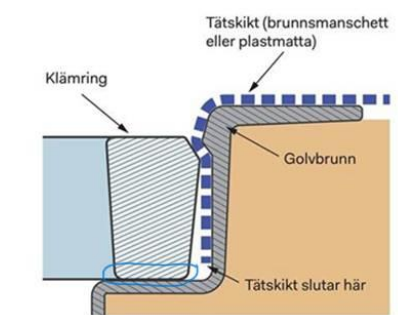
⚠ Tätskikt är felmonterat i golvbrunnen.

När tätskikt är felmonterat i golvbrunnen innebär det risk för fuktskador. Vatten kan tränga ner i omkringliggande konstruktioner med fuktrelaterade skador som följd.

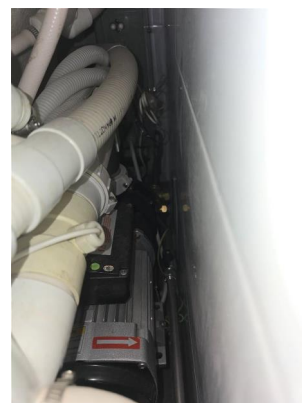
Rör genomföring finns i vägg under badkaret.

Rör genomföringar i väggen medför en ökad risk för att vatten tränger in i omkringliggande konstruktioner och orsakar fuktskador.

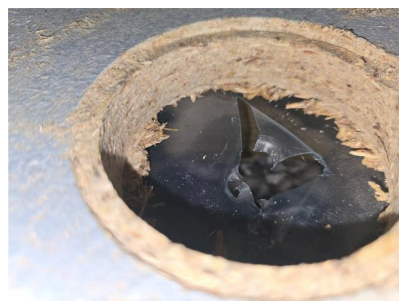
- ⚠ Träskyddsbehandlat virke finns i golvkonstruktionen..

Vissa typer av träskyddsbehandlat virke riskerar om det utsätts för fukt avge en kemisk lukt, lukten kan även spridas till boendemiljön.

Källare golv med delvis betongplatta med underliggande isolering, men även delar där det ligger ålders beständig plast, cellplast, singel, träskyddsbehandlade reglar, ålders beständig plast & spånskiva.

Den relativa fuktigheten i mellan golvspånskiva och plasten uppmättes till 44% och i mellan plasten och singlet uppmättes 44% relativ fuktighet. Fuktkvoten uppmättes till 9% i träregeln.

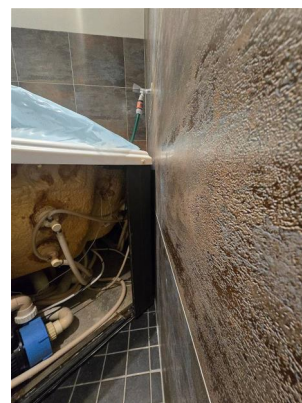
- ⚠ Rörgenomföringar finns i vägg vid plats för bad.

Rörgenomföringar i väggen medför en ökad risk för att vatten tränger in i omkringliggande konstruktioner och orsakar fuktskador.

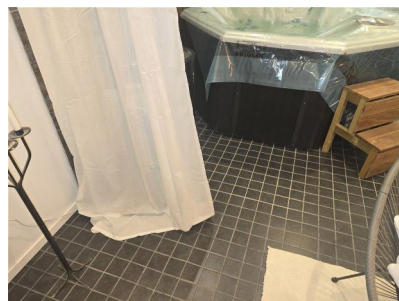
Vid relaxavdelningen och bubbelpoolen saknas det delvis ett så kallat uppviktt tätskikt. Ett tätskikt ska fungera som en tät skål som hindrar vatten från att rinna ut från rummet. Eftersom detta saknas finns det inget som håller kvar vatten på golvet, vilket skapar en ökad risk för fuktskador i de omkringliggande väggarna och golvkonstruktionerna.

Uppvikt tätskikt golvet saknas i delar av utrymmet.

Vid ett läckage eller ett stopp i avloppet finns ingen avgränsning med tätskikt som kan hålla det borta från att rinna in vatten i angränsande utrymme. Risk finns för fuktskador i omkringliggande konstruktioner.

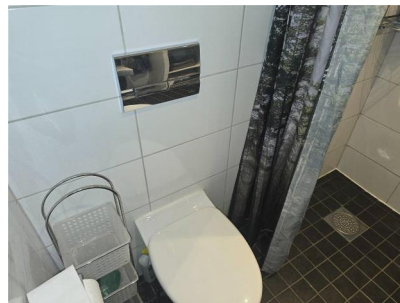
Inbyggd spolcistern till toalett saknar skvallerrör till badrummet. ( Baksidan av väggen är inte igen byggd)

Utan skvallerrör finns risk att eventuellt läckage inte upptäcks, vilket kan leda till fuktskador i omkringliggande konstruktioner.

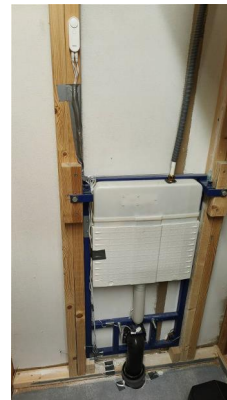
WC stolens spolcistern är ej inbyggt i våtsäkrat utrymme.

Vid ett läckage kan vatten skapa fuktskador i omkringliggande konstruktioner. För att upptäcka läckage har vattenlarm monterats.
